## 摘要

民國 107 年 2 月 6 日深夜 11 點 50 分臺灣東部花蓮地區發生芮氏規模 6.26 的地震，震央在花蓮東北方立霧溪口的海上，震源深度 6.31 公里，此地震是位於板塊隱沒系統的發震構造所引起，造成米崙斷層與嶺頂斷層沿線地表破裂。本所動員構造與地震地質組人力針對周遭地區進行野外調查與大地測量工作，地表地質調查重點在地表破裂分布範圍與活動斷層的相關性，並評估陸上活動斷層是否為此次地震的發震構造，大地測量的目的在了解地表變動的範圍與程度。調查範圍涵蓋花蓮縣新城鄉、花蓮市、吉安鄉與壽豐鄉等破壞較集中的區域。

## 引言

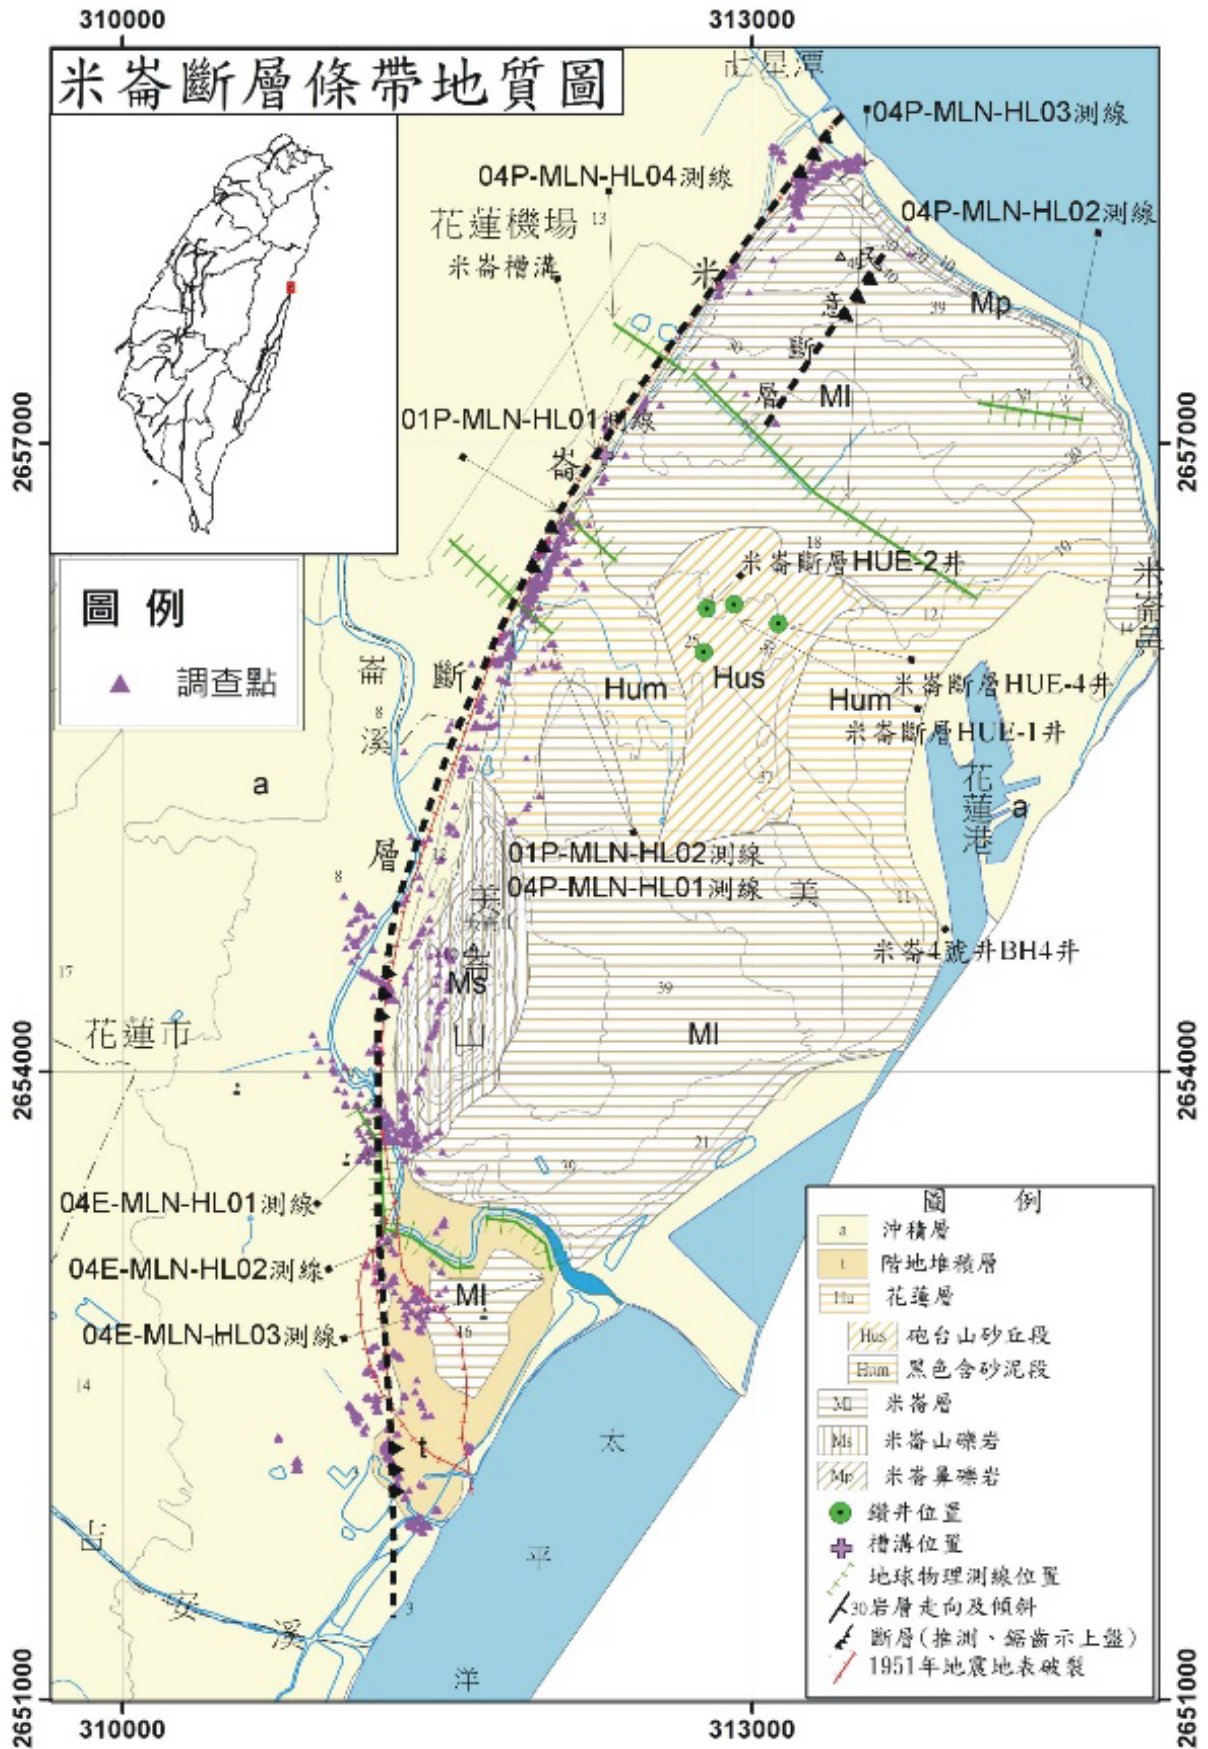
圖 1-1-2-1、米崙斷層沿線的調查成果（地質底圖引用自林啟文等，2009）。

依據地震後的調查結果，米崙斷層沿線有分布廣泛的地表破裂，部分地點有噴砂現象，這些地表破裂大多位於前述的米崙斷層活動斷層地質敏感區的範圍內，初步研判的原因是米崙斷層附近的地質材料較破碎，為相對軟弱的地質環境。(圖 1-1-2-1、圖 1-1-2-3)。米崙斷層在此次地震中曾被懷疑可能為致震的構造，但是，本次的地震的震源機制、震源深度及主、餘震分布與米崙斷層無法比對，研判米崙斷層並非本次地震的發震斷層。

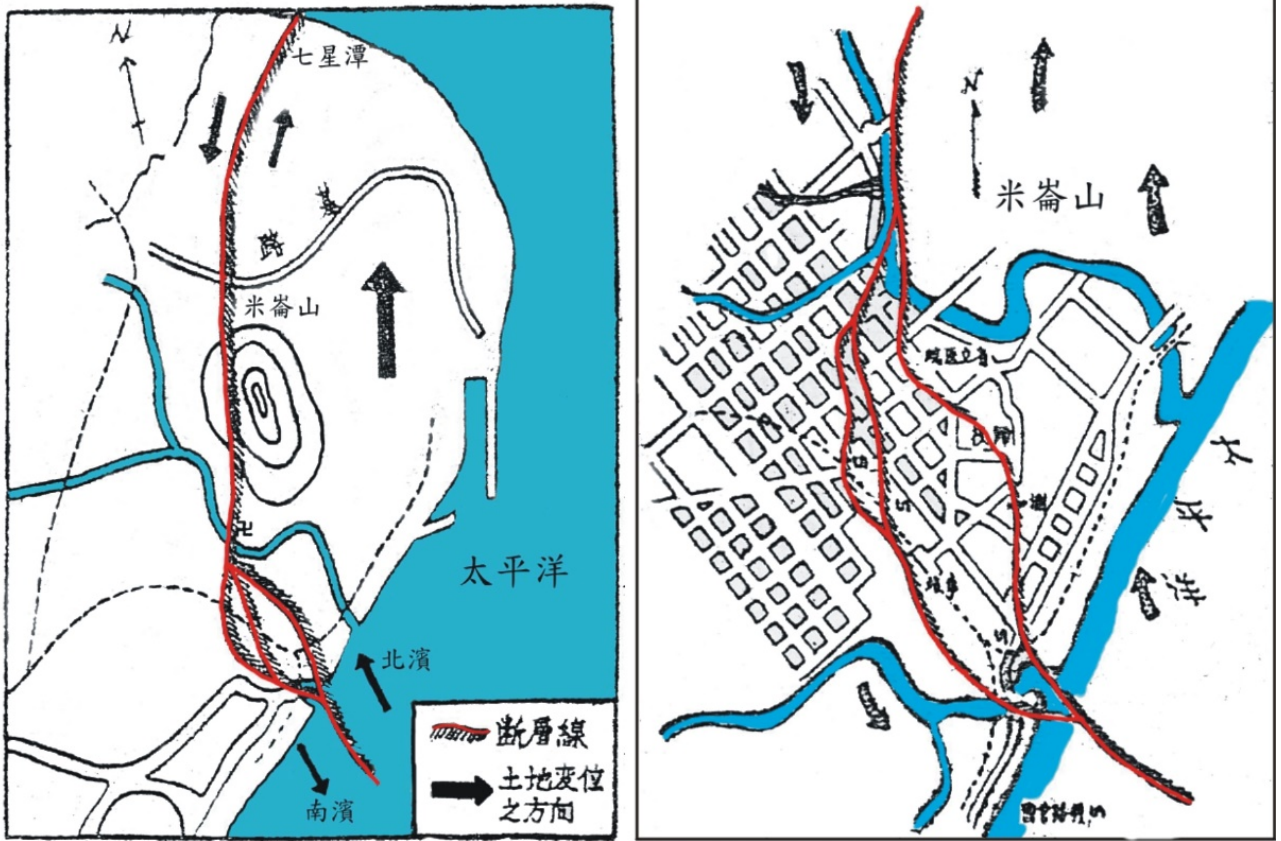
圖 1-1-2-2、1951 年地震米崙斷層的地表破裂圖。地震當時報紙所報導花蓮市的地表破裂分布圖（林啟文等，2009）。

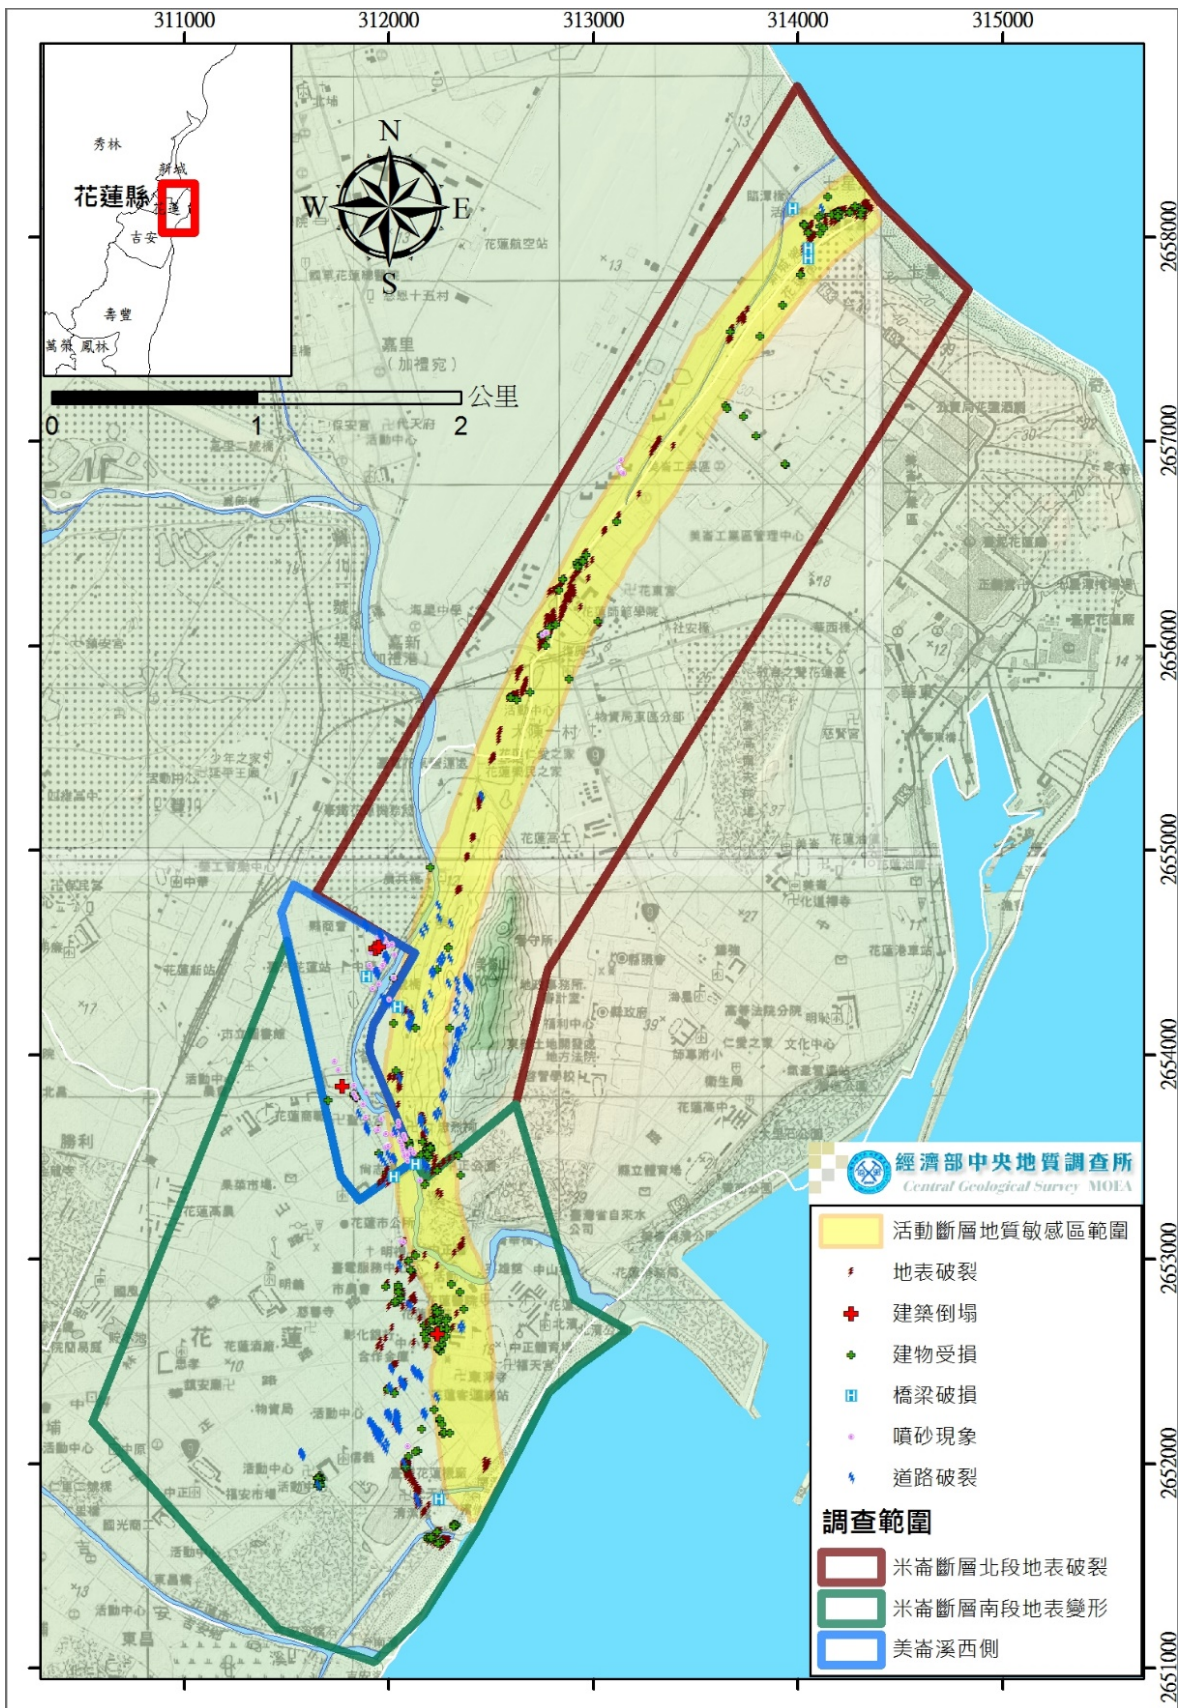
圖 2-1-1-1、米崙斷層地表破裂調查分布圖。

0206 花蓮地震發生後彙整媒體報導與網路所傳災情，災損點集中於米崙斷層沿線，顯示米崙斷層可能活動產生地表破裂，調查發現有 2 條地表破裂產生，最主要者由七星潭南側海灘延伸至忠烈祠間，破裂長度約 5.5 公里，走向約略分為：舊花師以北至七星潭約為  $N35^{\circ}E$ ，舊花師以南至忠烈祠約為  $N12^{\circ}E$ ，為一略向西突出的弧形，且變形量與變形帶寬度有向南逐漸變小趨勢；次要破裂由尚志路三號橋往南延伸至忠烈祠下方河堤旁，長約 0.8 公里，此段破裂位置與過去推定斷層跡相近，以下分別對米崙斷層北段地表破裂現象與位置進行詳述(圖 2-1-1-1)。

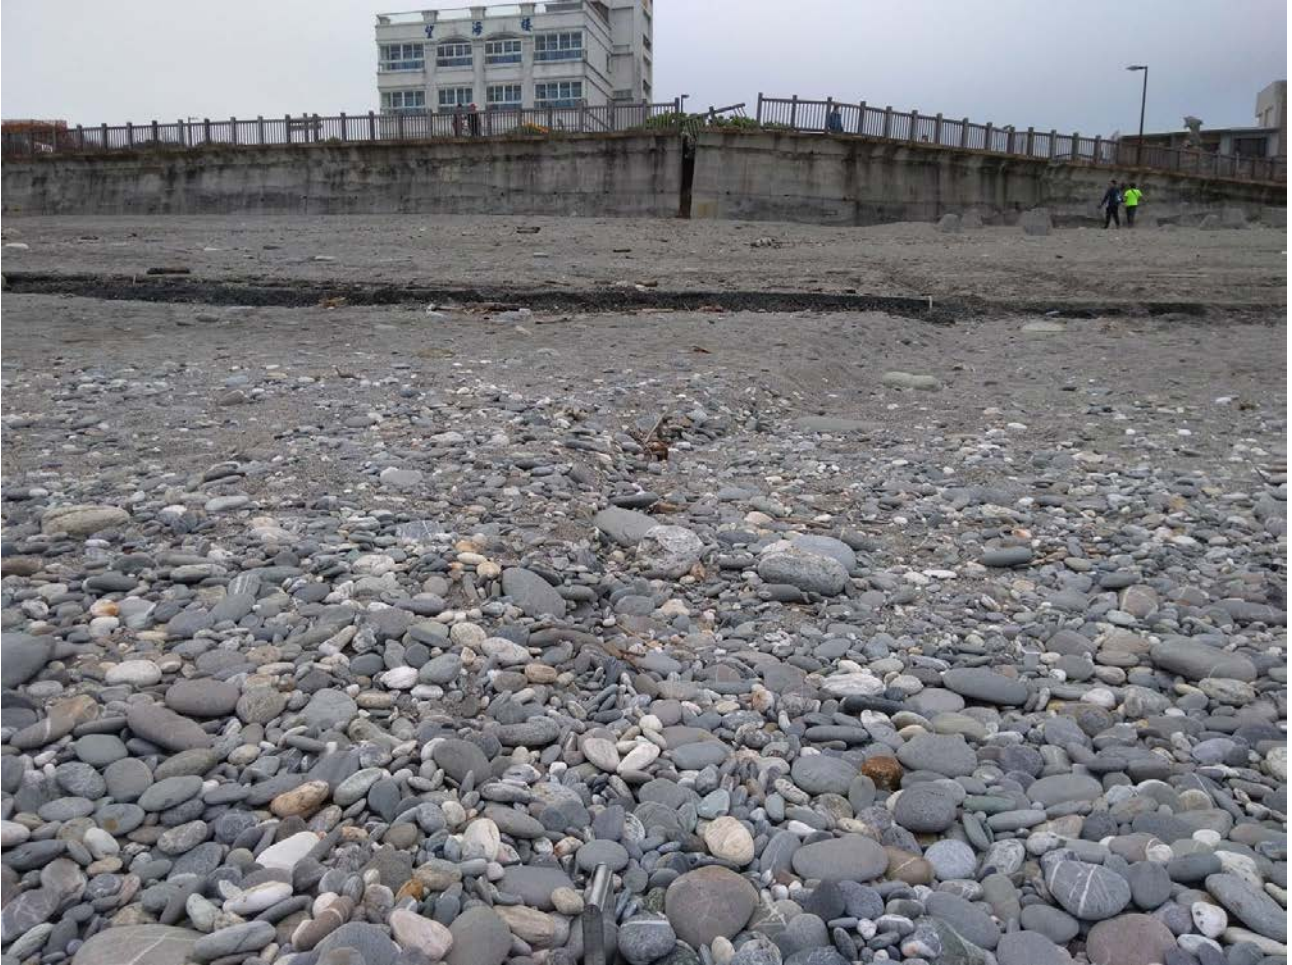
圖 2-1-1-2、七星潭南側砂礫灘之地表破裂。約朝  $S50^{\circ}W$  走向拍攝，變形現象顯示為兼具左移分量的逆衝斷層，東側抬升約 20 公分。照片後方出現另一道平行海岸，走向約為  $S36^{\circ}E$ ，與其近乎正交，向南低角度傾斜的破裂（圖 2-1-1-3）。劉彥求攝。

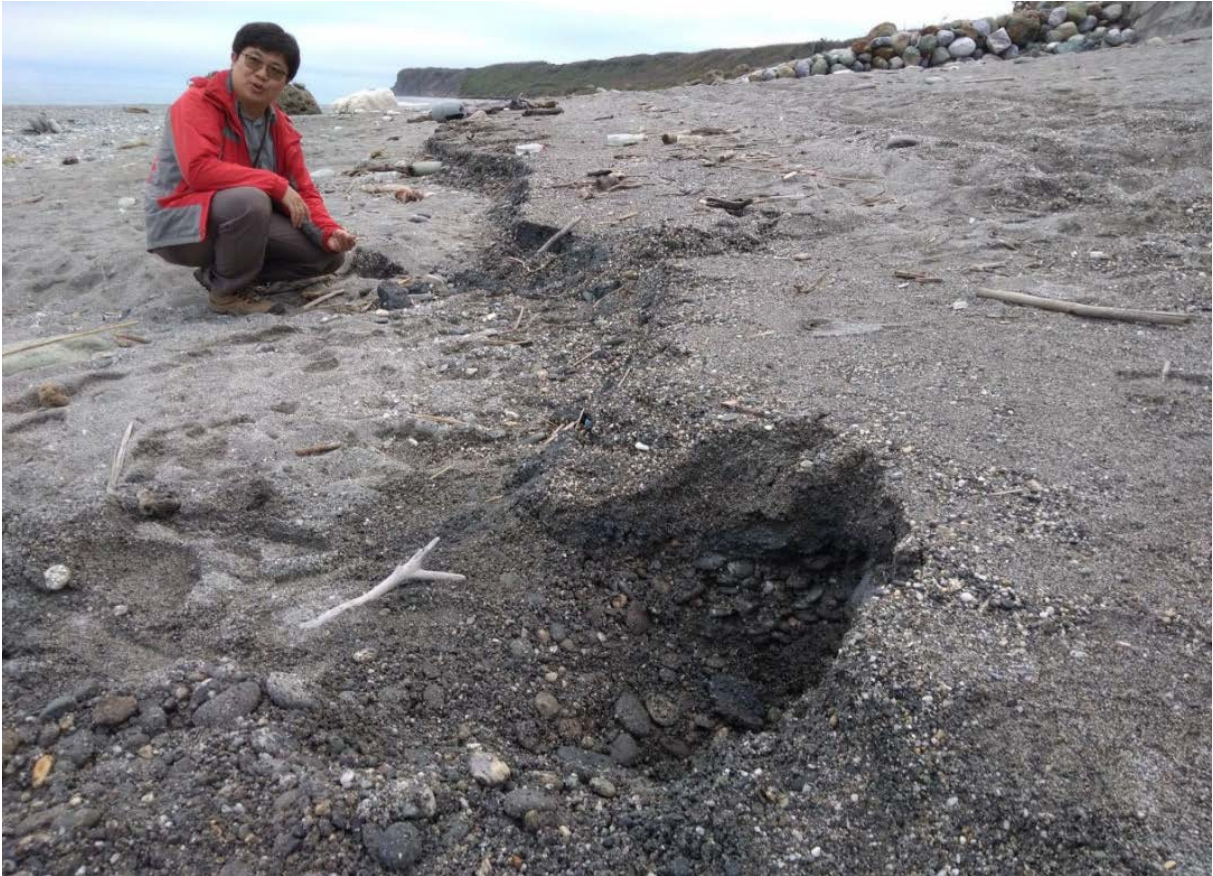
圖 2-1-1-3、七星潭南側砂礫灘平行海岸之地表破裂。走向約為  $S36^{\circ}E$ ，向南低角度傾斜的破裂，開挖後可見略為膠結的灘岩逆衝至未膠結的礫石層之上。其與另一道約  $N50^{\circ}E$  走向，並具左移分量的逆衝斷層近乎正交。劉彥求攝。

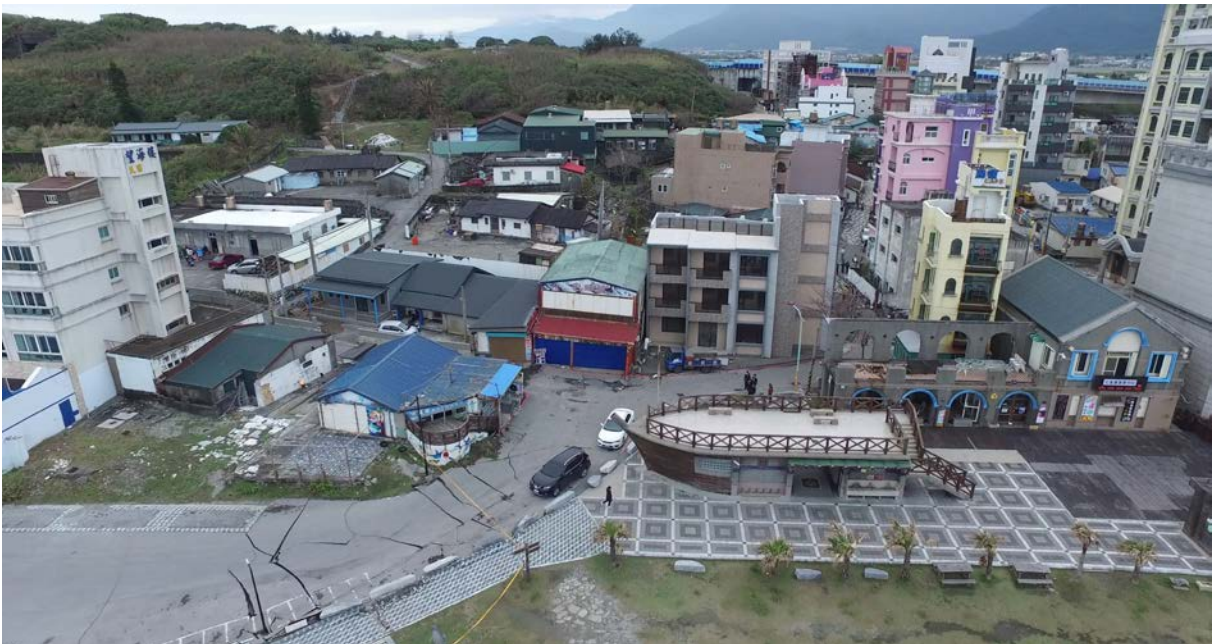
圖 2-1-1-4、向南俯瞰七星潭與七星山周邊聚落內地表破裂，東側山體向北東移動，造成周邊民宅、道路與停車場遭推擠拱起，位於山坡上建物與道路等則產生伸張破裂。李柏村攝。

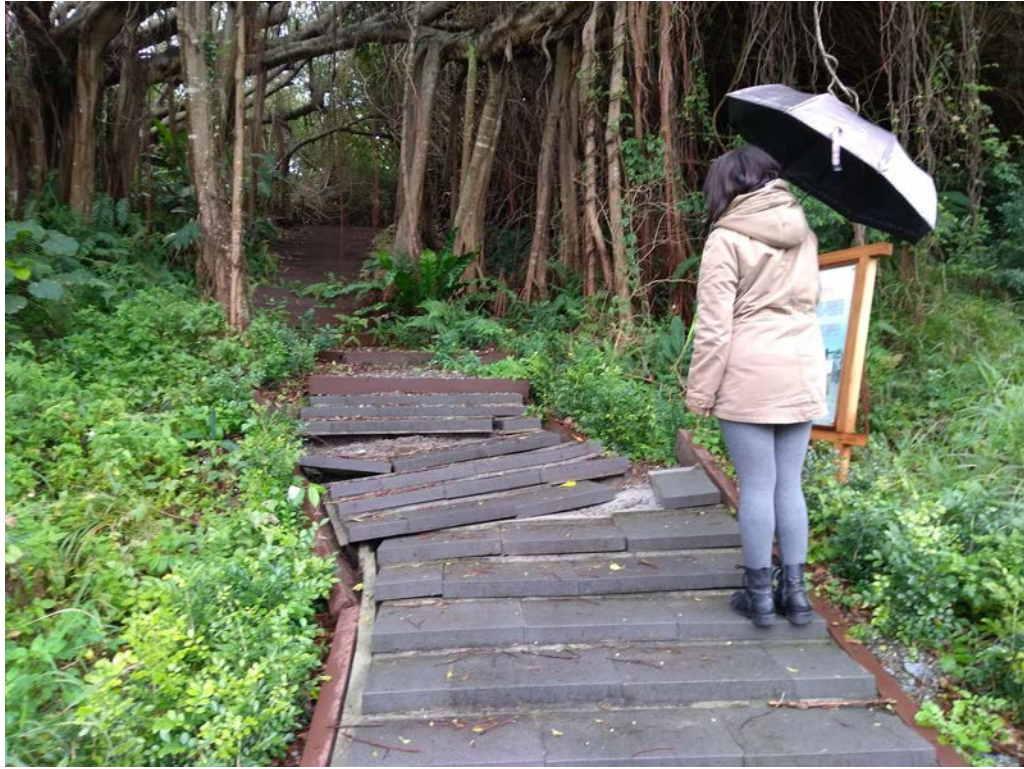
圖 2-1-1-6、七星山西側步道之破壞。步道遭到左移錯動約 70 公分，向東拍攝。劉彥求攝。

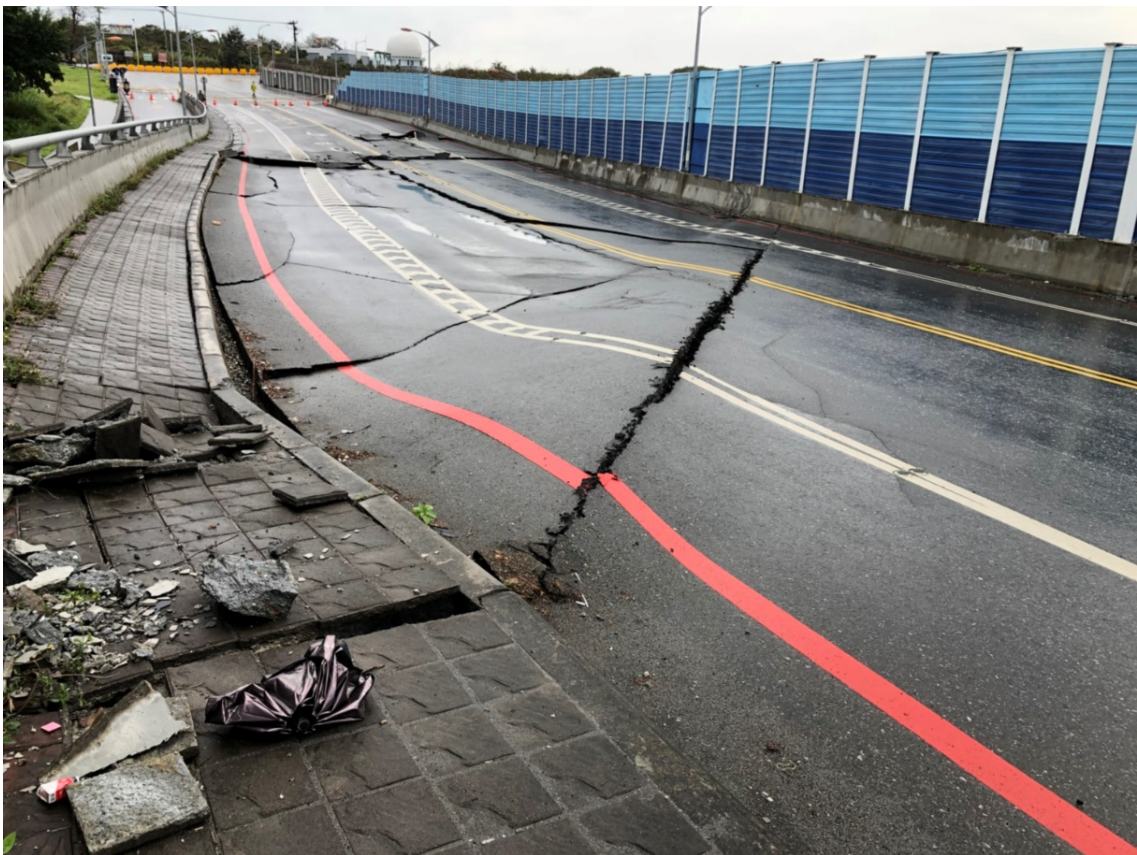
圖 2-1-1-7、七星潭大橋橋面及周圍多為結構物控制的裂痕。貫穿橋面的裂紋走向為南北向至北東 30 度，主要柏油路面與底層分離，拆層拱起，最高高度差約 50 公分。呂貞怡攝。

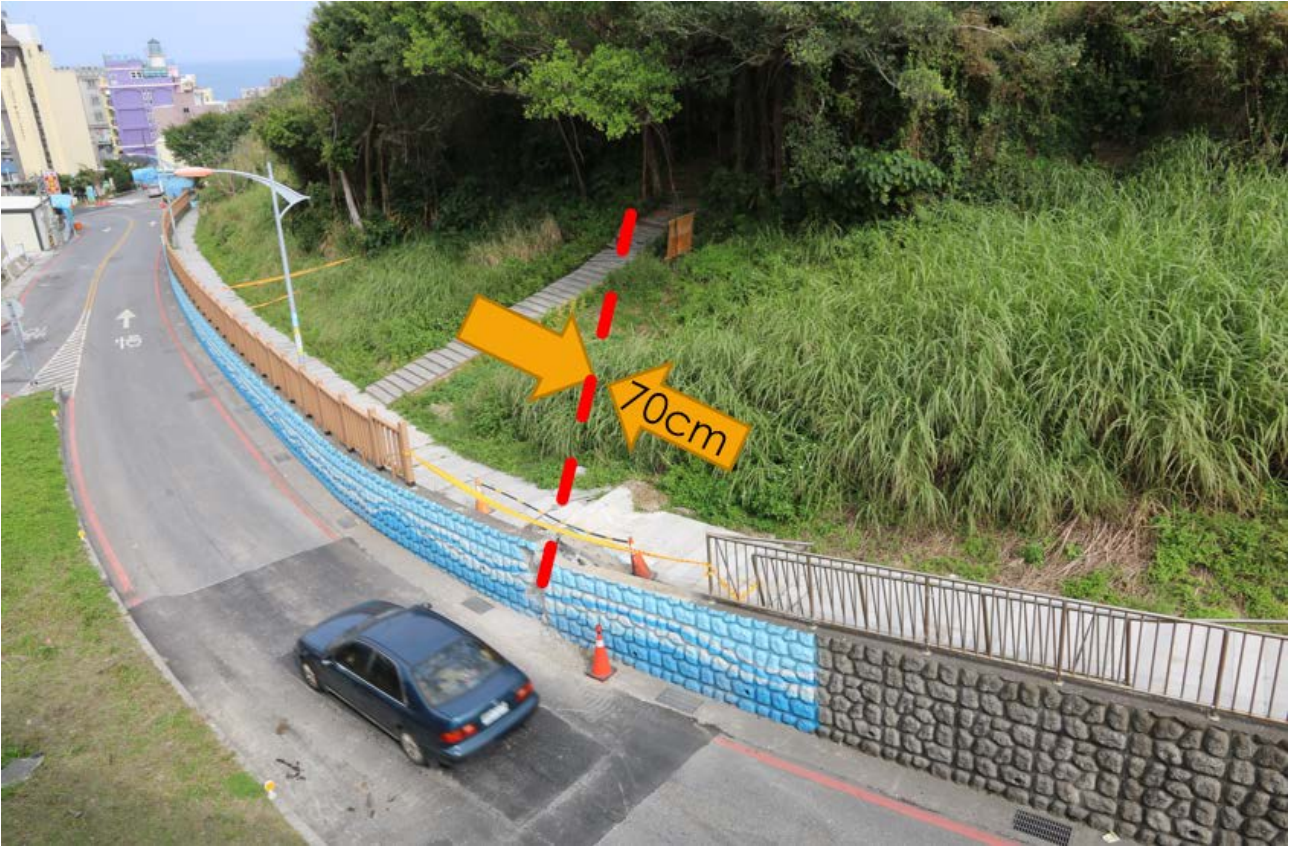
圖 2-1-1-8、七星潭大橋南側步道有明顯的左移現象，錯移位置與地形崖相符。陳柏村攝。

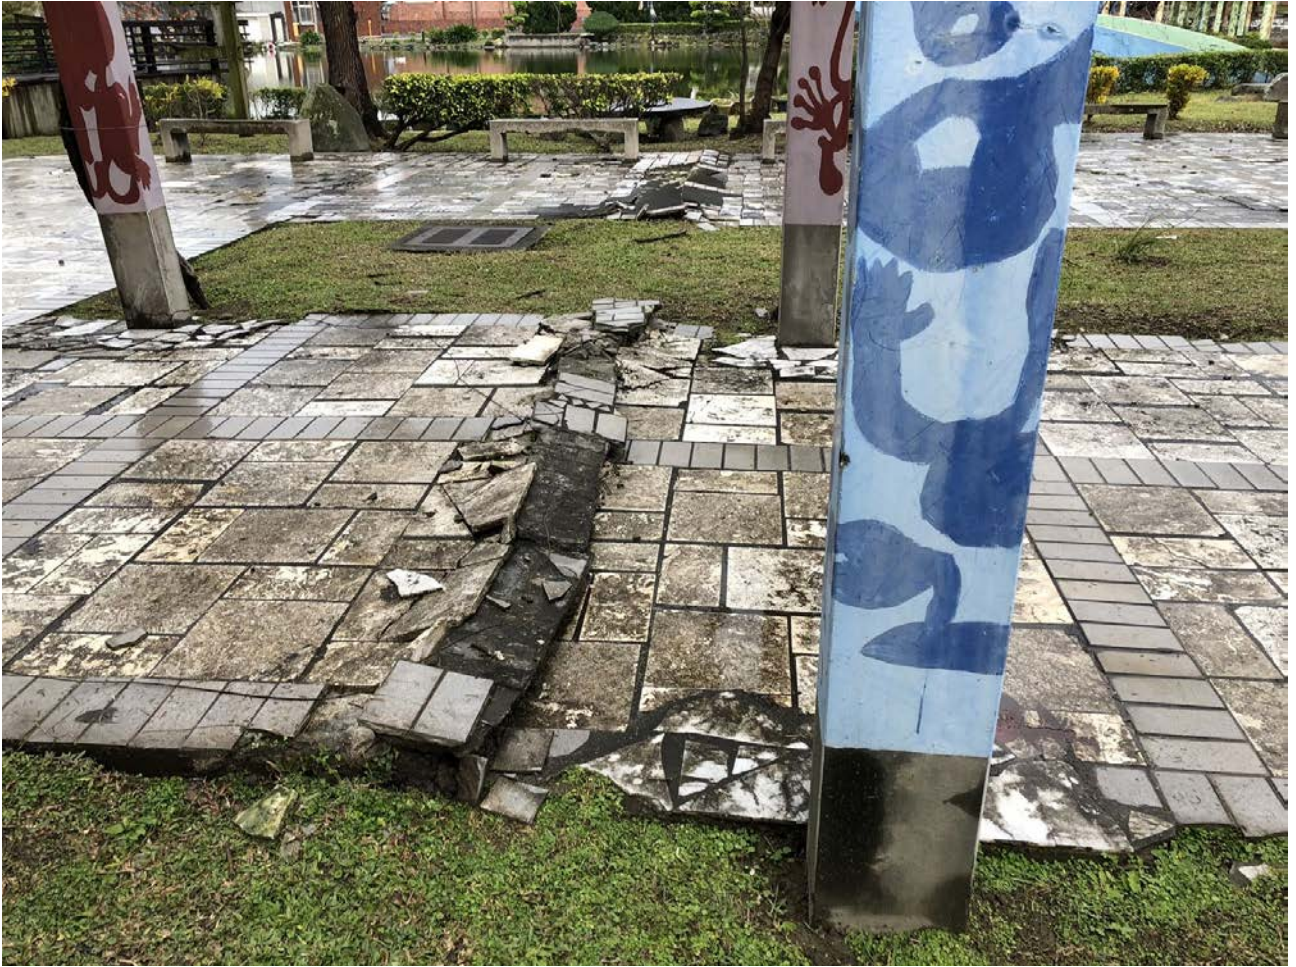
圖 2-1-1-14、地表破裂循轉向  $S10^{\circ}-15^{\circ}W$ ，涵翠湖東側步道大理岩鋪設地磚多處擠壓破裂，此處過去可見斷層持續潛移，向西拍攝。呂貞怡攝。

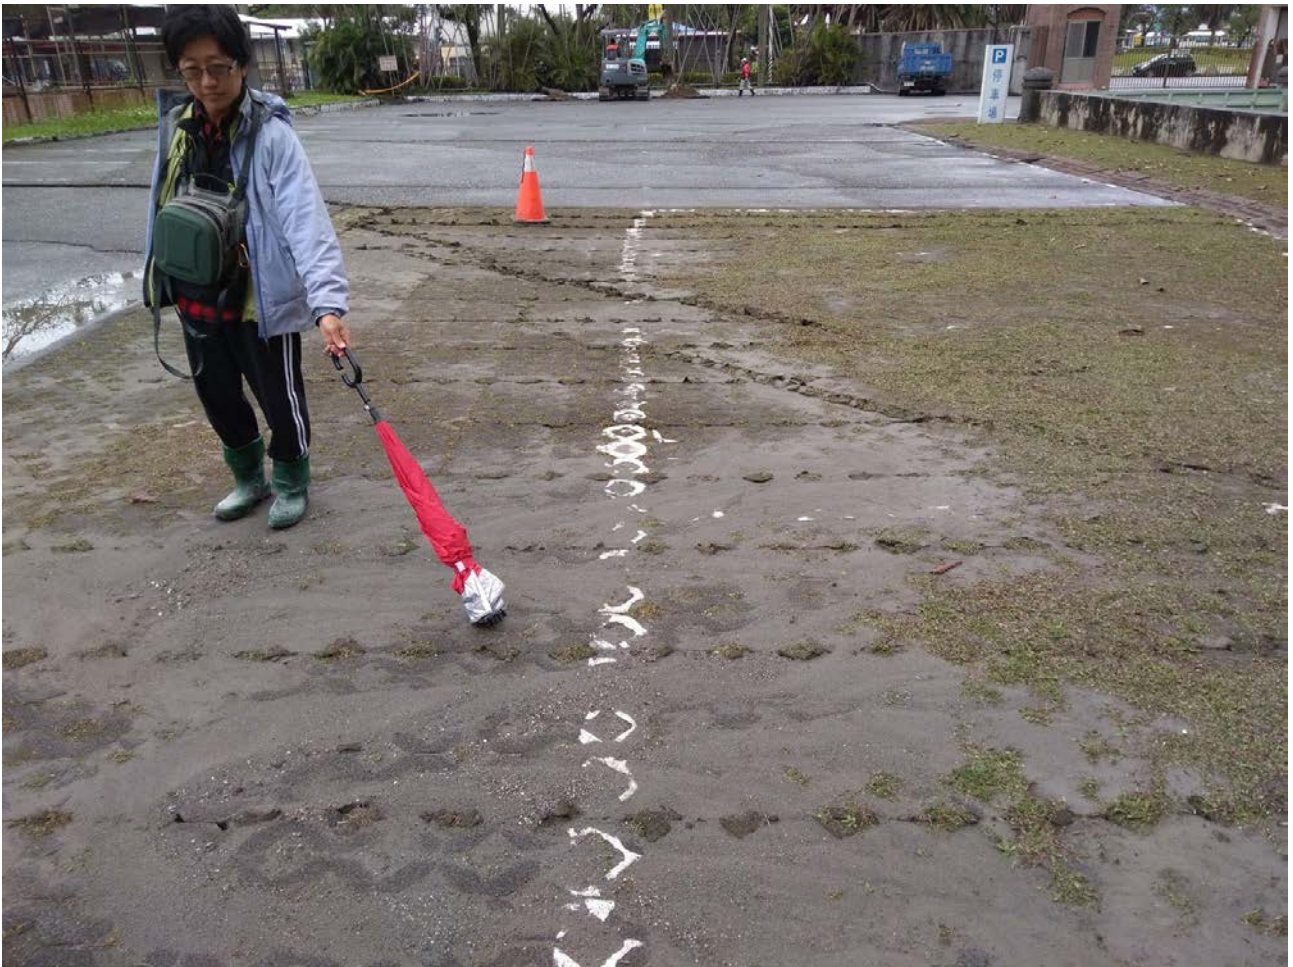
圖 2-1-1-17、上述地表破裂繞體育館造成破裂與噴砂，向西南拍攝。劉彥求攝。

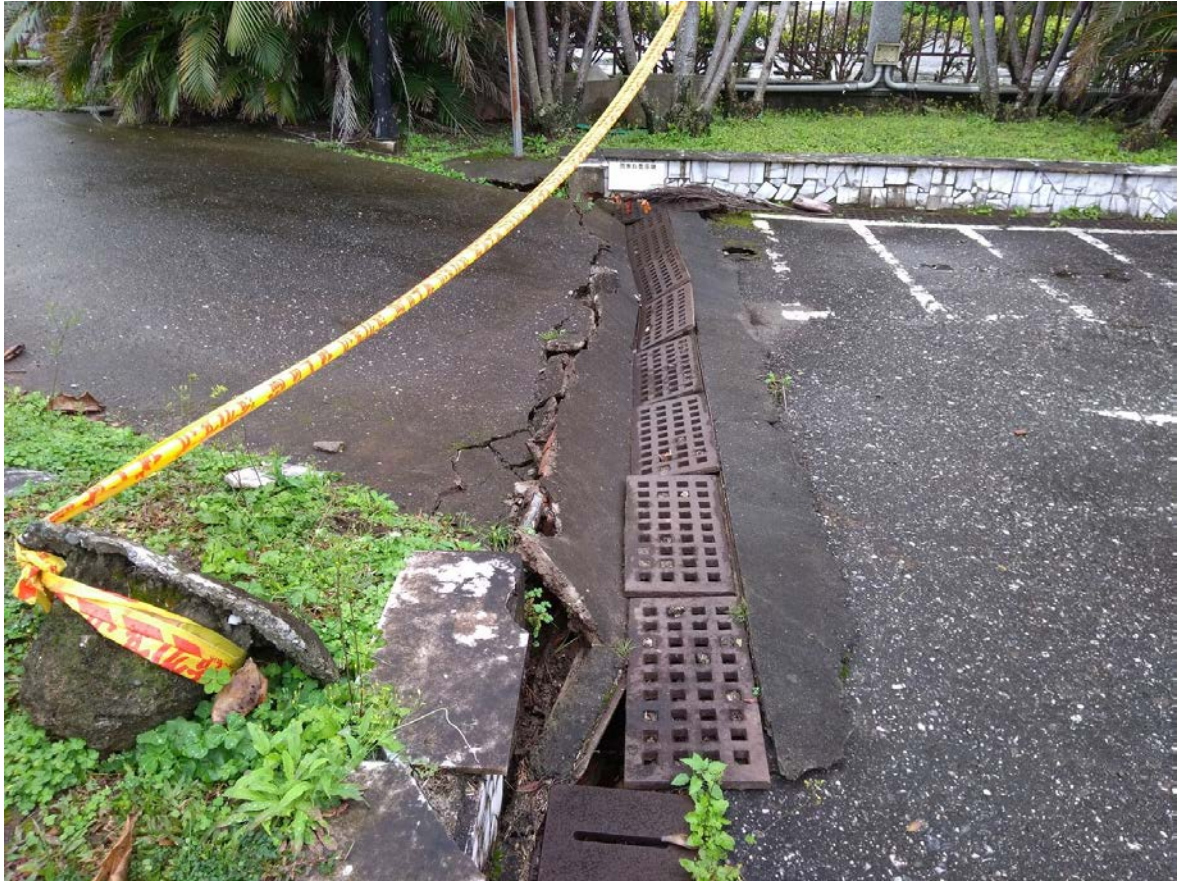
圖 2-1-1-18、地表破裂循側門附近圍牆向 S20°W 穿出校園，此處過去亦為斷層潛移位置之一，向南拍攝。劉彥求攝。

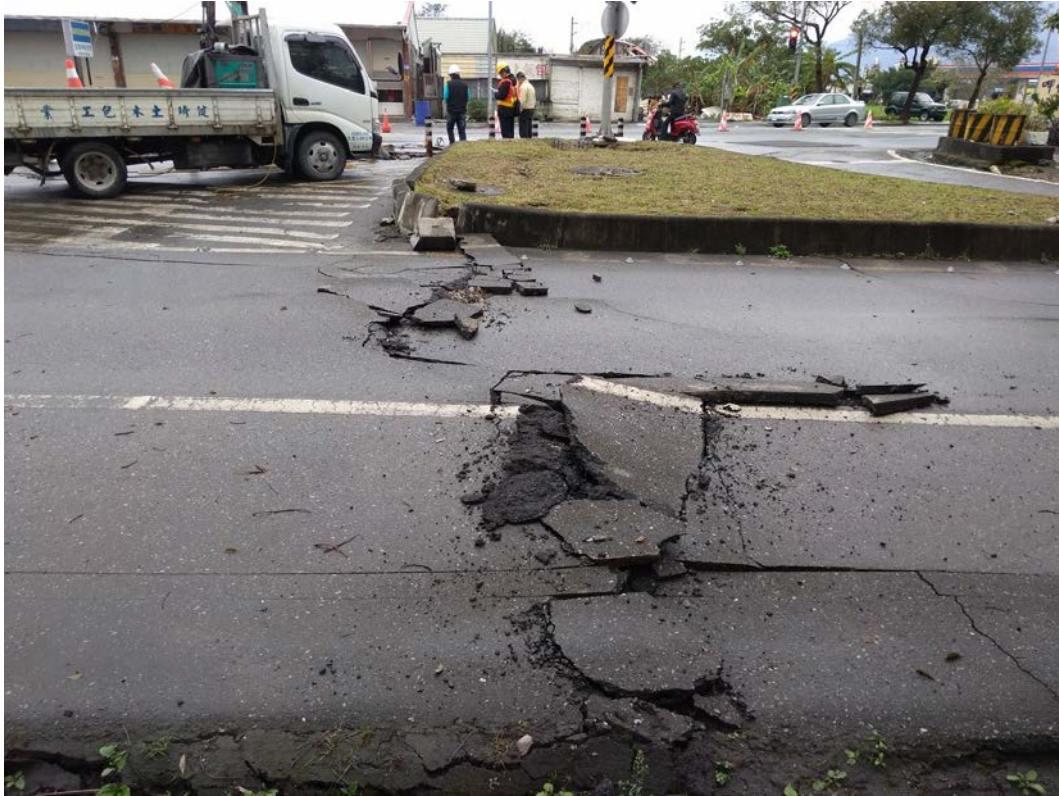
圖 2-1-1-20、地表破裂向南穿出舊花師，造成府前路與分隔島東側抬升，向南拍攝。劉彥求攝。

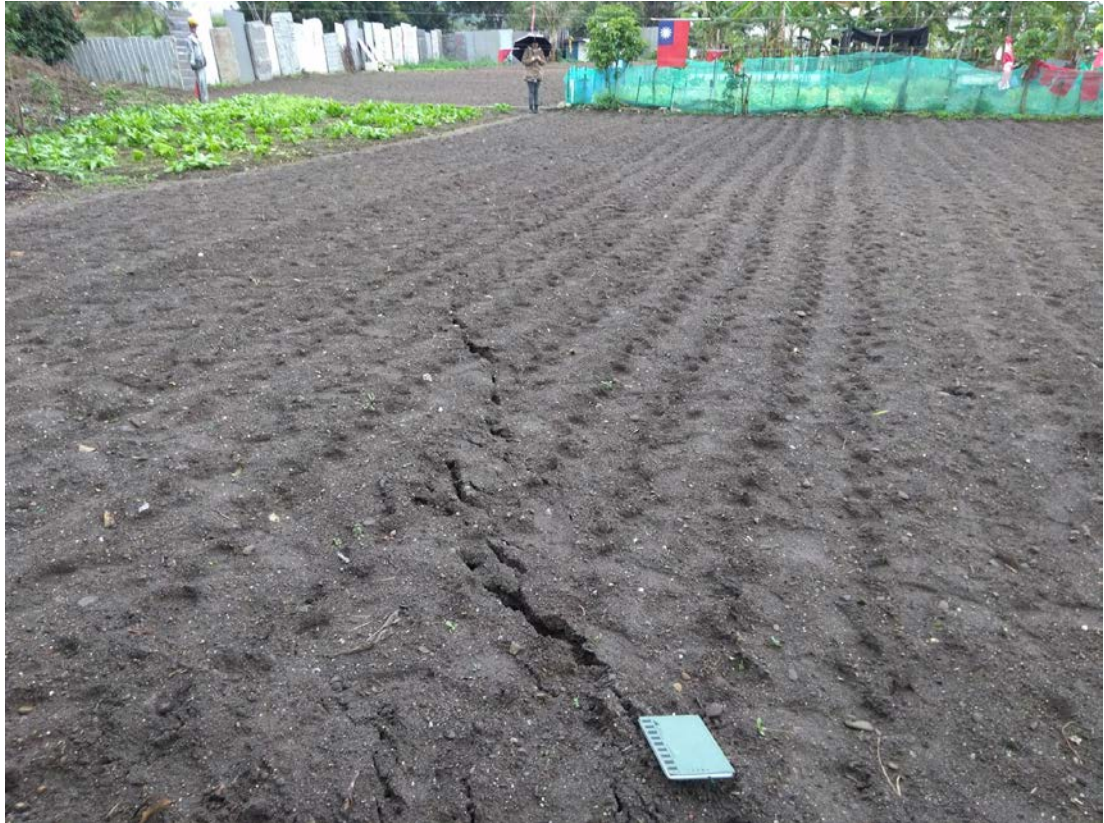
圖 2-1-1-22、地表破裂向南繼續錯動水泥溝渠、呈雁行排列裂隙穿過嘉南路東側田地與民宅，向西南拍攝。劉彥求攝。

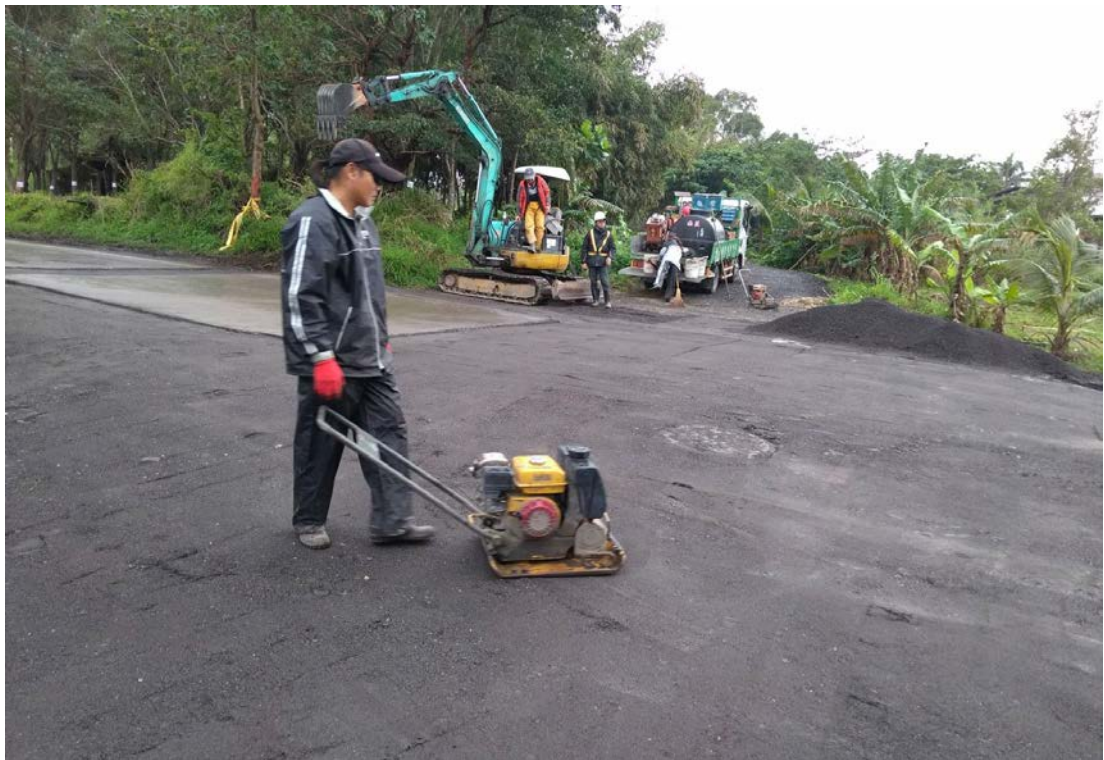
圖 2-1-1-23、新興路與尚志路交叉口東側災損點，調查時地表破裂拱起之部分已推平進行修補，向南拍攝。劉彥求攝。

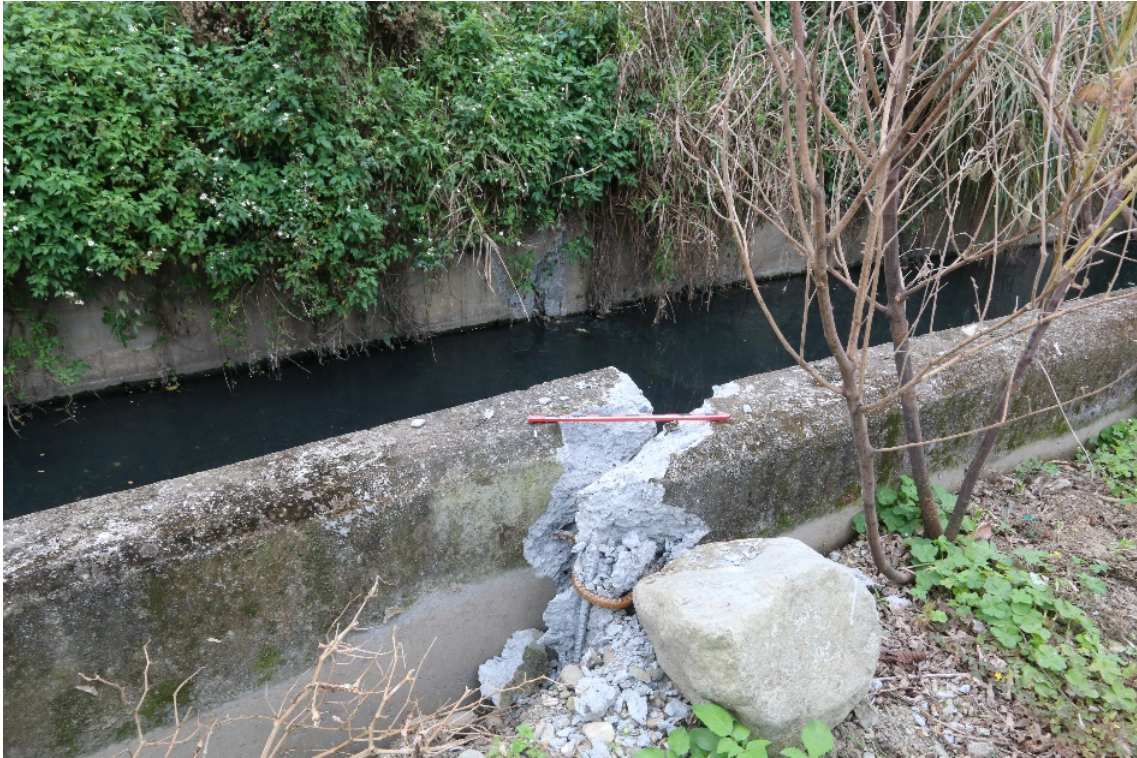
圖 2-1-1-24、壓縮斷裂的渠道與彎曲的鋼筋，鋼筋之壓縮量大於 30 公分。陳柏村攝。

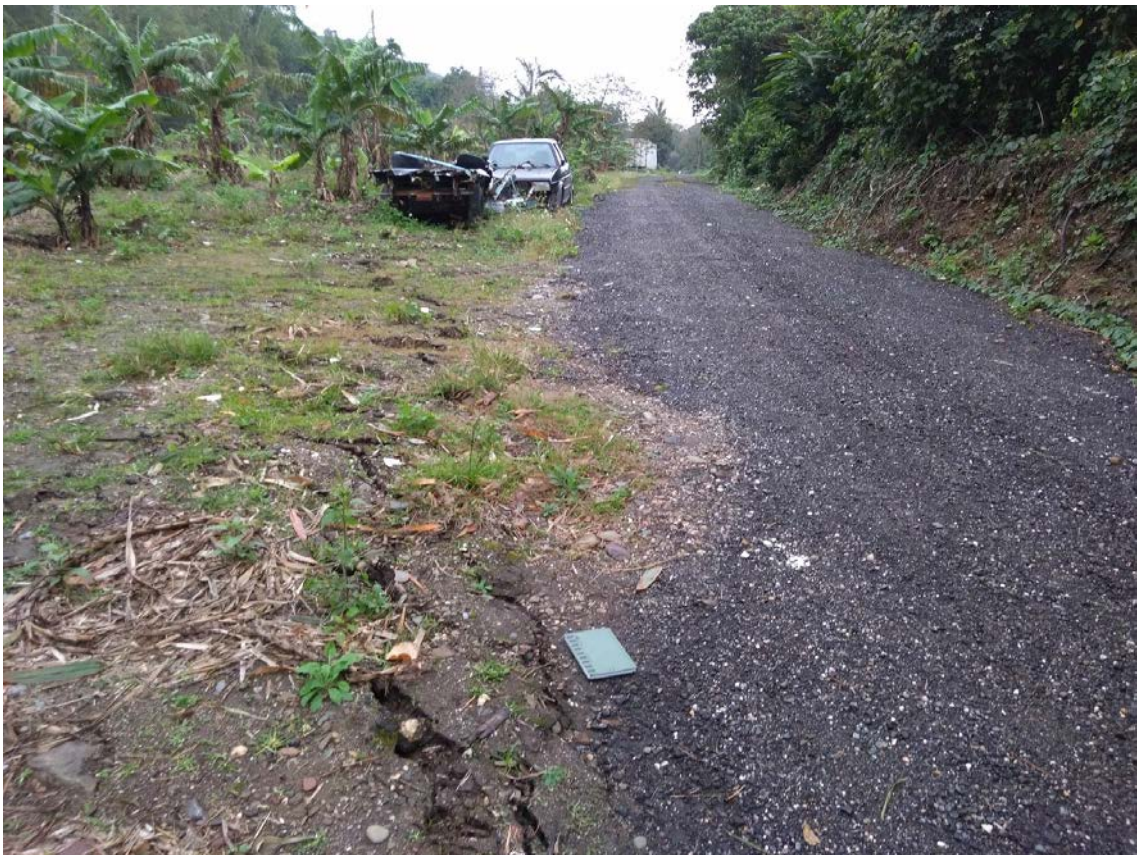
圖 2-1-1-25、美崙山北側南北向的線形谷內的地表破裂，以左移形式伸張雁行排列裂隙延伸，寬度也縮減至約 1~2 公尺。劉彥求攝。

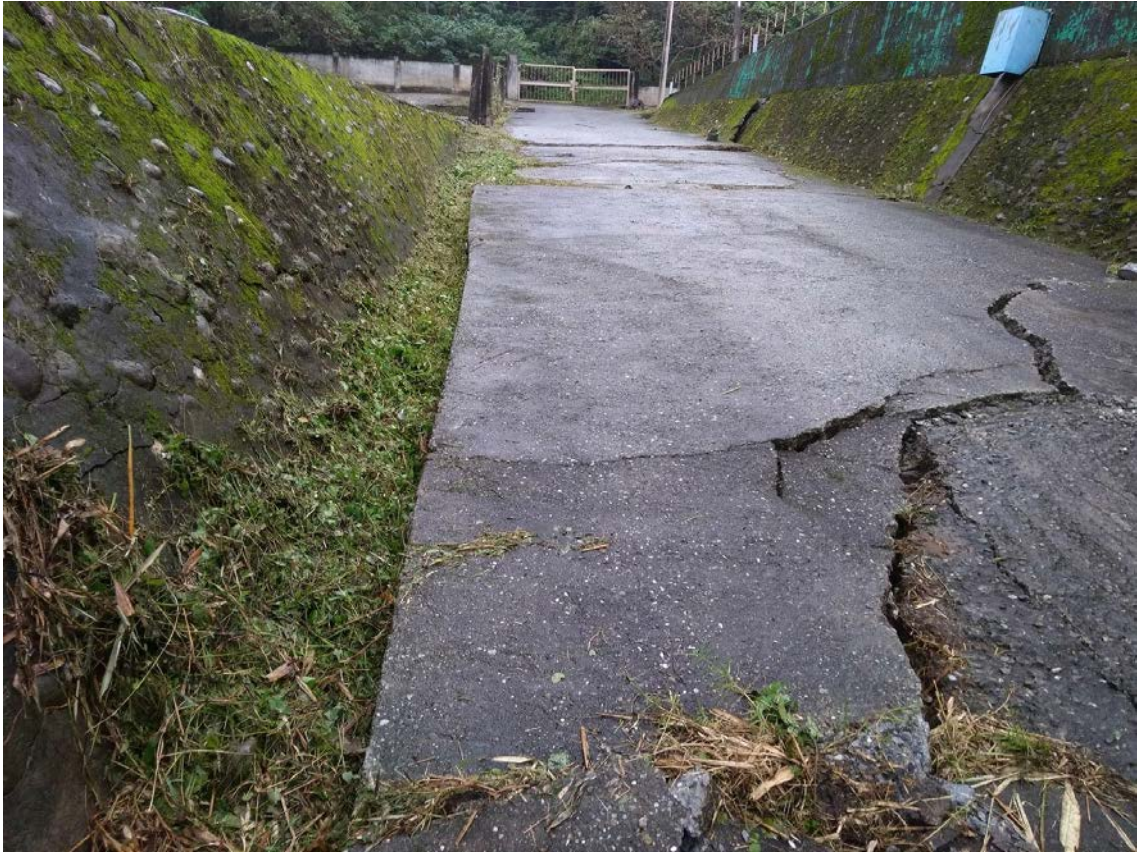
圖 2-1-1-26、尚志淨水廠坡道邊坡向西推擠破裂，向東拍攝。劉彥求攝。

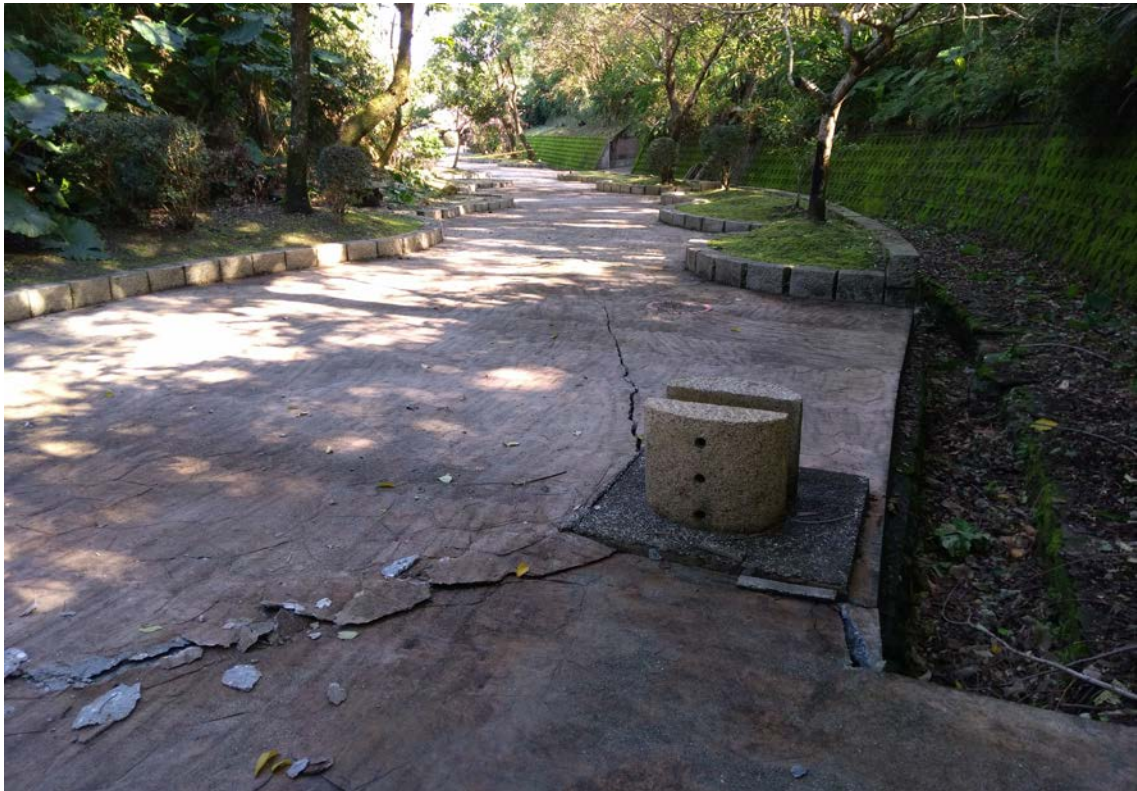
圖 2-1-1-27、美崙山公園內，舊彈藥庫前破裂跡，向北拍攝。劉彥求攝。

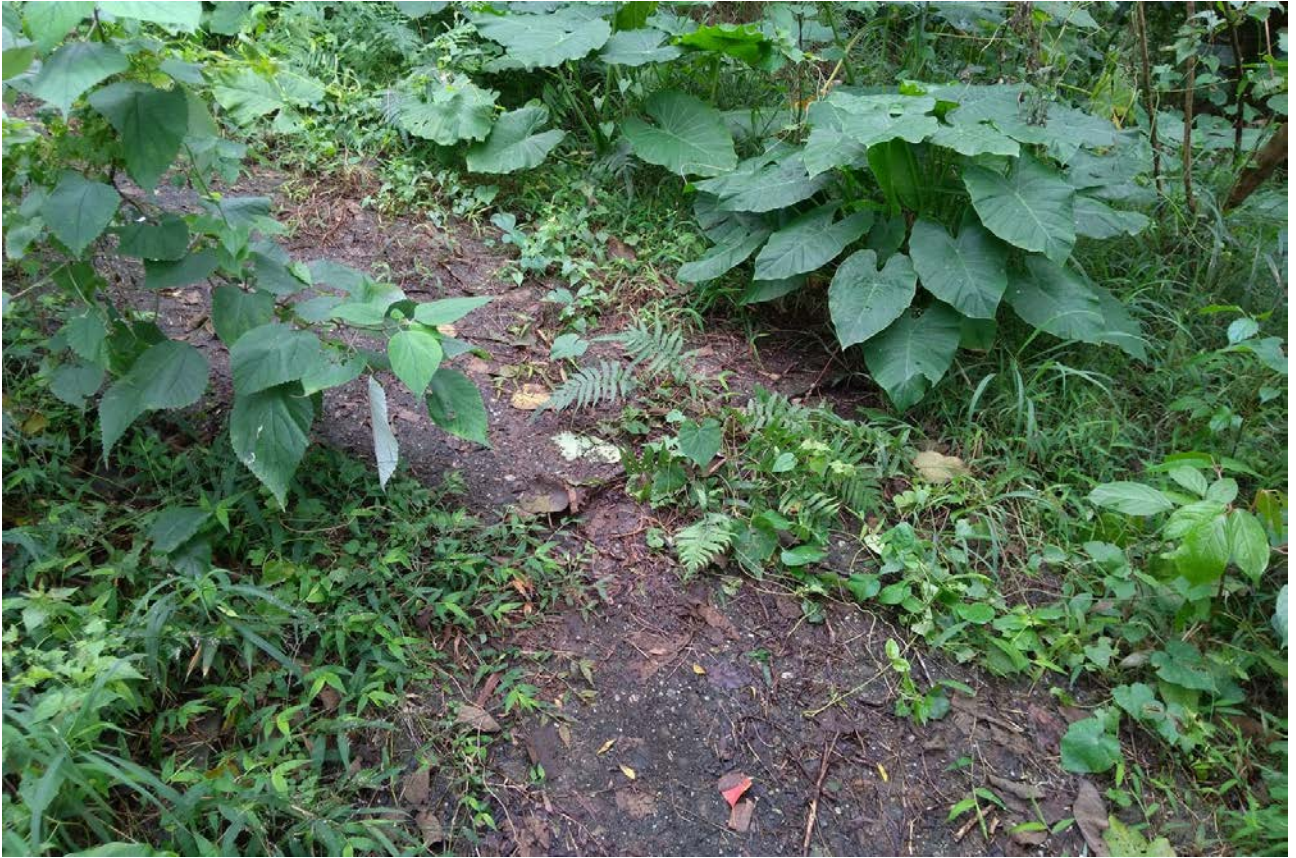
圖 2-1-1-30、忠烈祠南側山坡，邊坡向西抬升。劉彥求攝。
