## 摘要

民國 107 年 2 月 6 日深夜 11 點 50 分臺灣東部花蓮地區發生芮氏規模 6.26 的地震，震央在花蓮東北方立霧溪口的海上，震源深度 6.31 公里，此地震是位於板塊隱沒系統的發震構造所引起，造成米崙斷層與嶺頂斷層沿線地表破裂。本所動員構造與地震地質組人力針對周遭地區進行野外調查與大地測量工作，地表地質調查重點在地表破裂分布範圍與活動斷層的相關性，並評估陸上活動斷層是否為此次地震的發震構造，大地測量的目的在了解地表變動的範圍與程度。調查範圍涵蓋花蓮縣新城鄉、花蓮市、吉安鄉與壽豐鄉等破壞較集中的區域。

## 引言

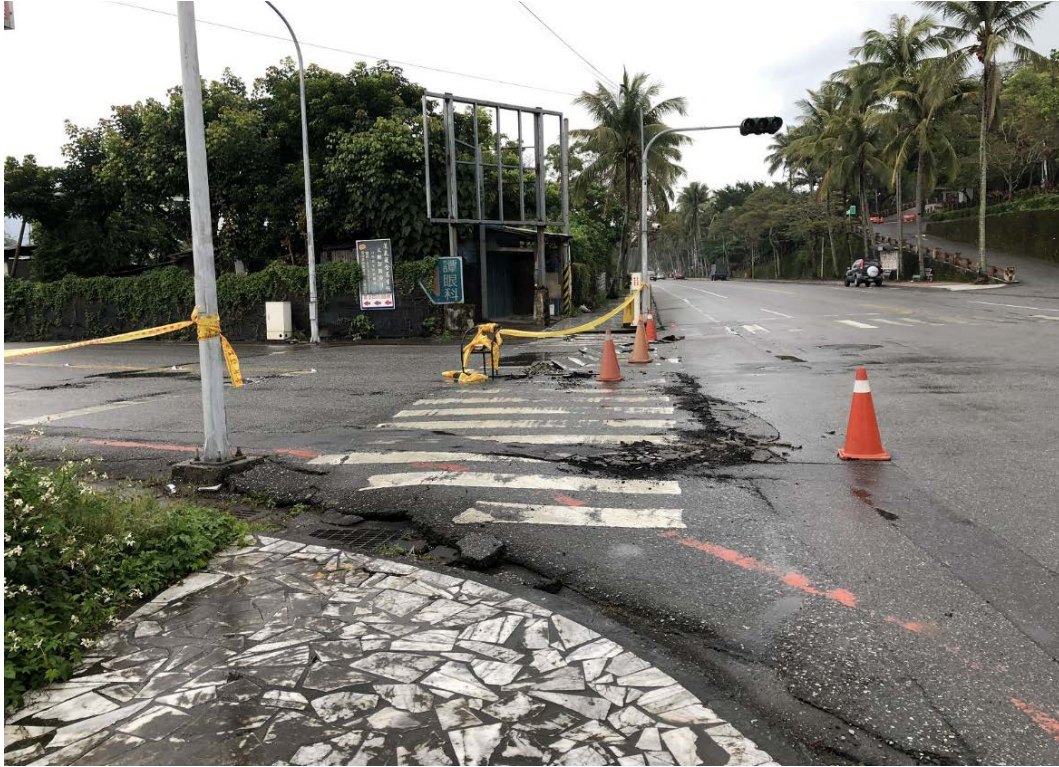
圖 2-1-1-32、尚志路三號橋（國盛四街）與尚志路交叉口附近，向北拍攝。道路受向西推擠，柏油路面拱起破裂。呂貞怡攝。

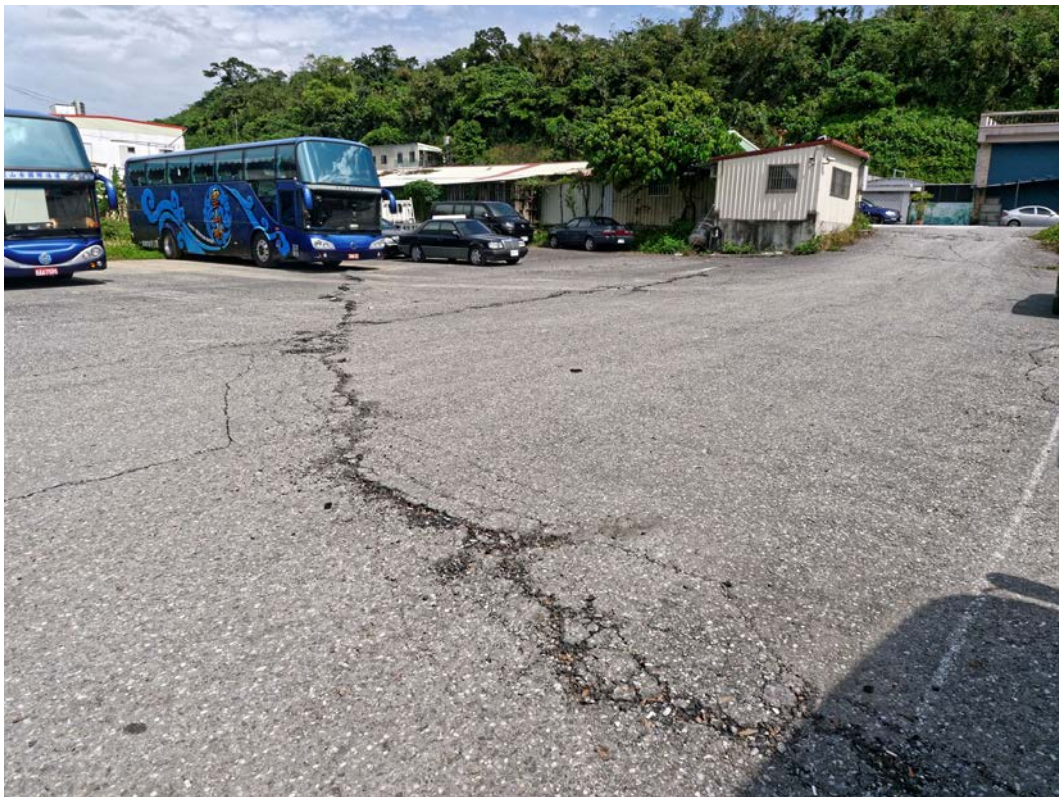
圖 2-1-1-33、破裂向南延伸至停車場內，於小崖上、鐵皮屋內發育出至少 3 條破裂，向東北拍攝。劉彥求攝。

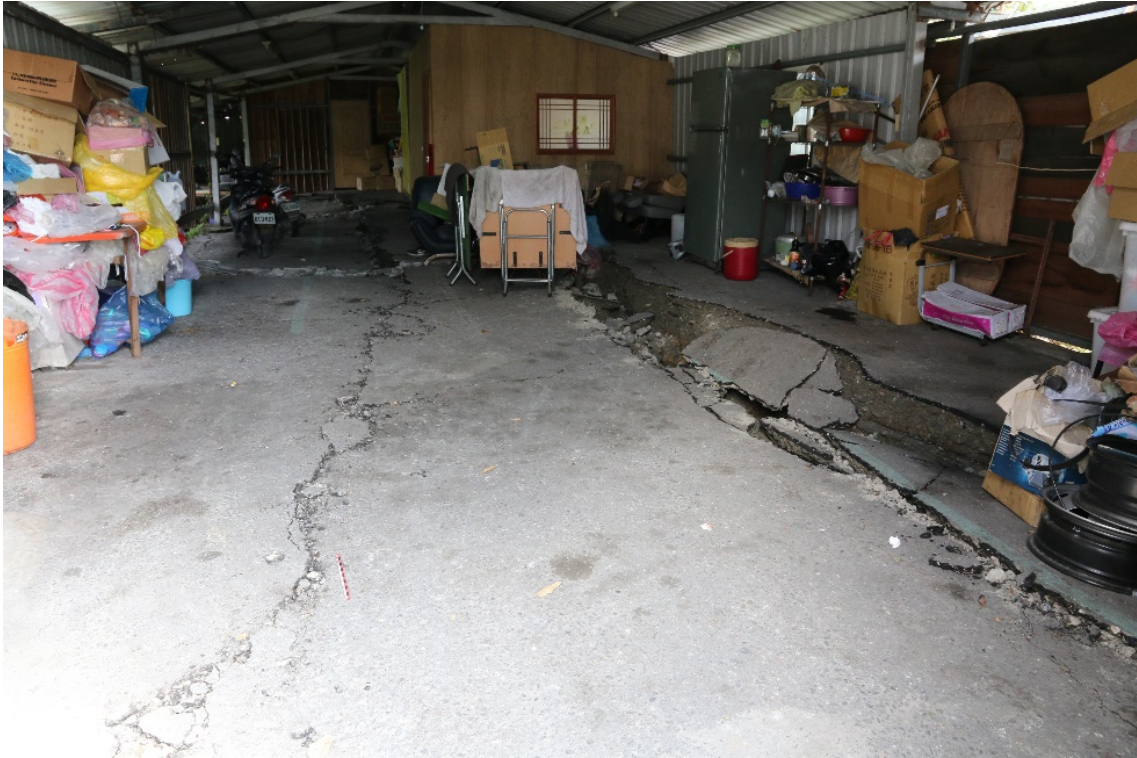
圖 2-1-1-34、尚志路西側路旁民宅內之開裂與陷落。陳柏村攝。

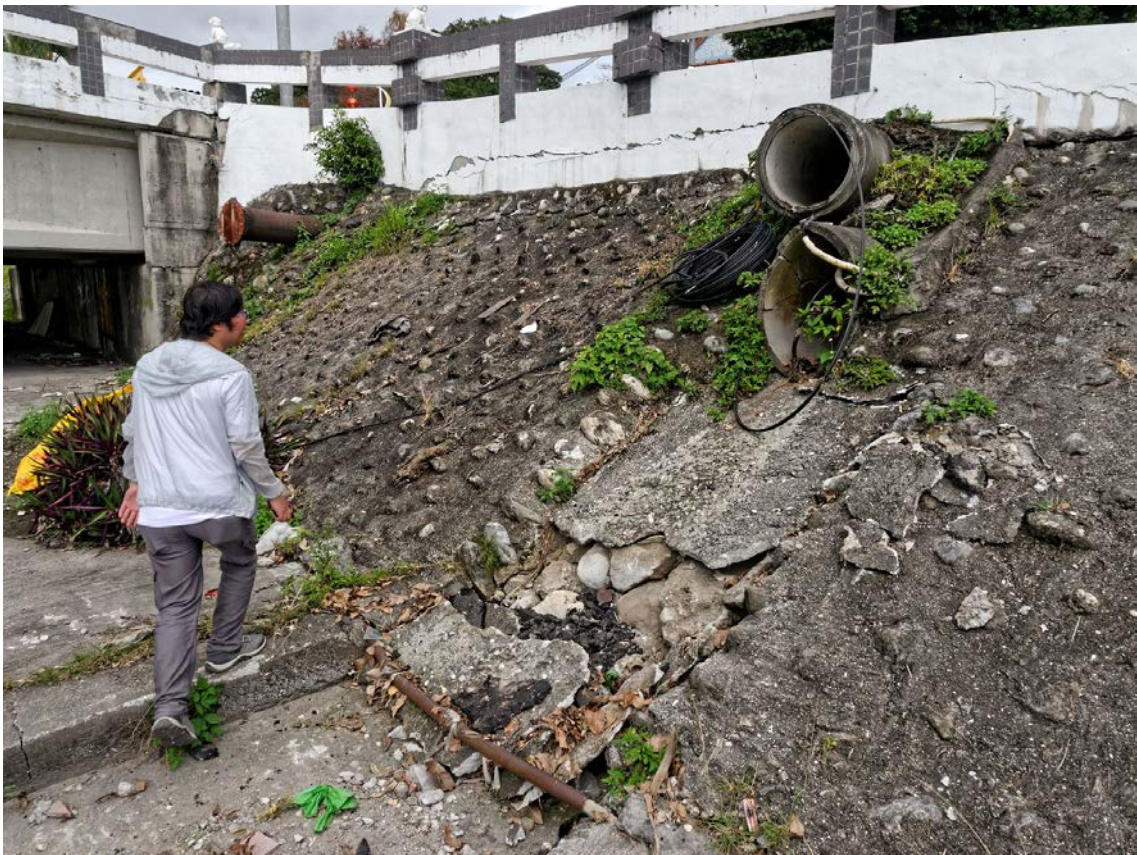
圖 2-1-1-35、忠烈祠前，尚志橋下河堤受破裂向外推擠，水管遭壓扁，此處為過去可觀察到斷層潛移現象位置之一，也是 1951 年地表破裂位置附近。劉彥求攝。

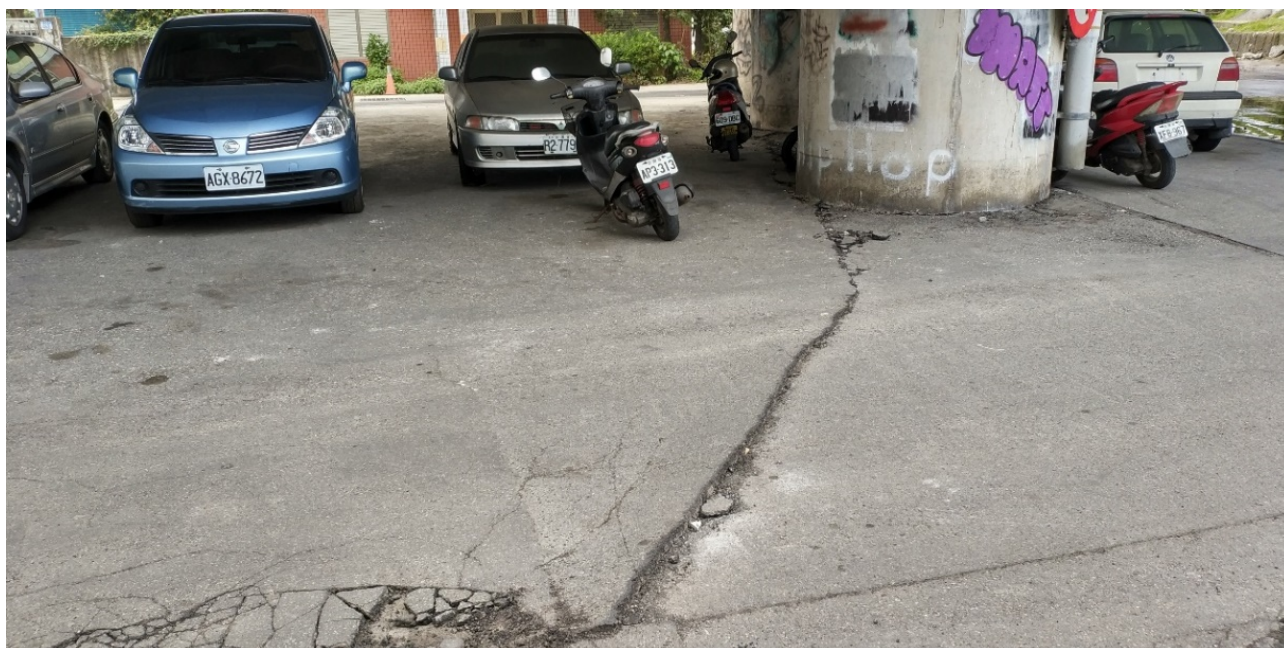
圖 2-1-2-1、林森路尚志橋下水泥地面沉陷約 5 公分。黃志遠攝。

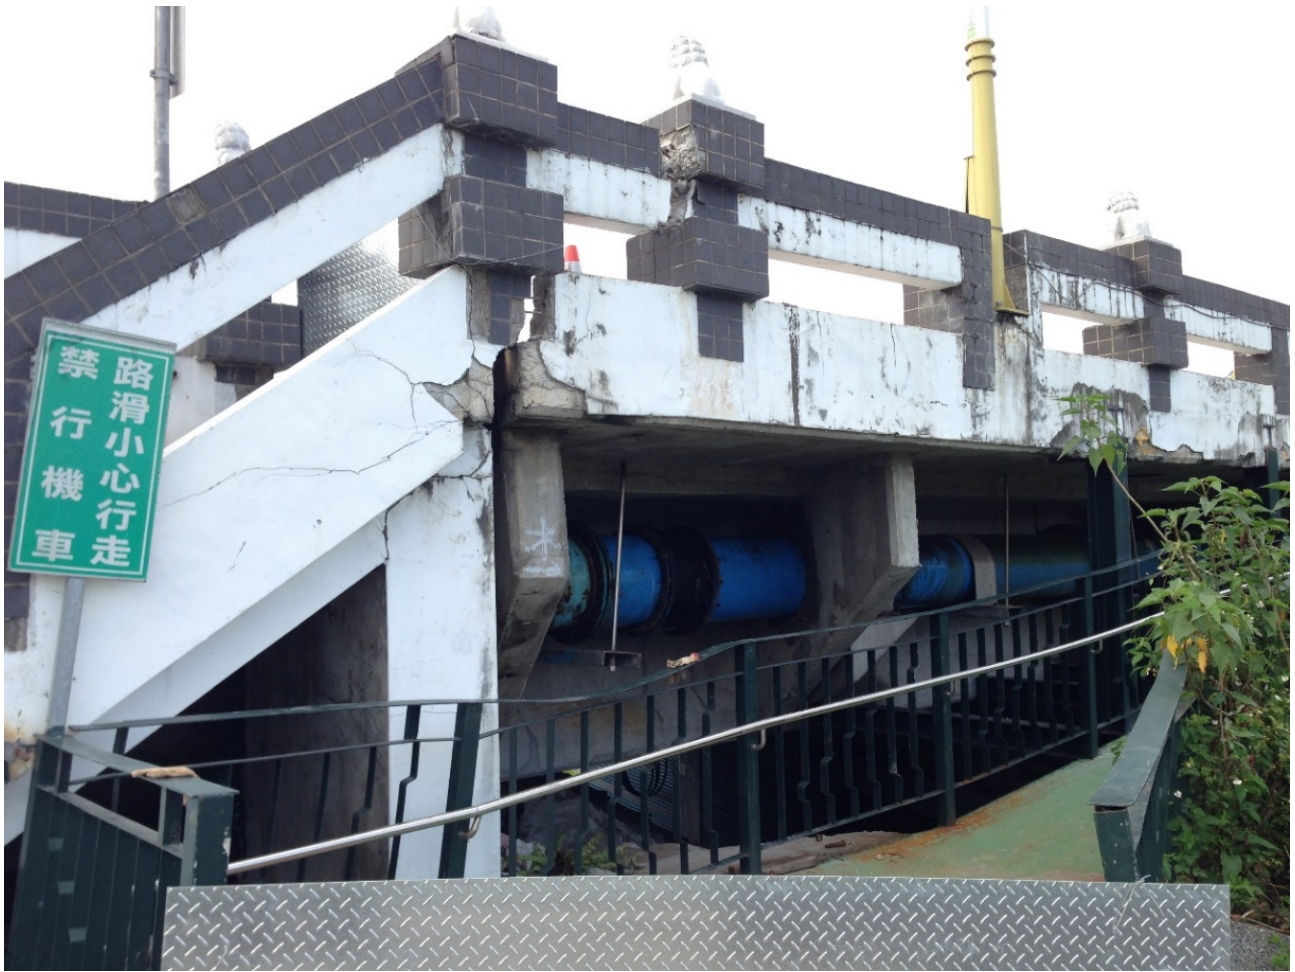
圖 2-1-2-2、林森路尚志橋下橋樑裂開，下方輸送水管也遭到毀壞。黃志遠攝。

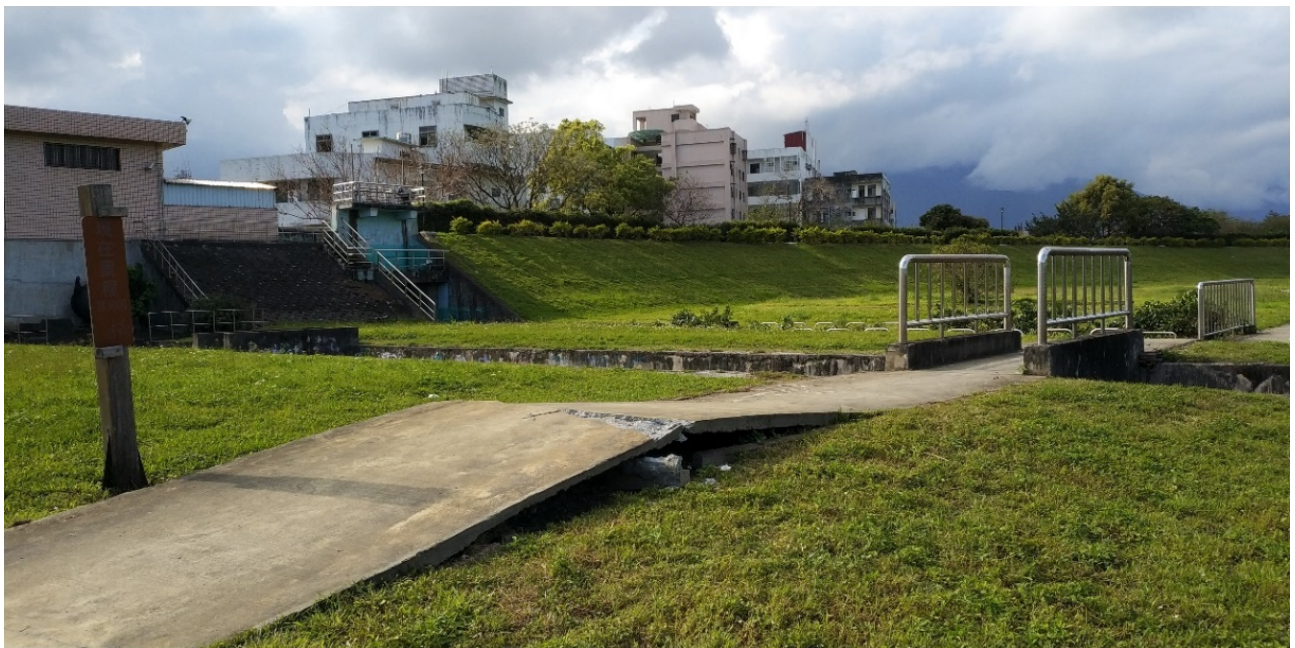
圖 2-1-2-3、美崙溪河濱公園的步道拱起，但兩側草坡未發現有地表變形或地裂現象。黃志遠攝。

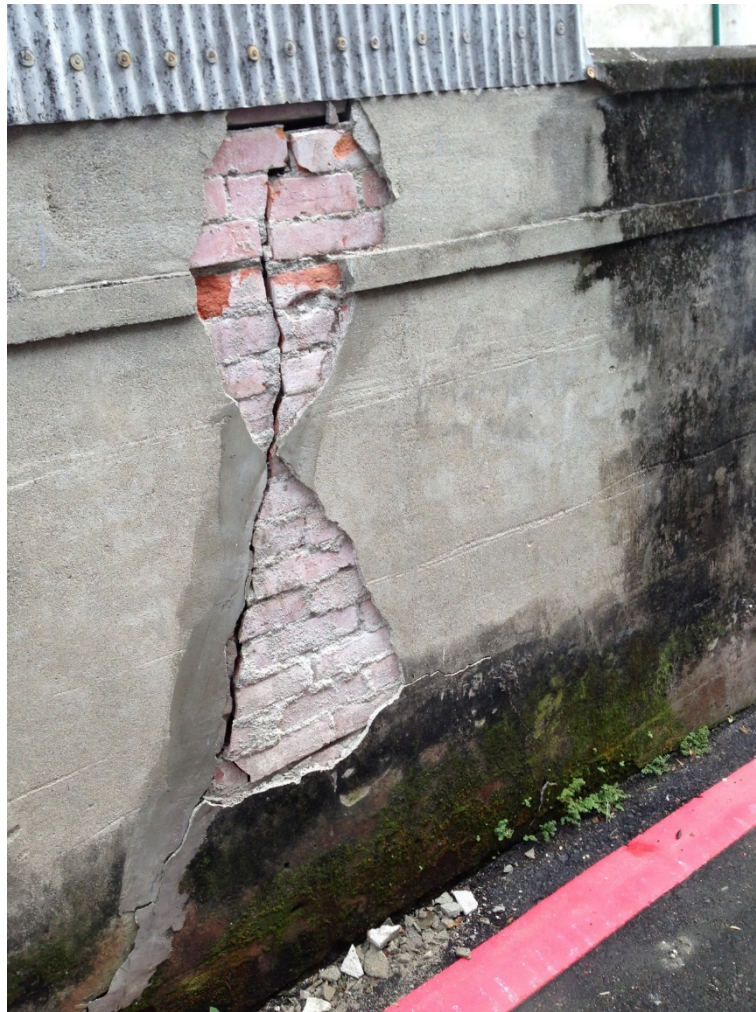
圖 2-1-2-4、美崙溪河堤旁明禮路內部分民宅及停車場圍牆及地面受損。黃志遠攝。

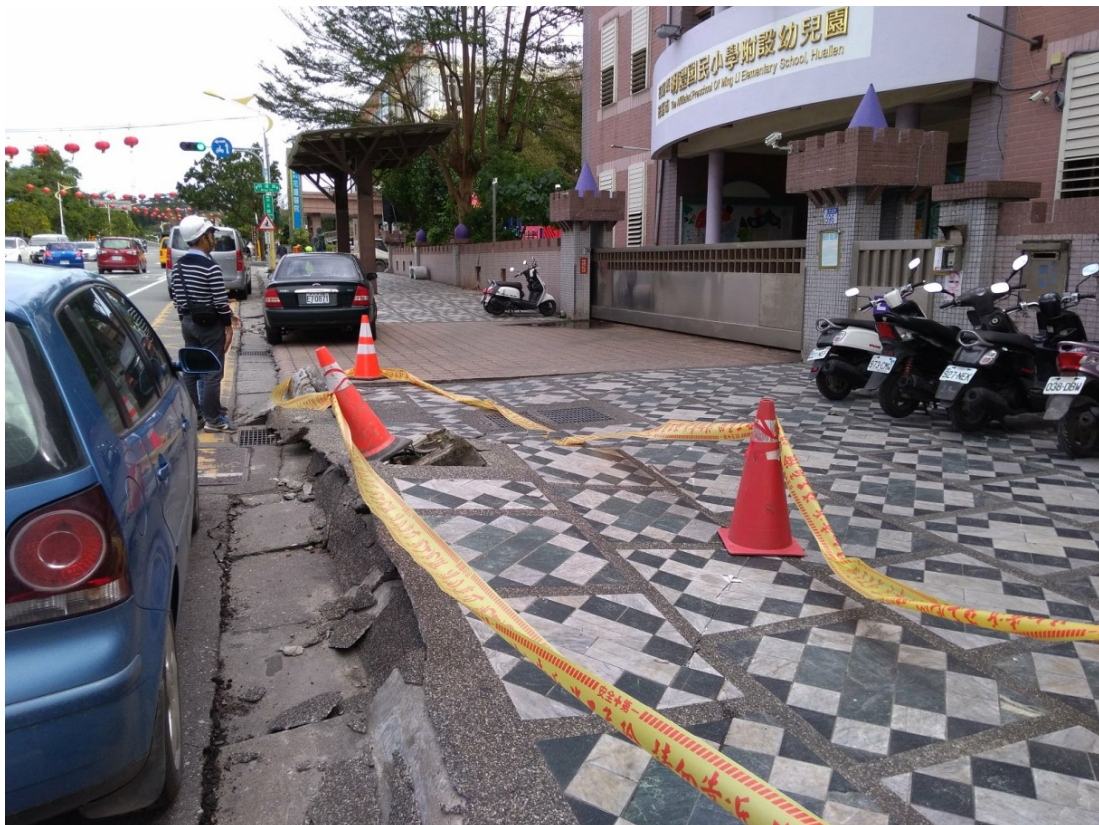
圖 2-1-2-8、中正路明禮國小附設幼兒園前人行道與馬路產生裂隙與拱起，此處裂隙與 1951 年地震地表破裂位置相近，並具左移錯動。劉彥求攝。

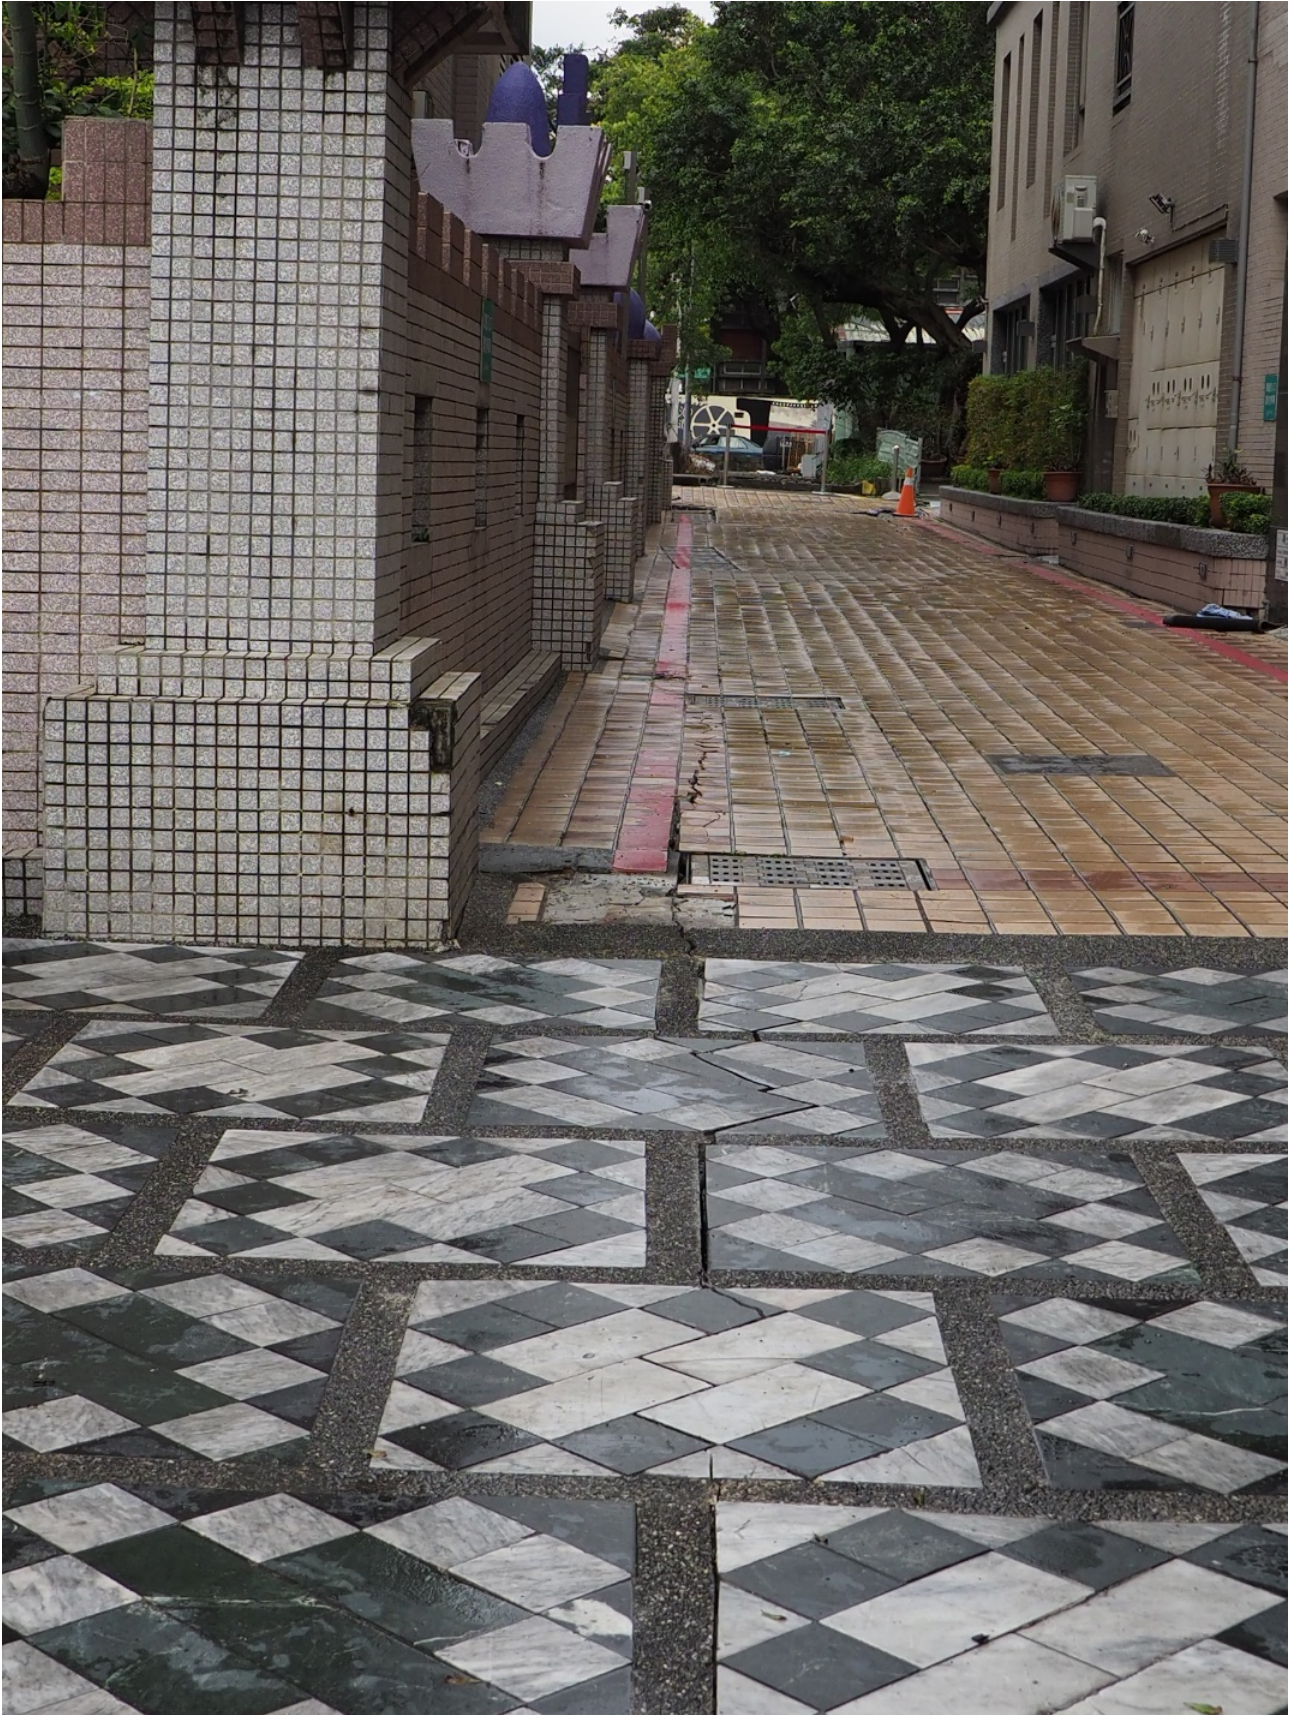
圖 2-1-2-9、地表變形穿過中正路旁商辦混合大樓進入後方公園。莊釗鳴攝。

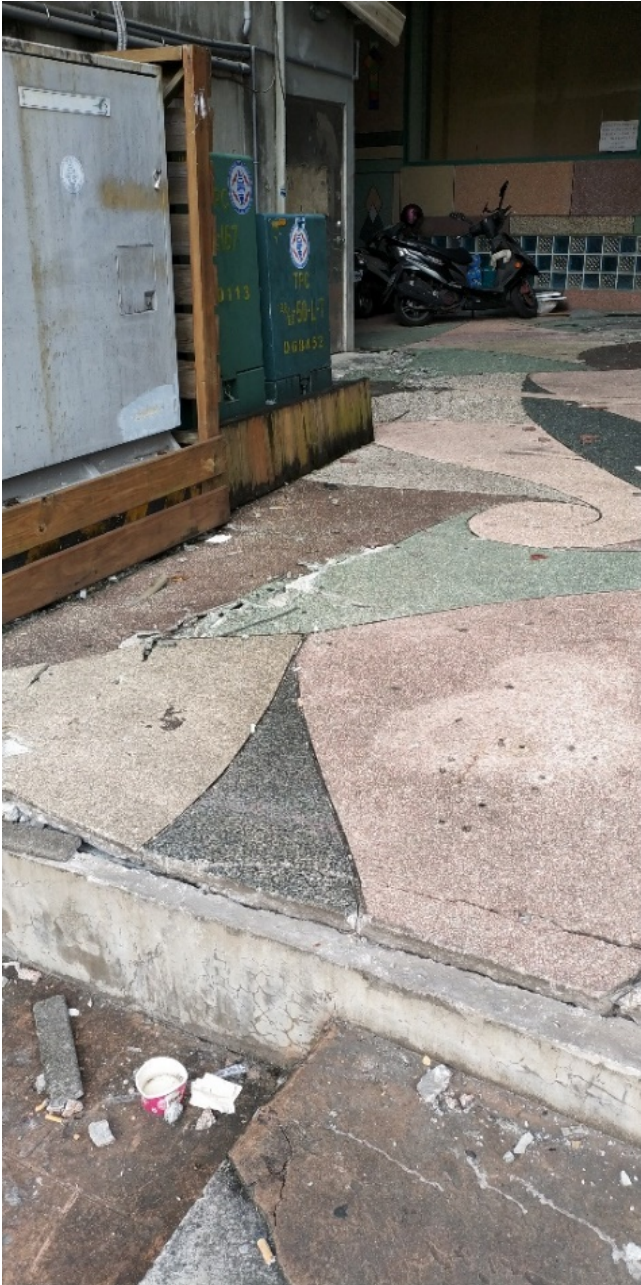
圖 2-1-2-10、公正街附近民宅地板龜裂變形。  
黃志遠攝。

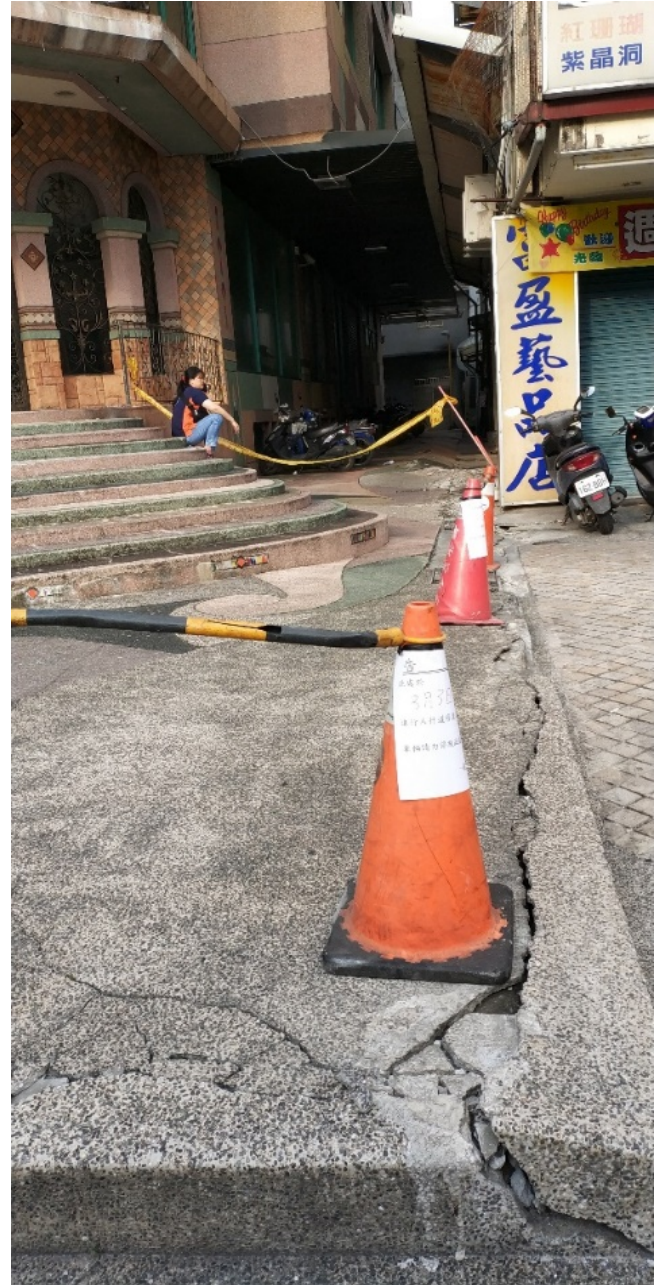
圖 2-1-2-11、中央市場大樓前緣拱起破損。黃  
志遠攝。

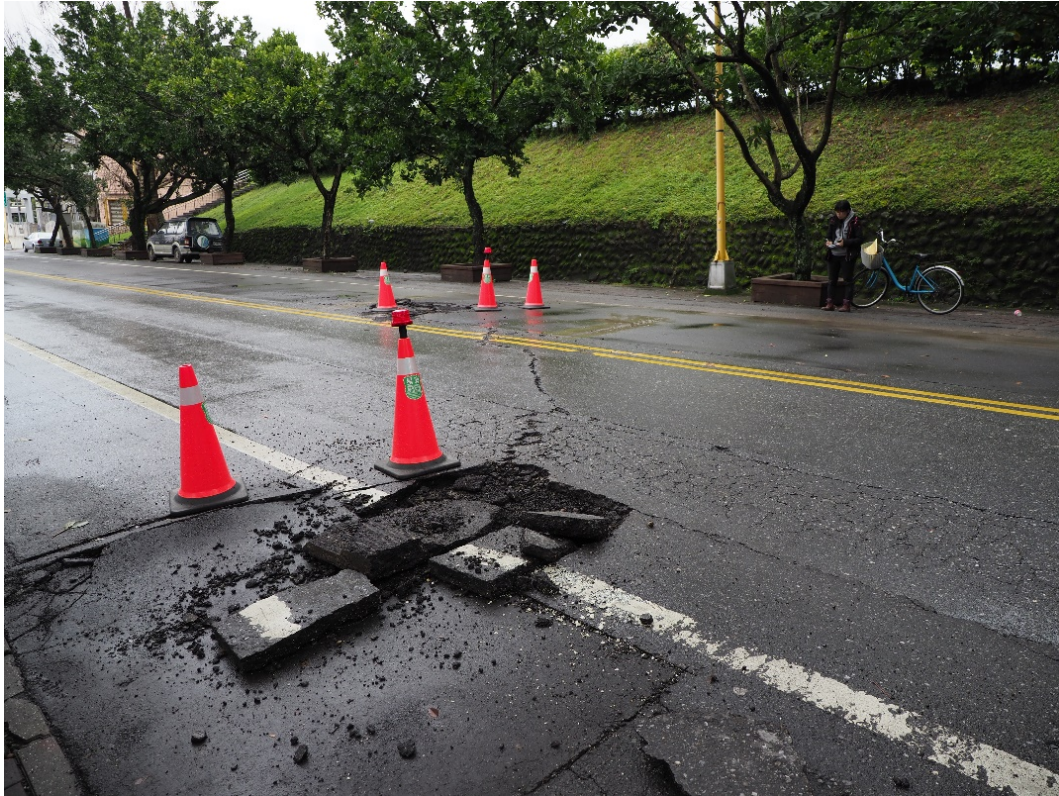
此區沿著道路、水溝發育的裂隙則可分為幾類，在明禮國小附近的明禮路上，裂隙可分為 2 組（圖 2-1-2-12），第 1 組為擠壓產生的  $N55^{\circ}E$  裂隙，柏油路擠壓上拱約 10 公分；第 2 組裂隙沿既有結構或第 1 組裂隙沿伸至  $N6^{\circ}E$  方位破裂，似有輕微擠壓破裂的現象；往南至中正路上，裂隙可分為 2 組（圖 2-1-2-13），第 1 組平行中正路，為擠壓變形產生的  $N60^{\circ}E$  裂隙；第 2 組裂隙為左移裂隙，裂隙方位為  $N26^{\circ}W$ ，錯距約 2 公分，此方向裂隙破裂密度較高，間距約 10 公尺；在三民街與公正街口，裂隙可分為 3 組（圖 2-1-2-14），第 1 組裂隙平行公正街，為擠壓變形產生的  $N55^{\circ}E$  裂隙；第 2 組裂隙沿  $N35^{\circ}W$  路面既有結構縫隙破裂，再轉為  $N70^{\circ}W$  的裂隙，路面上拱約 25 公分；第 3 組為開口裂隙，約略平行於三民街，方位為  $N30^{\circ}W$ 。

圖 2-1-2-12、明禮路破裂。裂隙可分為 2 組，一組走向為  $N55^{\circ}E$ （與馬路走向垂直），以及另一組沿既有結構延伸至  $N6^{\circ}E$  破裂（與馬路走向斜交），朝東北拍攝。莊釗鳴攝。

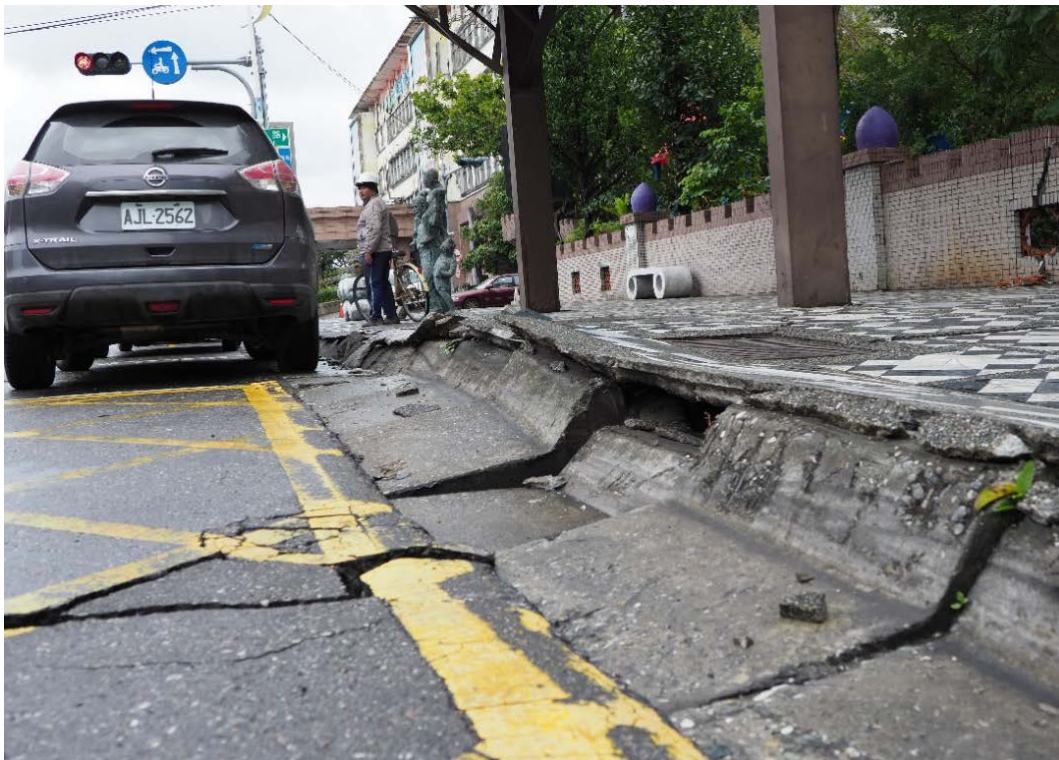
圖 2-1-2-13、中正路破裂。裂隙可分為 2 組，一組平行中正路走向  $N60^{\circ}E$ ，另一組為走向為  $N26^{\circ}W$ ，朝東北拍攝。莊釗鳴攝。

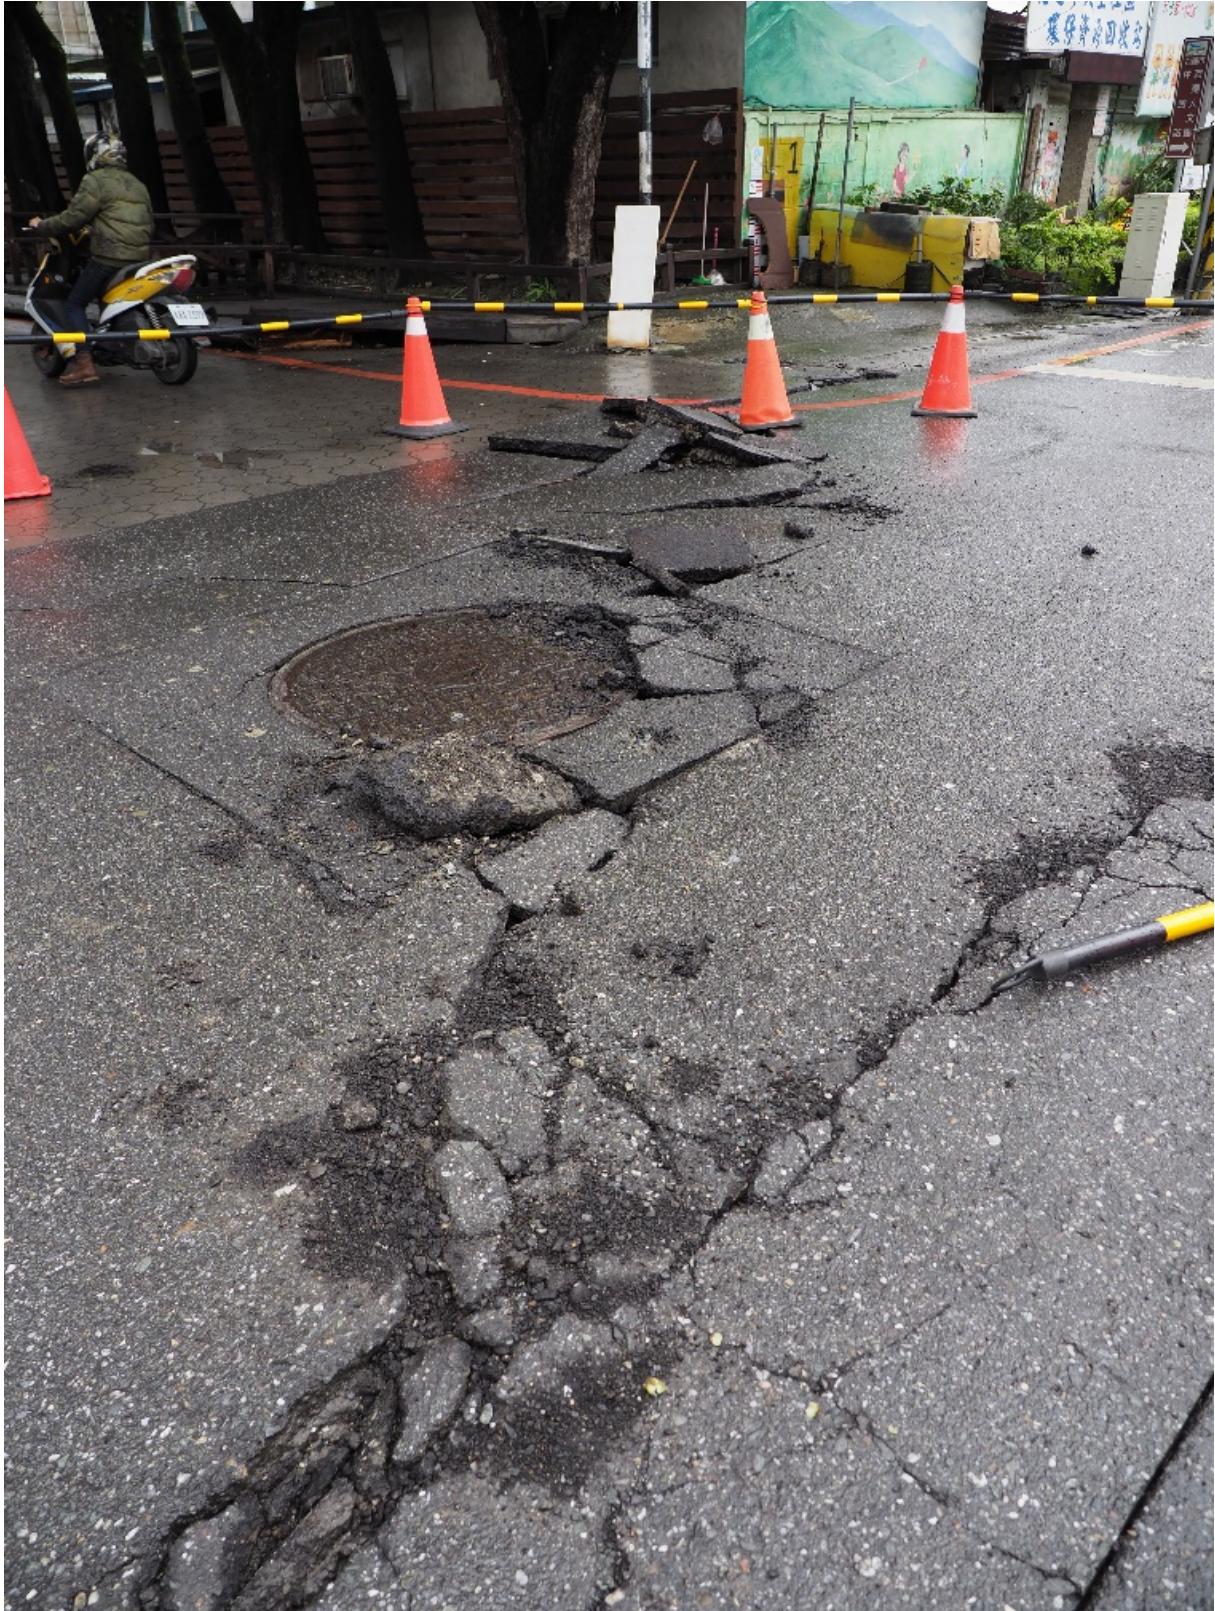
圖 2-1-2-14、三民街與公正街口破裂。裂隙走向為  $N70^{\circ}W$ ，路面柏油拱起約 25 公分，朝西拍攝。莊釗鳴攝。

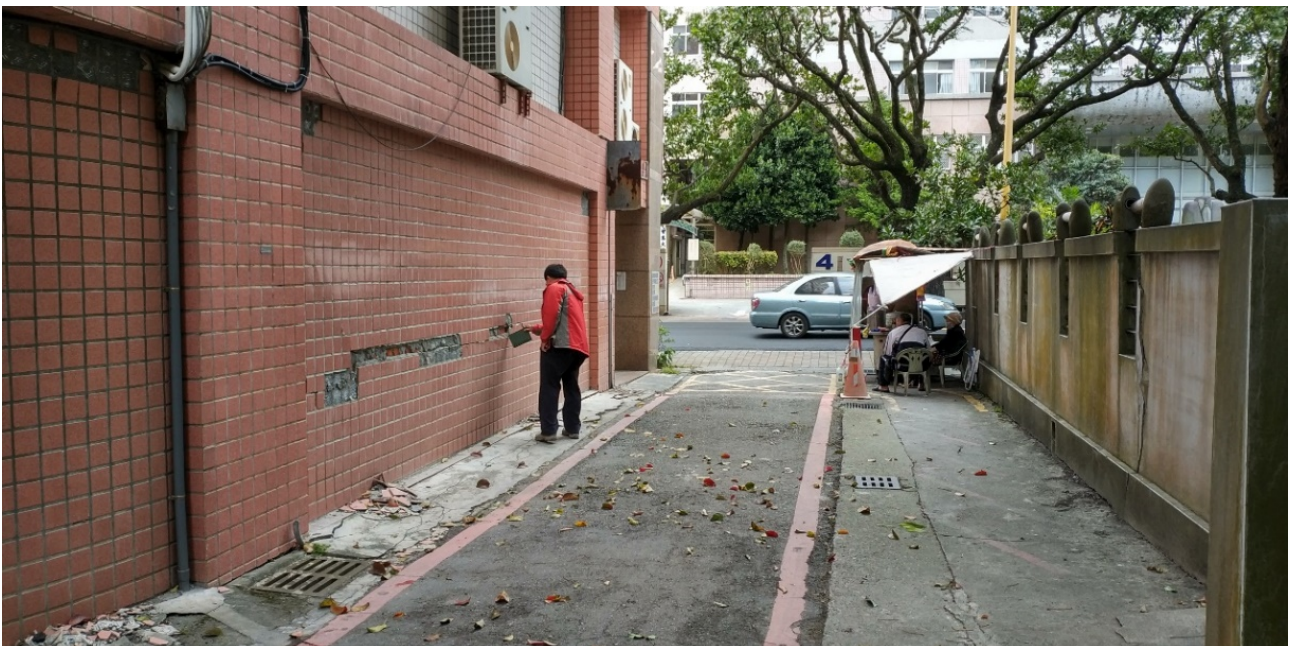
圖 2-1-2-16、花蓮醫院對面大樓破損，此破裂以 N50°E 方向朝南延伸。黃志遠攝。

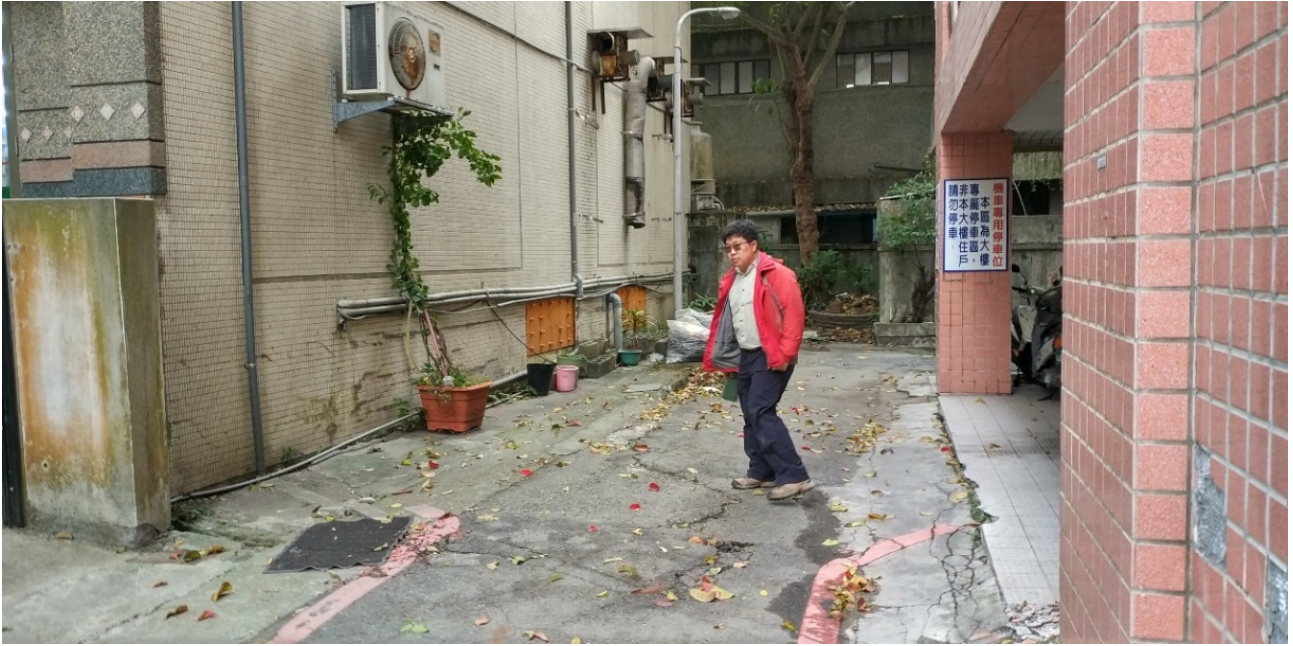
圖 2-1-2-17、裂隙穿過民宅及圍牆。以 N50°E 方向朝南延伸。黃志遠攝。

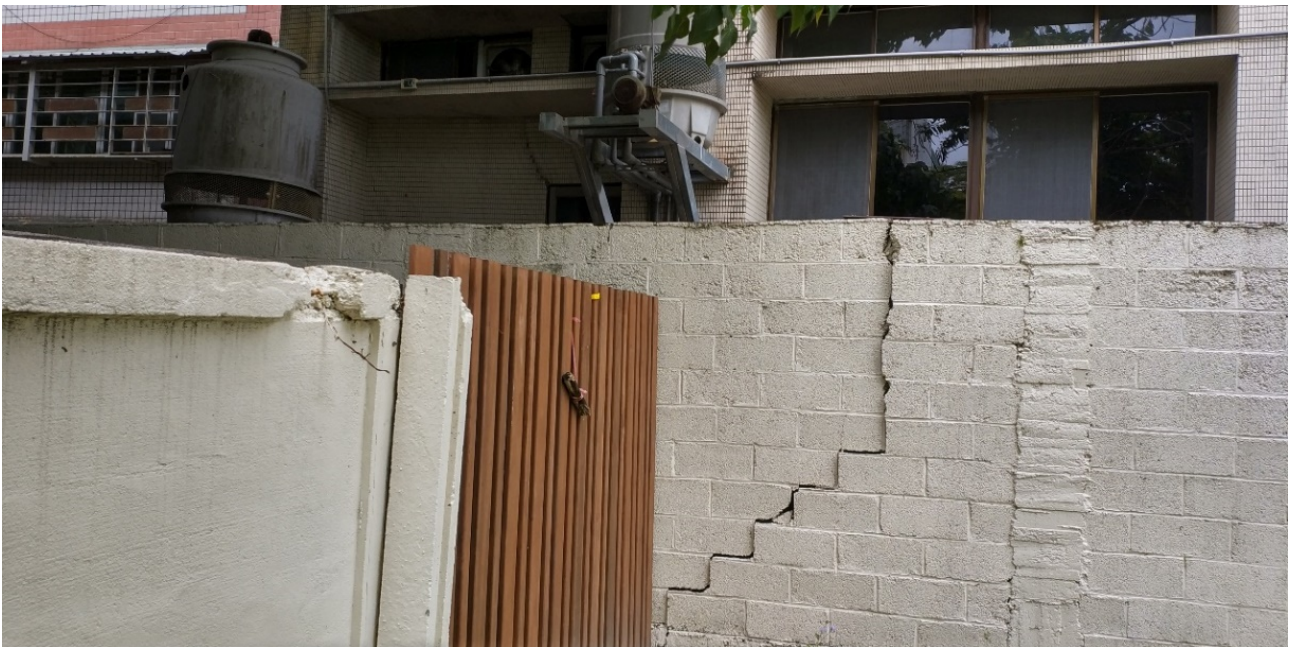
圖 2-1-2-18、憲兵公園旁裂隙穿過民宅及圍牆以 N50°E 方向朝南延伸。黃志遠攝。

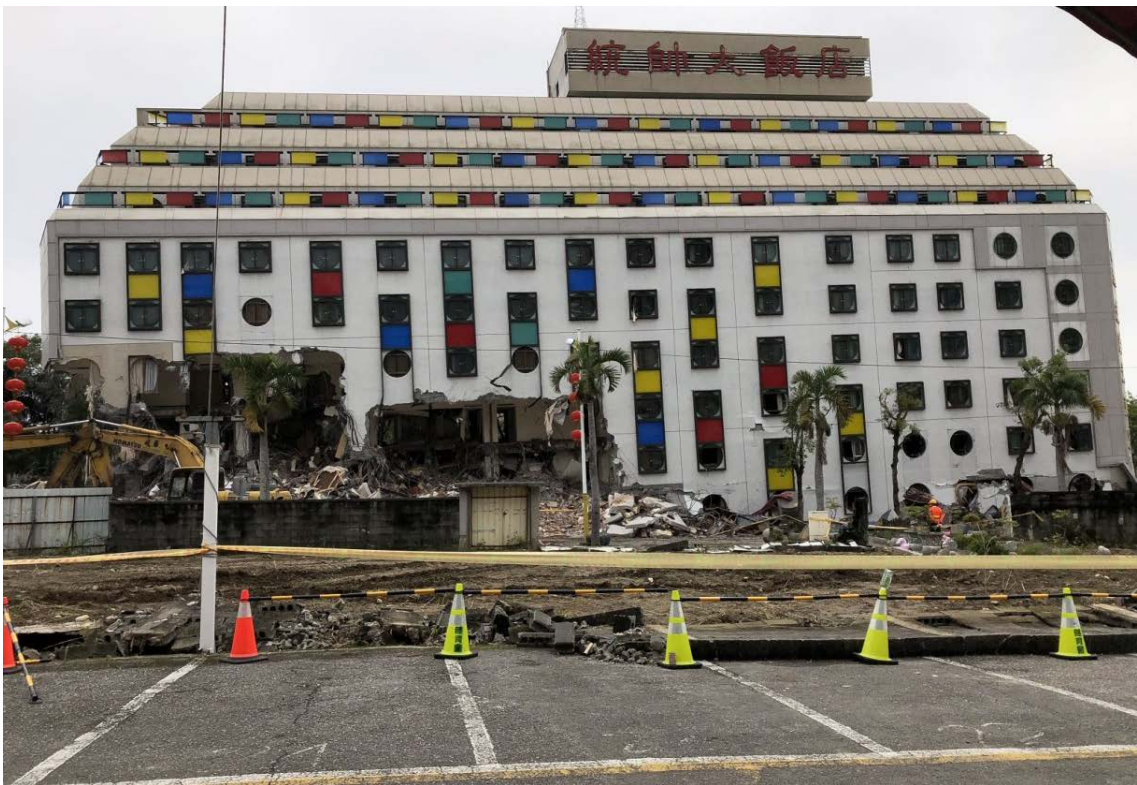
圖 2-1-2-20、公園路旁之停車場微拱起並向西南側輕微抬升傾斜。呂貞怡攝。

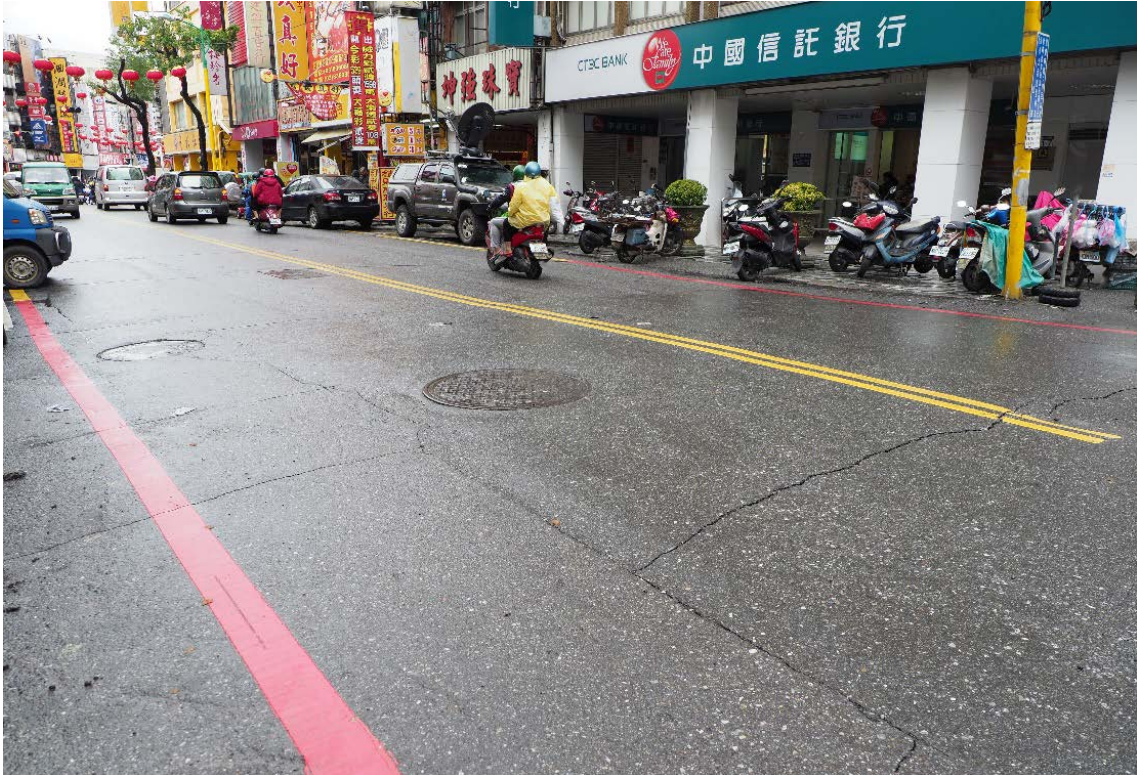
此區沿著道路、水溝發育的裂隙則可分為幾類，在復興街與三民街間的公園路上，裂隙可分為 2 組（圖 2-1-2-21），第 1 組裂隙平行公園路，在路面與建物交界處因擠壓變形產生 N20°E 裂隙；第 2 組為張裂隙，大致垂直公園路走向或建物邊界破裂，方位約為 N30°W，未見顯著錯距。

圖 2-1-2-21、公園路 N30°W 龜裂。裂隙未見顯著錯距，朝西北拍攝。莊釗鳴攝。

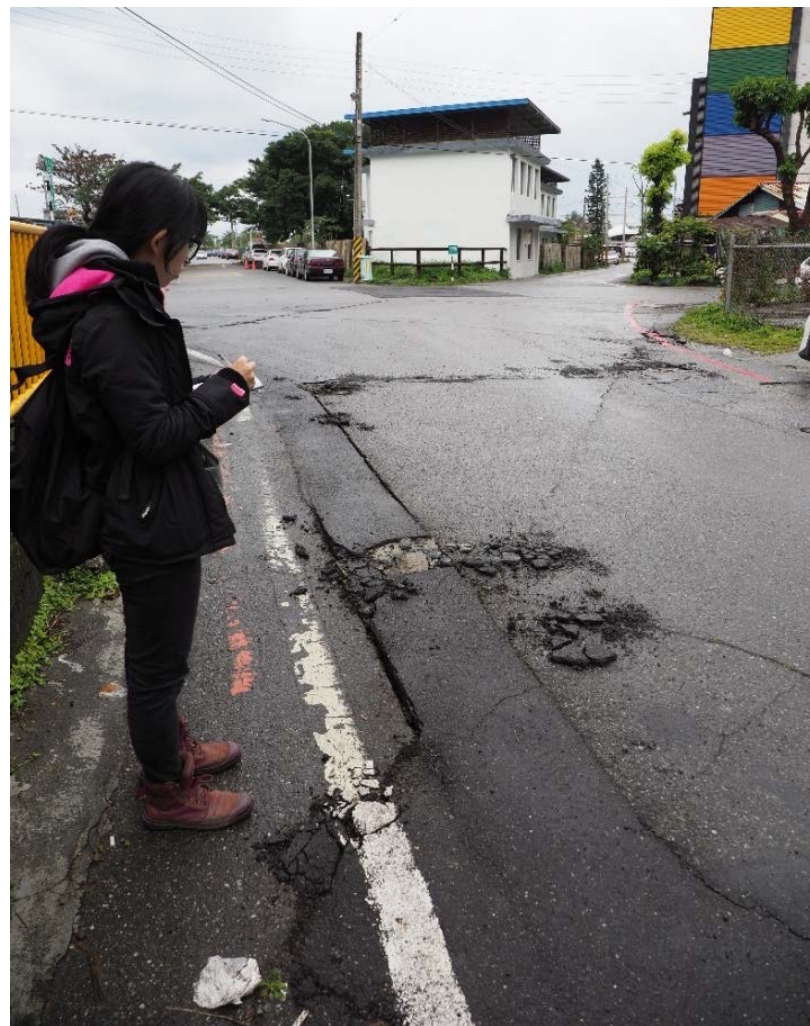
圖 2-1-2-24、福建街與光復街口破裂。有一條平行福建街的  $N60^{\circ}E$  裂隙，以及  $N8^{\circ}E$  至  $N10^{\circ}E$  裂隙，於光復街朝東南拍攝。莊釗鳴攝。

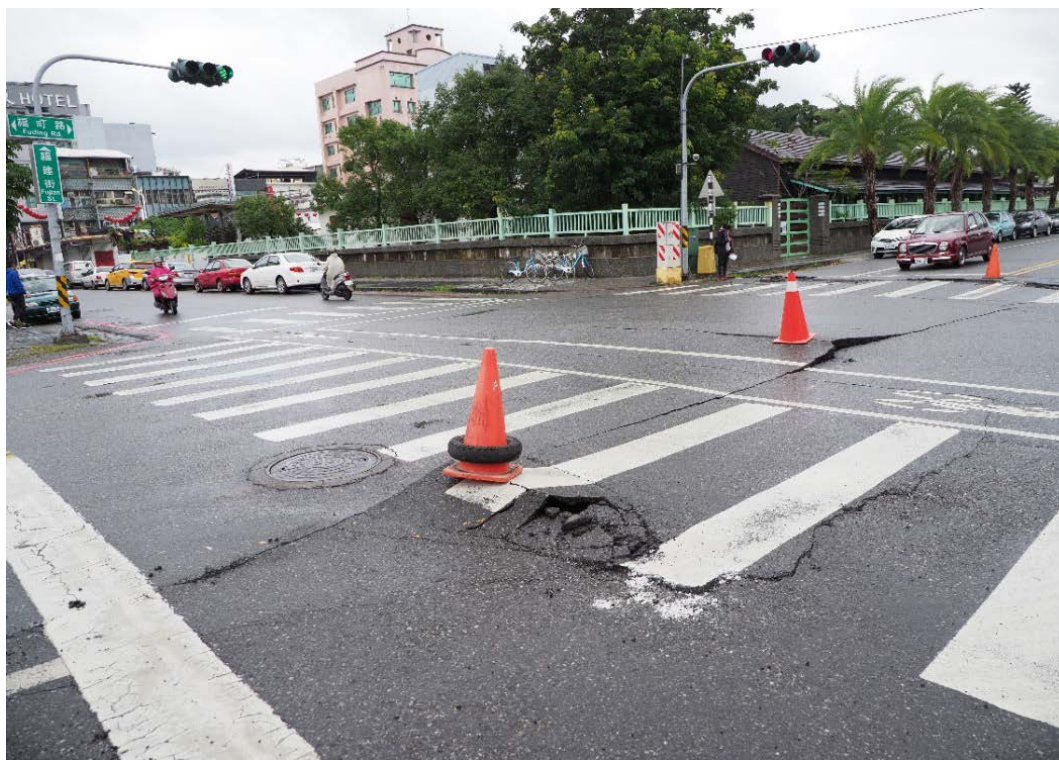
圖 2-1-2-25、福建街與福町街口破裂。方位主要是  $N52^{\circ}\sim 56^{\circ}E$  與  $N46^{\circ}W$ ，於福町街朝東拍攝。莊釗鳴攝。

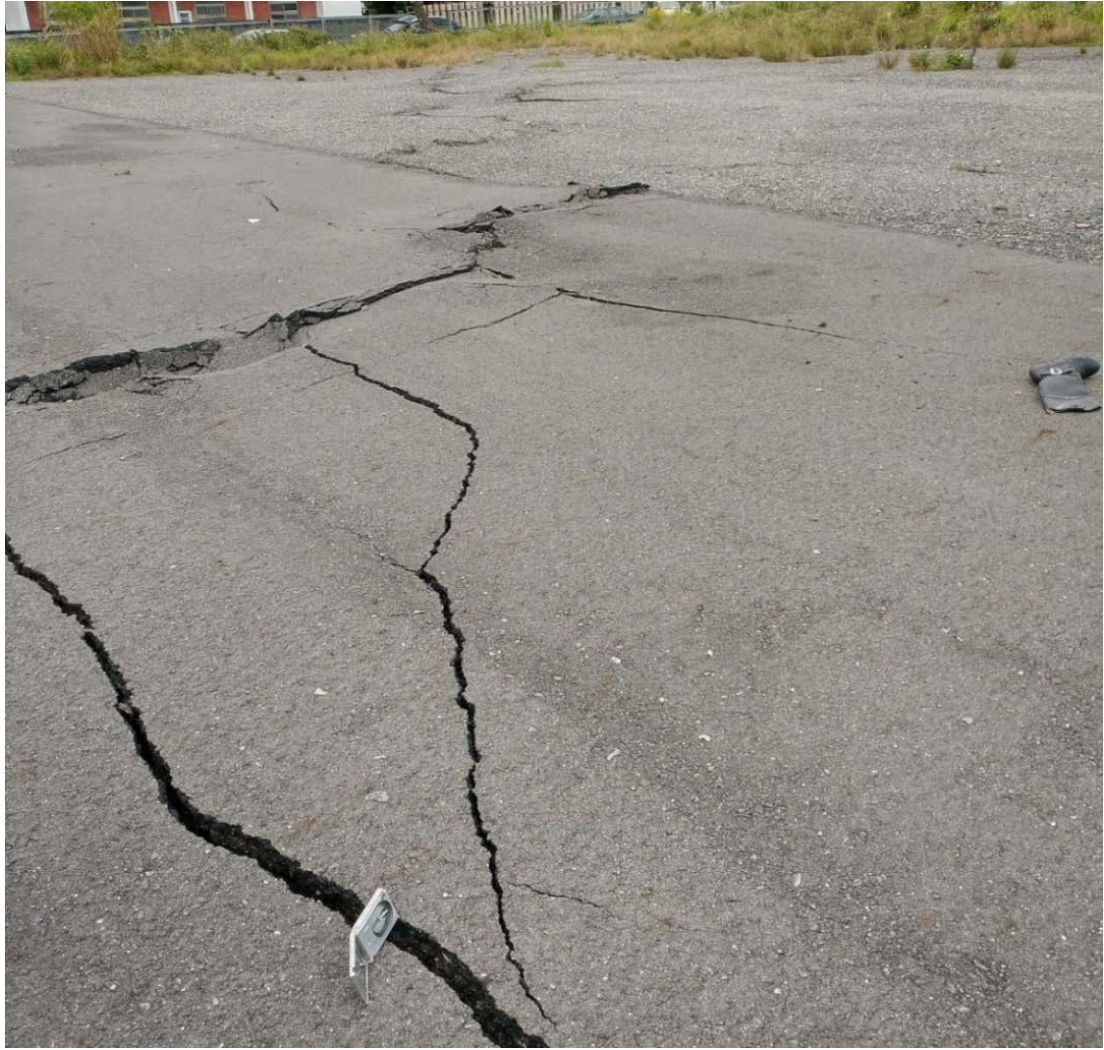
圖 2-1-2-27、東大門樂園旁空地發現一組連續性良好，呈現雁行排列地表破裂，整體以  $N5^{\circ}E$  走向向兩側延伸，其最大隆升量約 15 公分，最大左移量約 10 公分。黃志遠攝。
