## 摘要

民國 107 年 2 月 6 日深夜 11 點 50 分臺灣東部花蓮地區發生芮氏規模 6.26 的地震，震央在花蓮東北方立霧溪口的海上，震源深度 6.31 公里，此地震是位於板塊隱沒系統的發震構造所引起，造成米崙斷層與嶺頂斷層沿線地表破裂。本所動員構造與地震地質組人力針對周遭地區進行野外調查與大地測量工作，地表地質調查重點在地表破裂分布範圍與活動斷層的相關性，並評估陸上活動斷層是否為此次地震的發震構造，大地測量的目的在了解地表變動的範圍與程度。調查範圍涵蓋花蓮縣新城鄉、花蓮市、吉安鄉與壽豐鄉等破壞較集中的區域。

## 引言

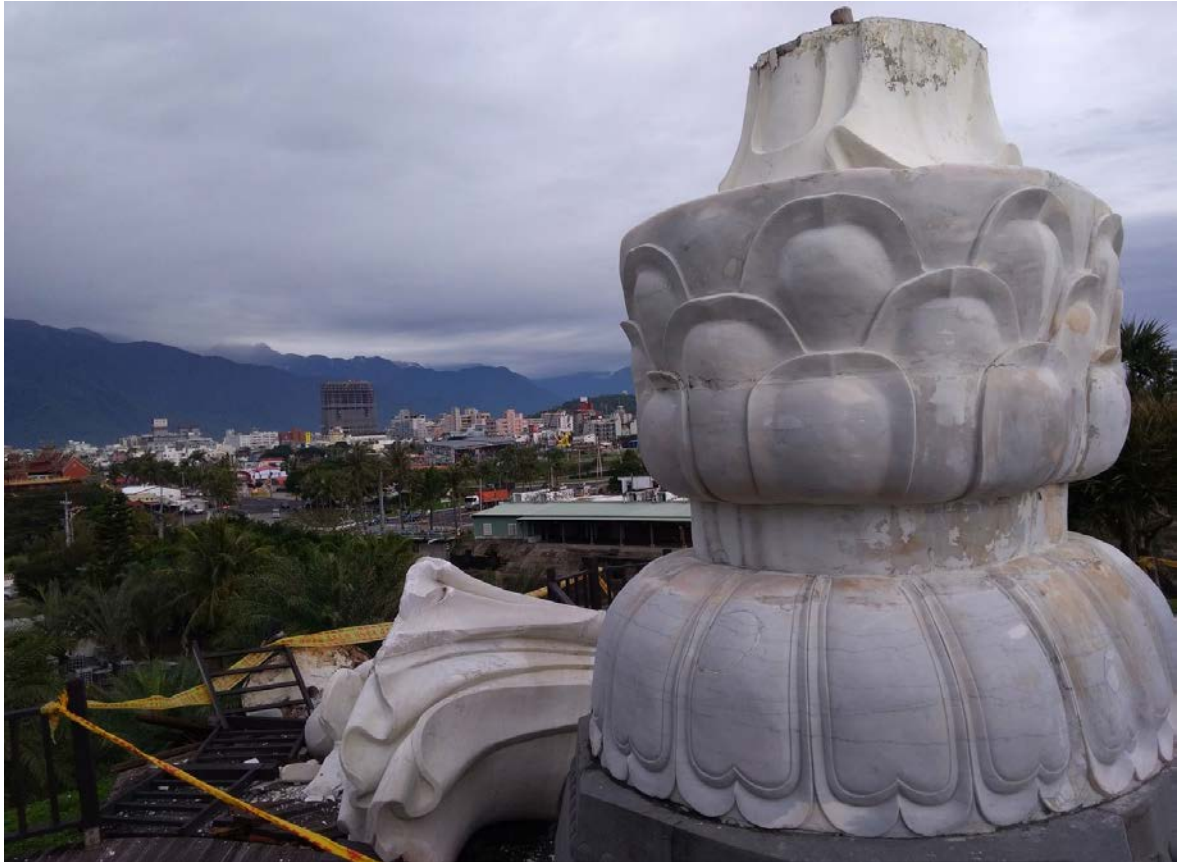
圖 2-1-2-31、南濱公園內觀音像受到強震影響從接縫處斷裂。朝 N40°W 方向倒向花蓮市。劉彥求攝。

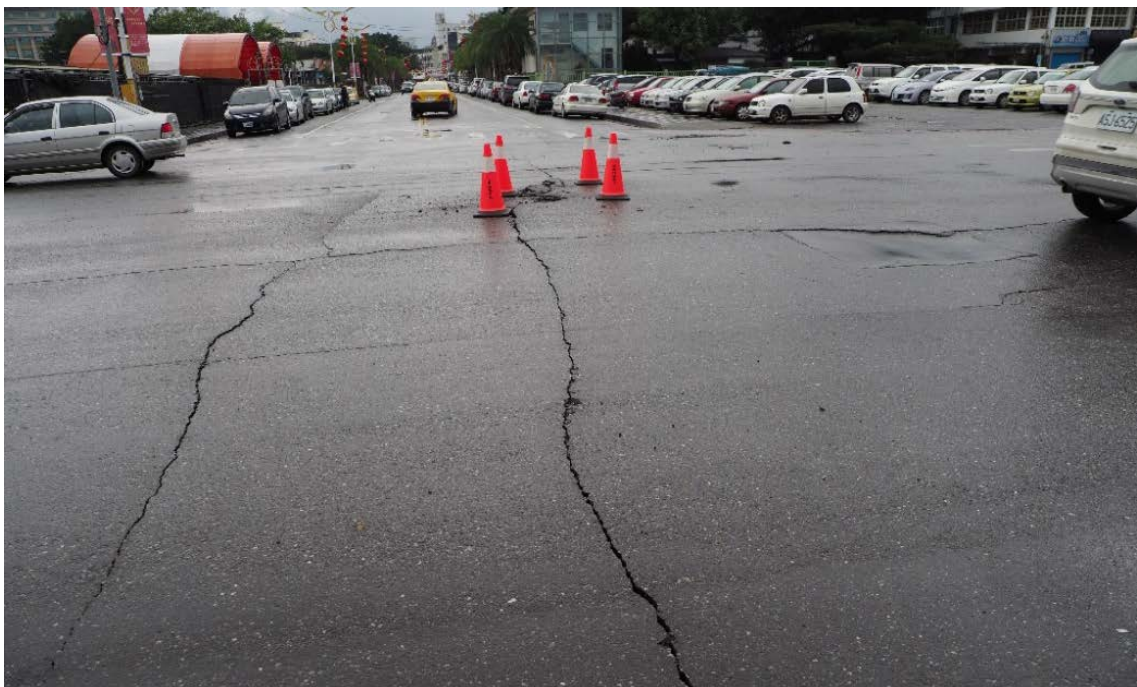
圖 2-1-2-32、重慶路與福町路口破裂。裂隙方向略平行道路，分別為 N30°W 與 N70°E，於福町觀光夜市口朝北拍攝。莊釗鳴攝。

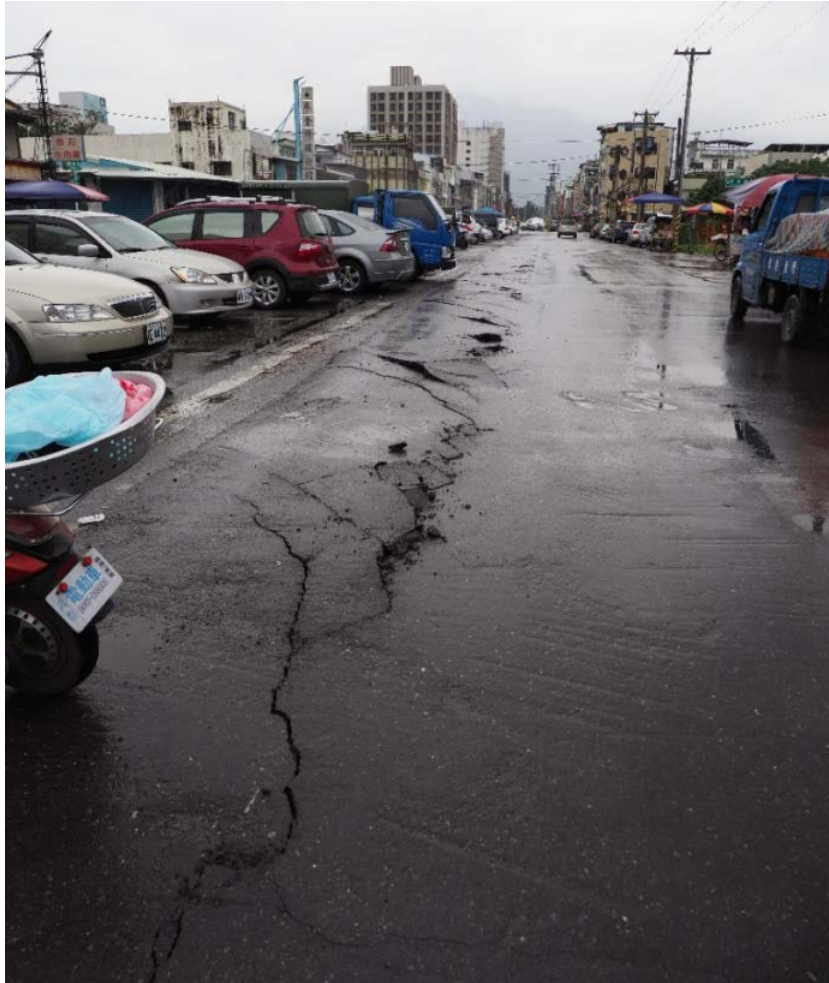
圖 2-1-2-35、重慶路與自由街口之柏油路拱起破裂，經調查拱起下方為舊水溝或疏水道，於自由街朝西北拍攝。陳思婷攝。

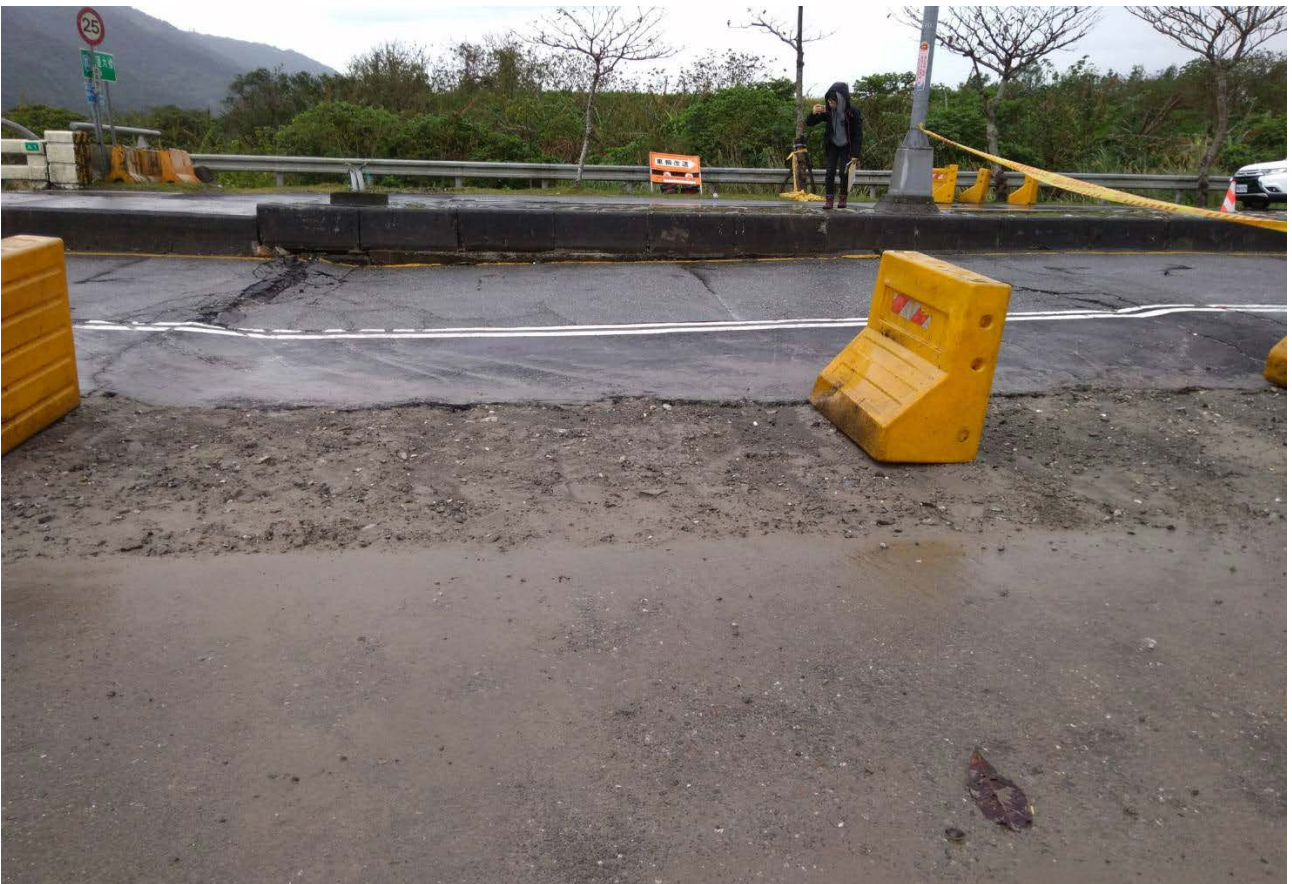
圖 2-1-3-1、花蓮大橋靠西半側橋台附近呈現平行橋台下陷，下陷約 20 公分，寬度近 9 公尺（向南拍攝）。劉彥求攝。

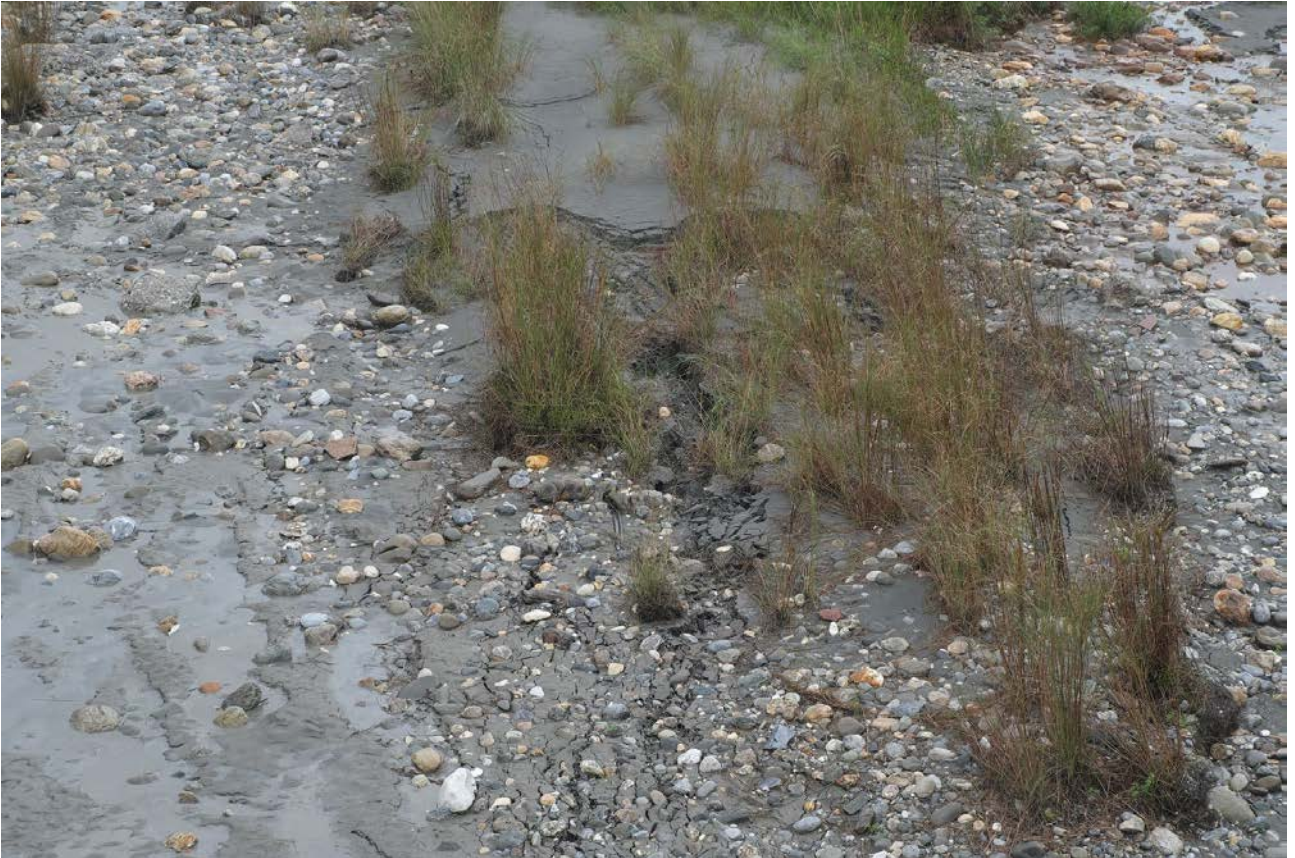
圖 2-1-3-4、由花蓮大橋俯瞰下方南北向分佈之伸張破裂與噴砂。劉彥求攝。

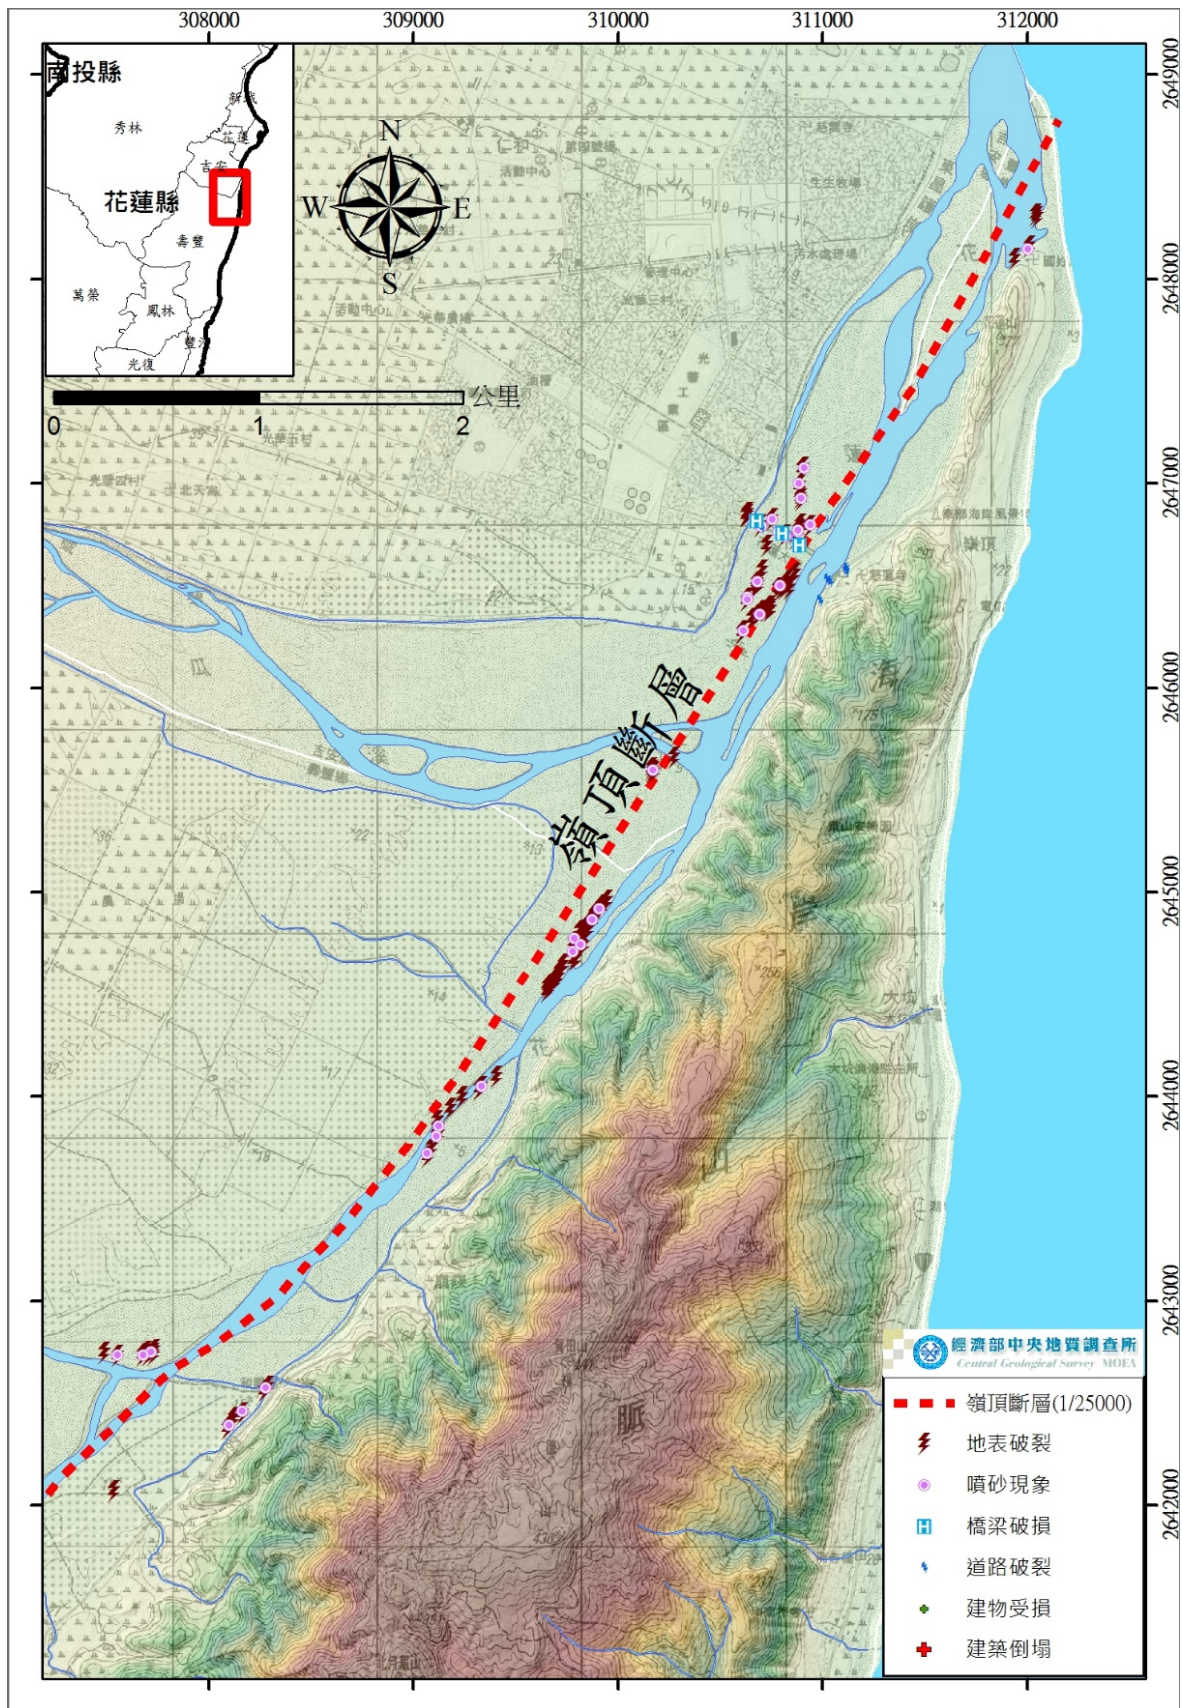
嶺頂斷層的同震地表變形北起花蓮大橋附近沙洲，可確認變形之噴砂與破裂範圍最寬約 180 公尺，由於受河水與潮水影響，許多破裂與噴砂孔遭水流侵蝕抹去，並且不易追蹤原始蹤跡，僅大致可見向北發散分為東、西與中央三道較為連續者。最東側一道約朝 N18°E 延伸，可追蹤長度約為 350 公尺，通過花蓮大橋底下距離東側橋頭約 205 公尺（圖 2-1-3-5、圖 2-1-3-6）。中間一道破裂可追蹤長度最長，約可達 880 公尺，但南北端延伸均為河流掩蓋，因此實際長度應超過觀察到之長度，此破裂在花蓮橋以南約為 N30°E，長 530 公尺（圖 2-1-3-7）；在花蓮大橋以北轉為 N5°E，長約 350 公尺；此道破裂於花蓮大橋下位置離東側橋頭約 250 公尺。最西側破裂約朝 N20°E 延伸近 420 公尺，在花蓮大橋下位置離東側橋頭約 380 公尺（圖 2-1-3-8）。

圖 2-1-3-5、花蓮大橋周邊變形分布，範圍寬達 180 公尺，大致可延伸分為 3 道破裂。

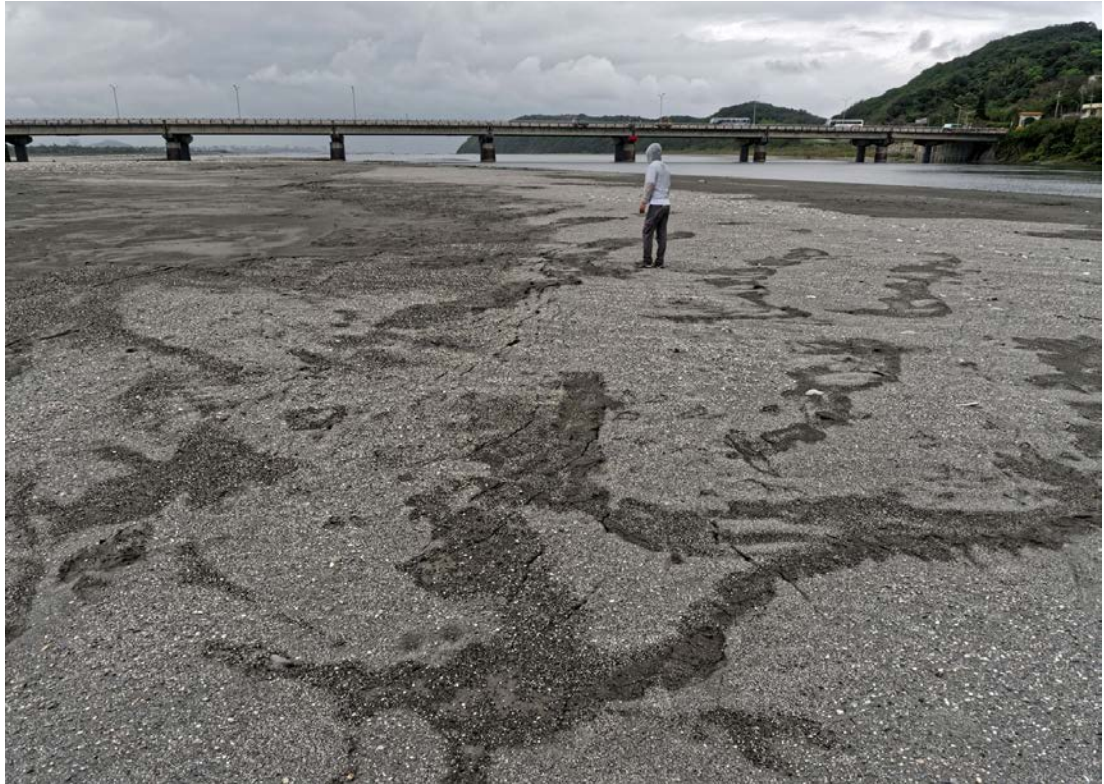
圖 2-1-3-6、花蓮大橋附近嶺頂斷層相關變形最東側破裂，照片向東北拍攝。劉彥求攝。

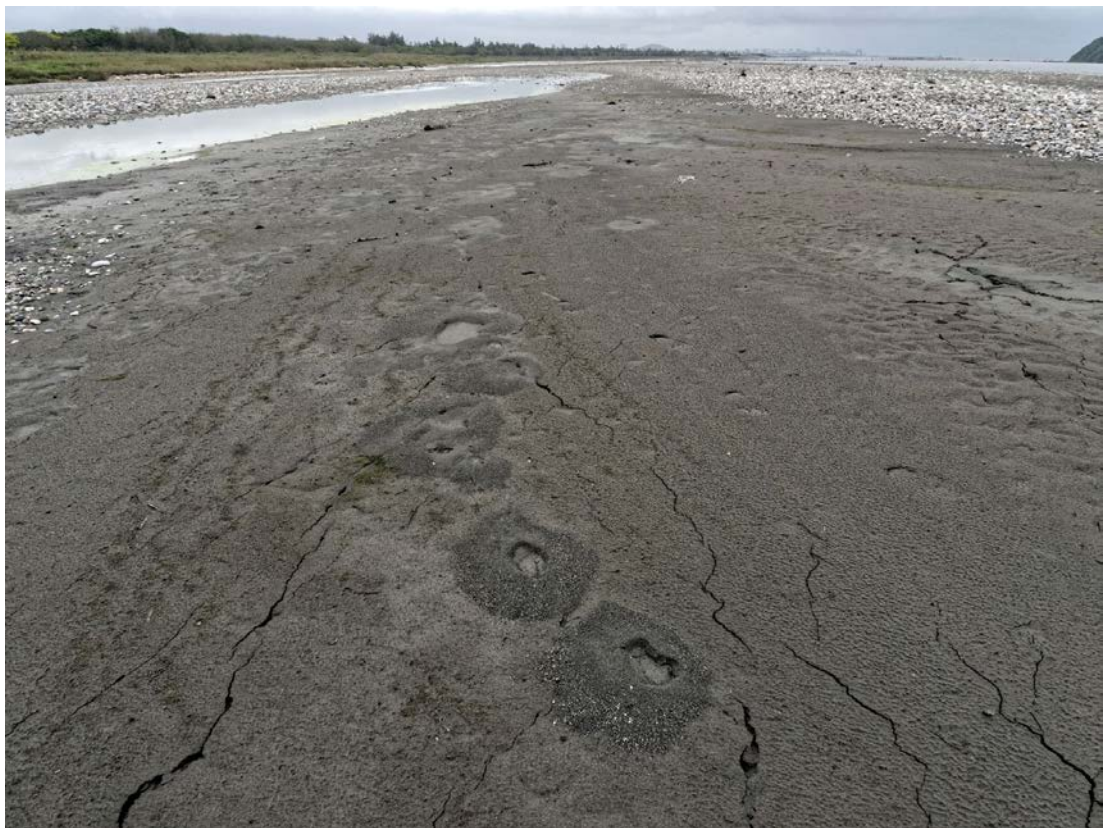
圖 2-1-3-7、花蓮大橋周邊位於中央處破裂。橋樑北側破裂跡與噴砂孔接近南北走向，為三道破裂中可追蹤最長者。劉彥求攝。

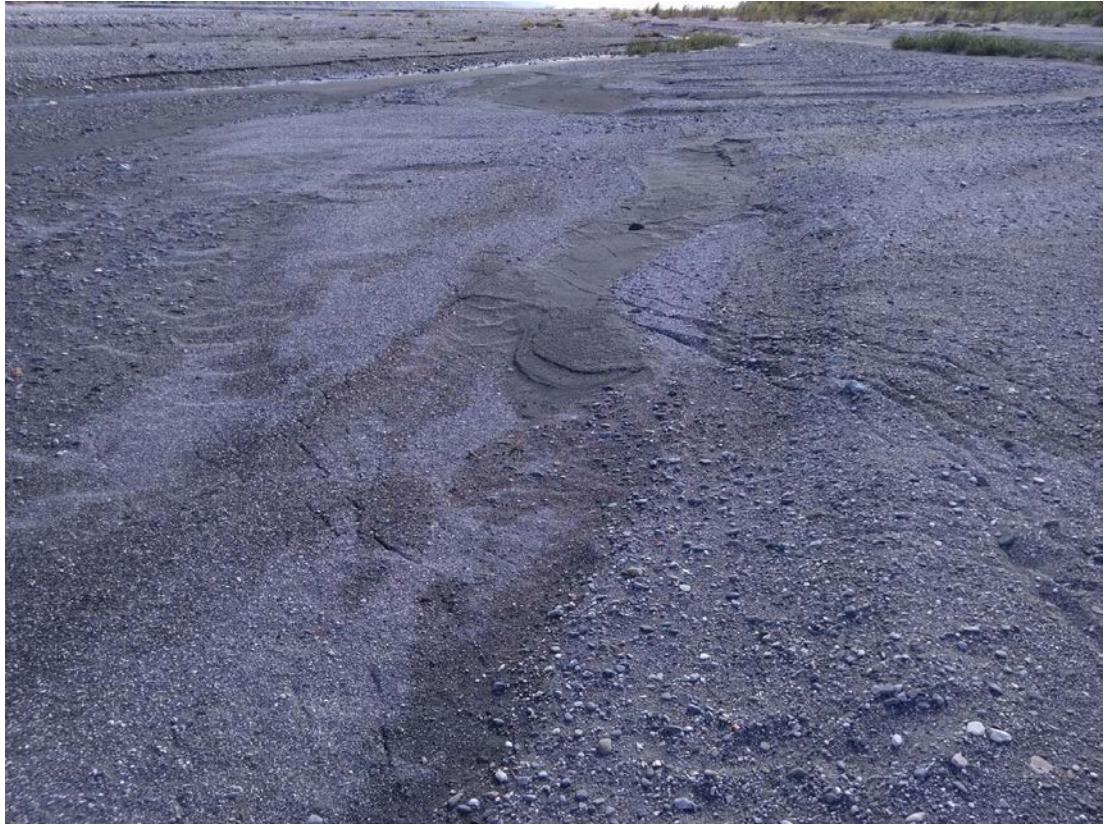
圖 2-1-3-8、花蓮大橋下方最西側破裂。受河水漫過，破裂跡與噴砂孔多遭沖蝕模糊，但依趨勢仍逐點尋出確認，向南拍攝。劉彥求攝。

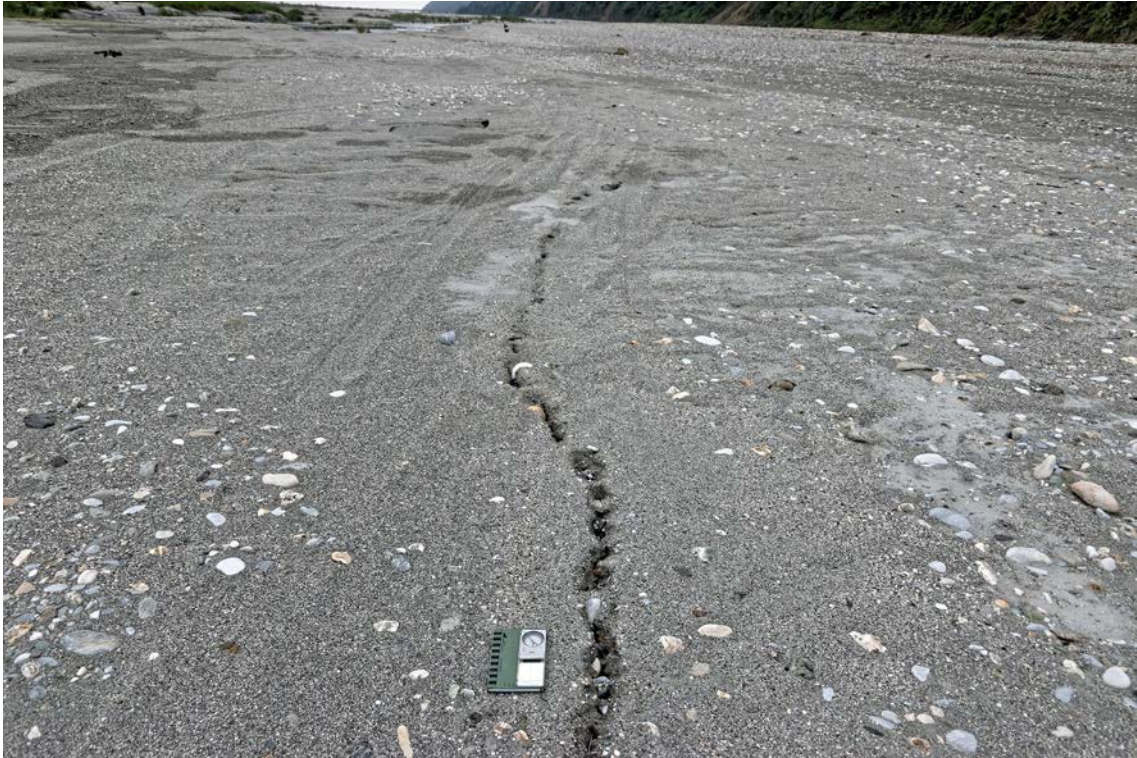
圖 2-1-3-10、木瓜溪南岸沙洲破裂跡與噴砂孔。照片向東北拍攝。劉彥求攝。

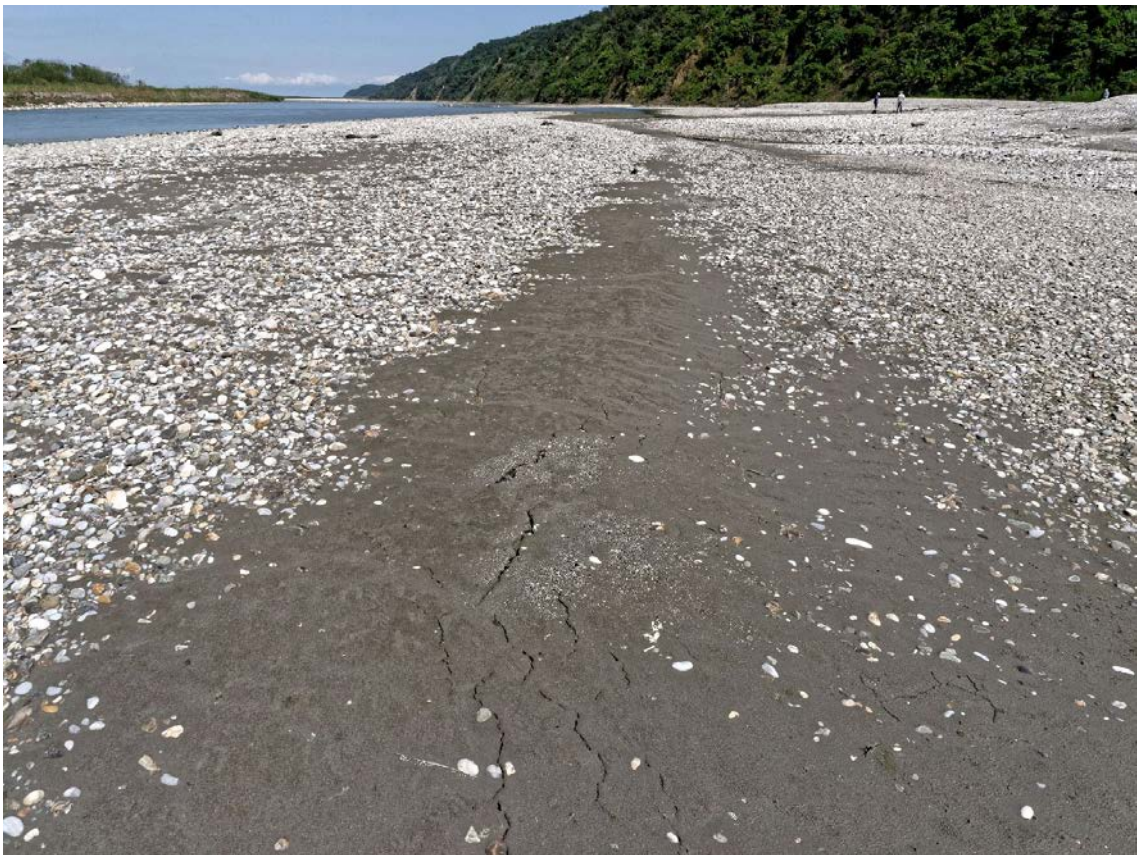
圖 2-1-3-11、崩坎北側沙洲破裂跡與噴砂孔，受水流沖蝕，破裂跡較為模糊，但仍可連續追蹤。劉彥求攝。

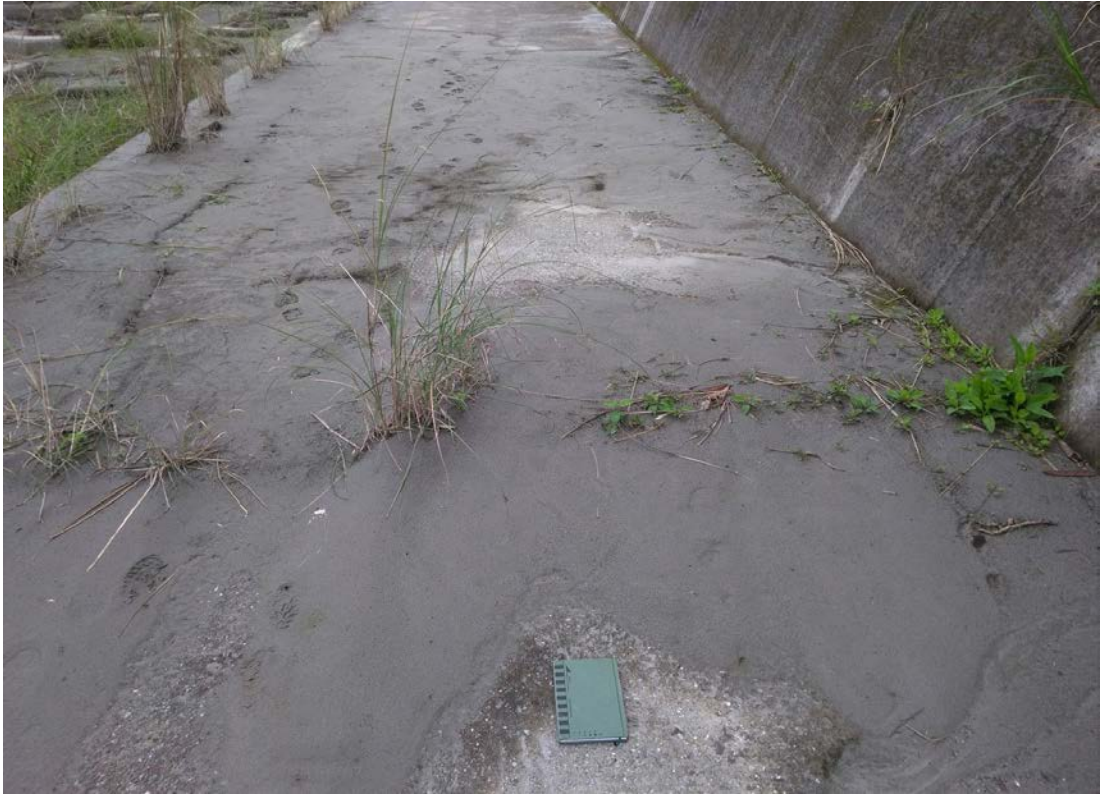
圖 2-1-3-12、崩坎南側堤防結構裂隙擴大並產生連續約 400 公尺噴砂現象，向東北拍攝。劉彥求攝。

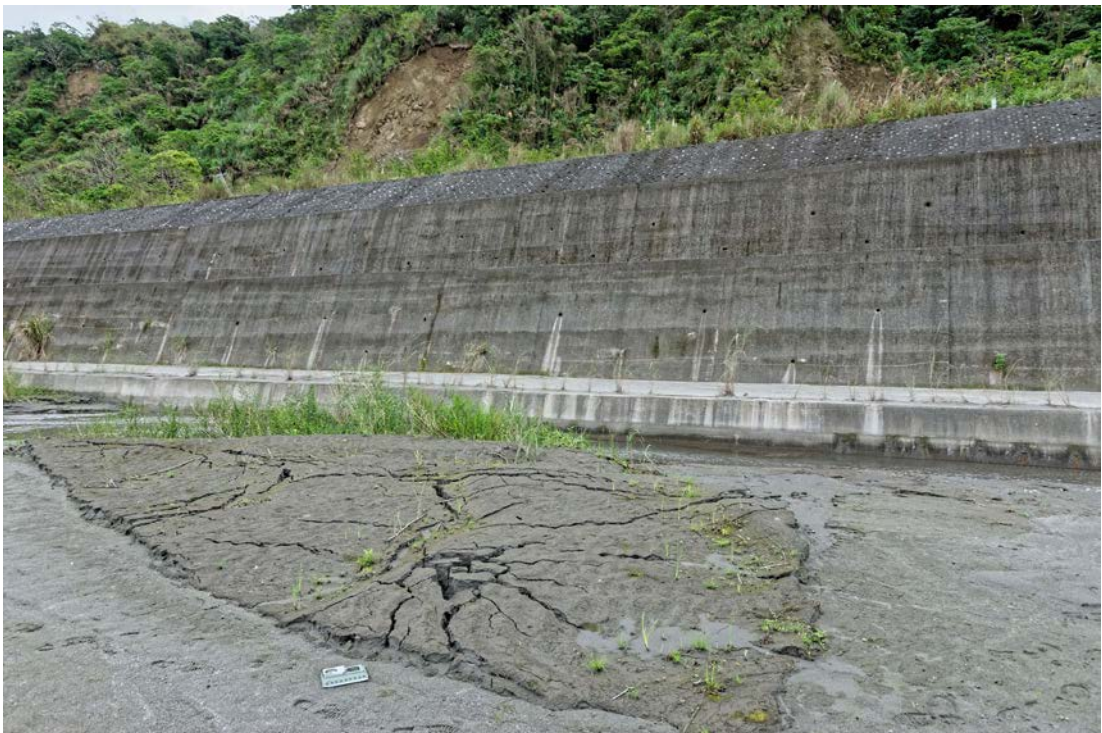
圖 2-1-3-13、崩坎以南，193 縣道 30K 南側堤防旁沙洲噴砂現象。延伸方向約為  $N50^{\circ}E$ ，其約略平行堤防，大小不等，但多受河床水流沖蝕消失，僅餘部分較大者，如此圖中噴砂盾由 3 個鼓起拱裂之噴砂點組成。向東拍攝，東側道路上邊坡產生崩塌。劉彥求攝。

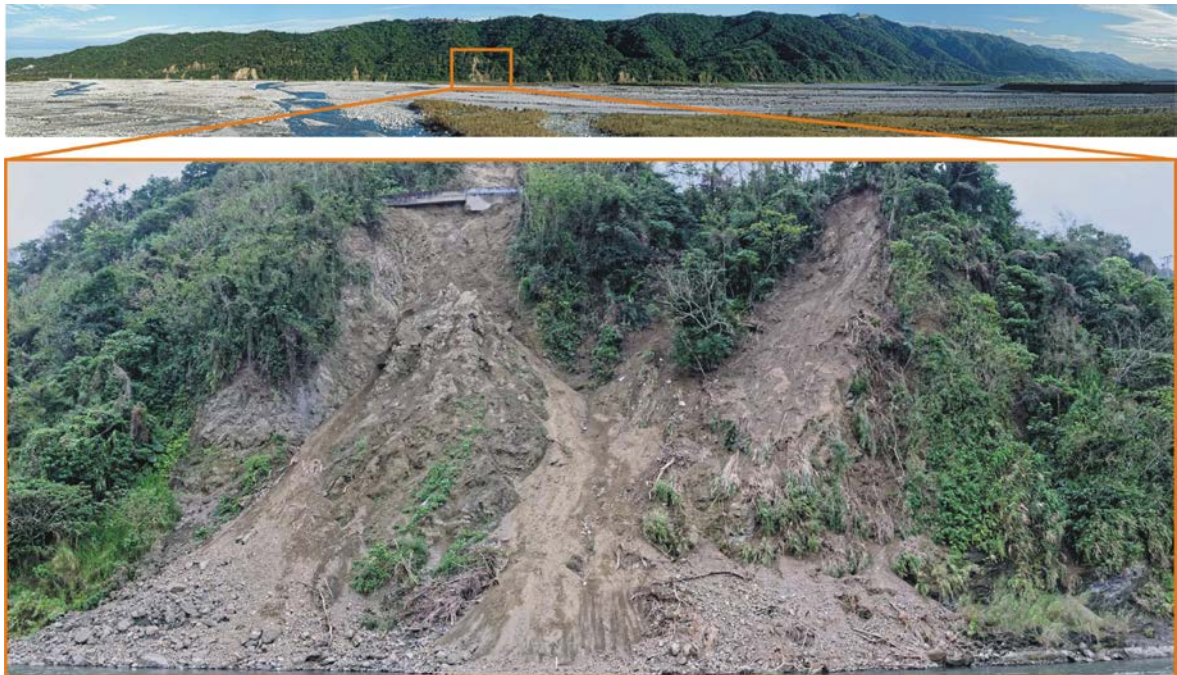
圖 2-1-3-15、由東華大橋向東遠眺嶺頂斷層北段上盤之崩塌地。受地震強烈地表加速度造成多處崩塌地。劉彥求攝。

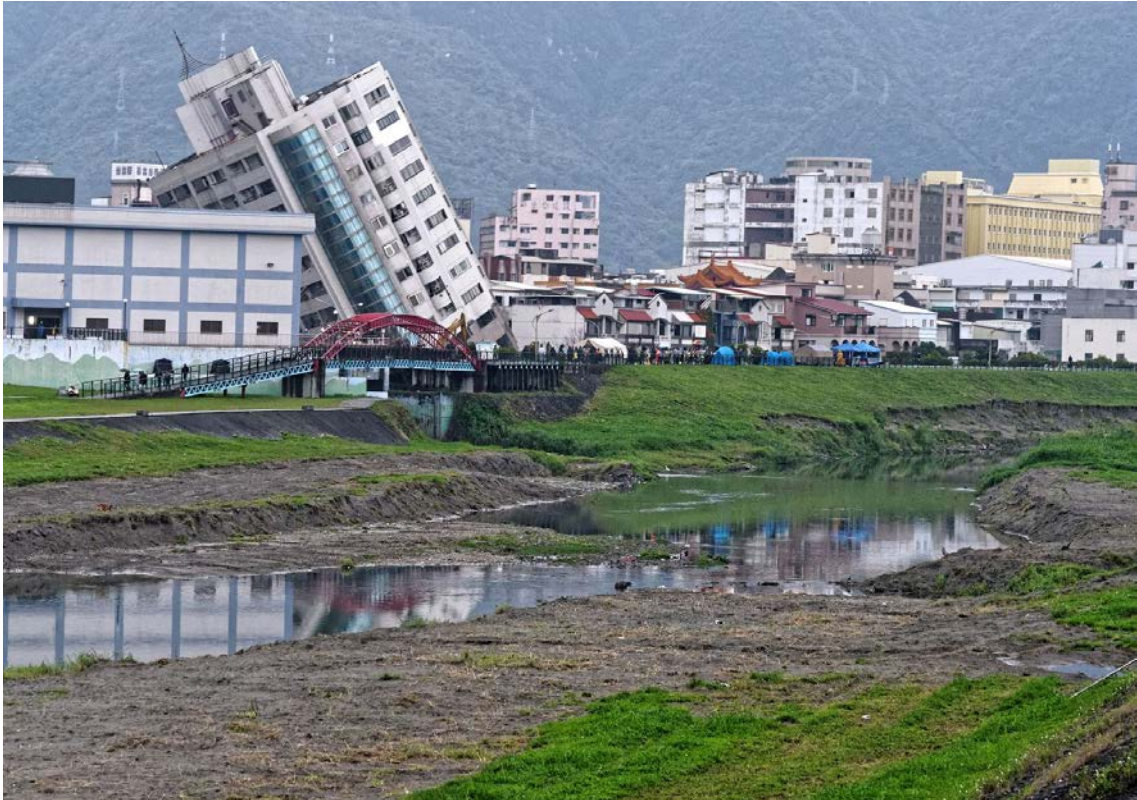
圖 2-2-2、水門至國盛八街之間，美崙溪兩側河堤內發生側潰現象，河岸邊沉積物塌陷、下滑甚至流動向河道內，堤防與水門也出現局部開裂破損情形。劉彥求攝。

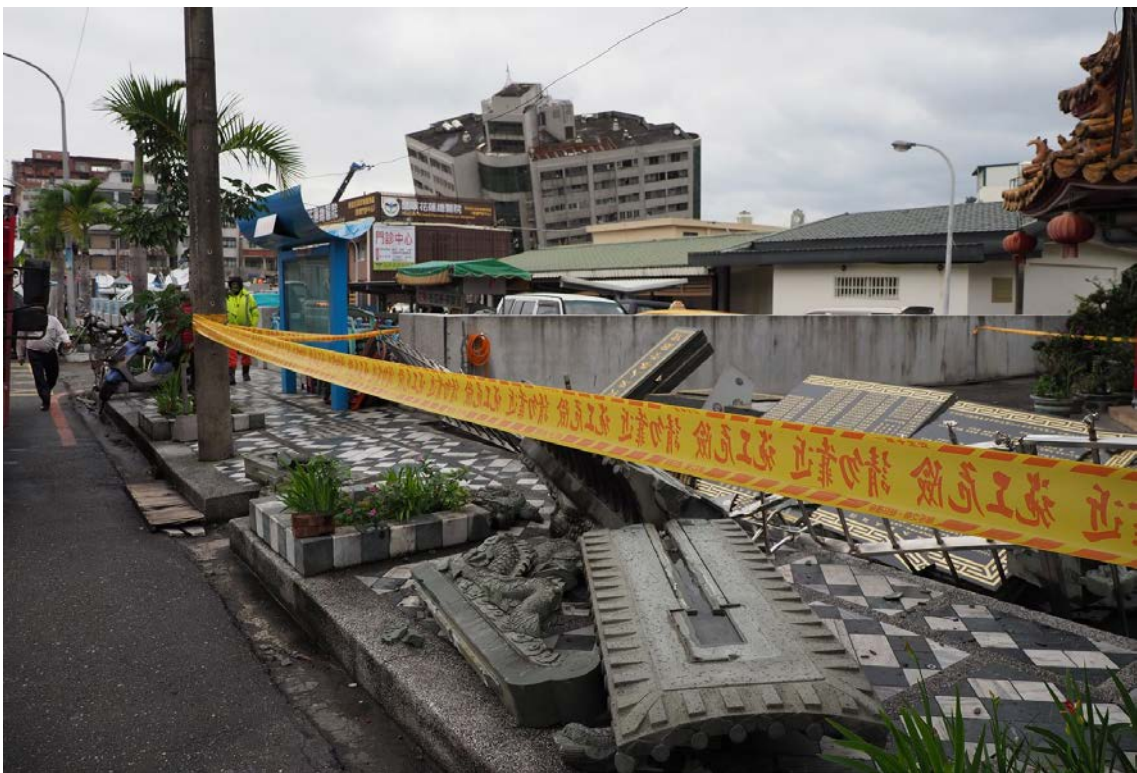
圖 2-2-3、國軍花蓮總醫院周邊道路開裂與建物傾倒與破損情形，據地方耆老表示 1951 縱谷地震發生時，附近亦發生沉陷現象。莊釗鳴攝。

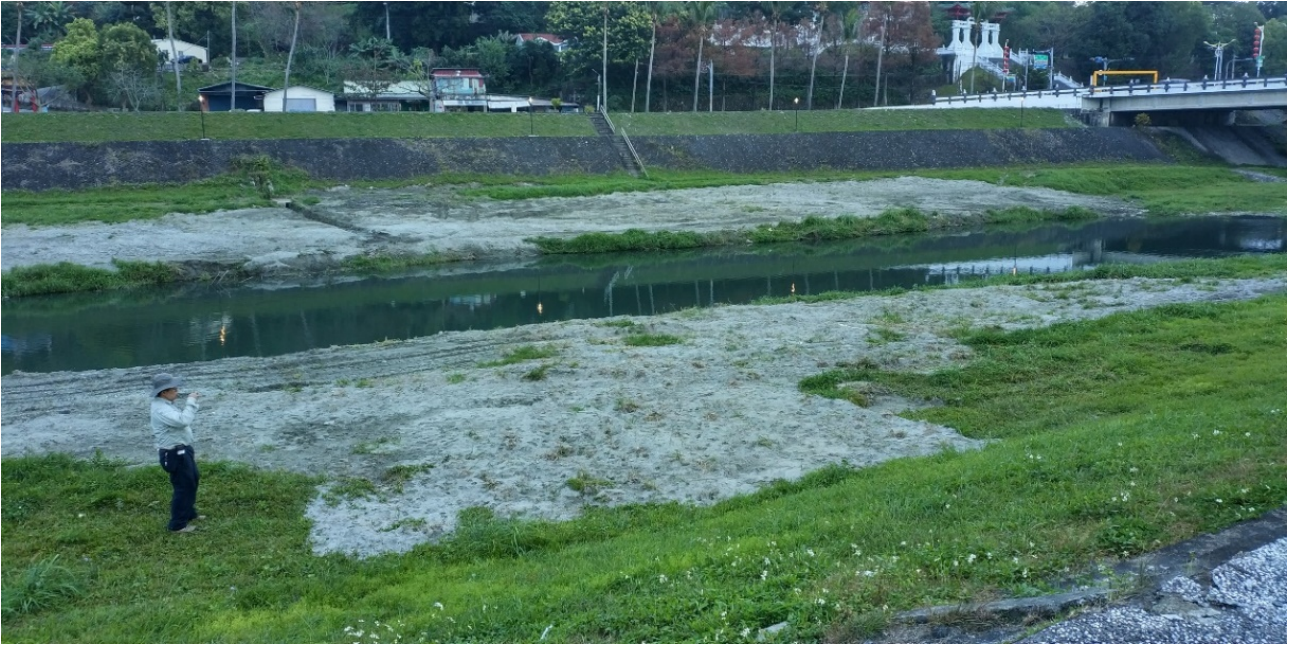
圖 2-2-4、美崙溪床在震後至數日內出現群聚噴砂現象，噴出之白色細砂至粉砂佈滿河岸兩側草地。黃志遠攝。

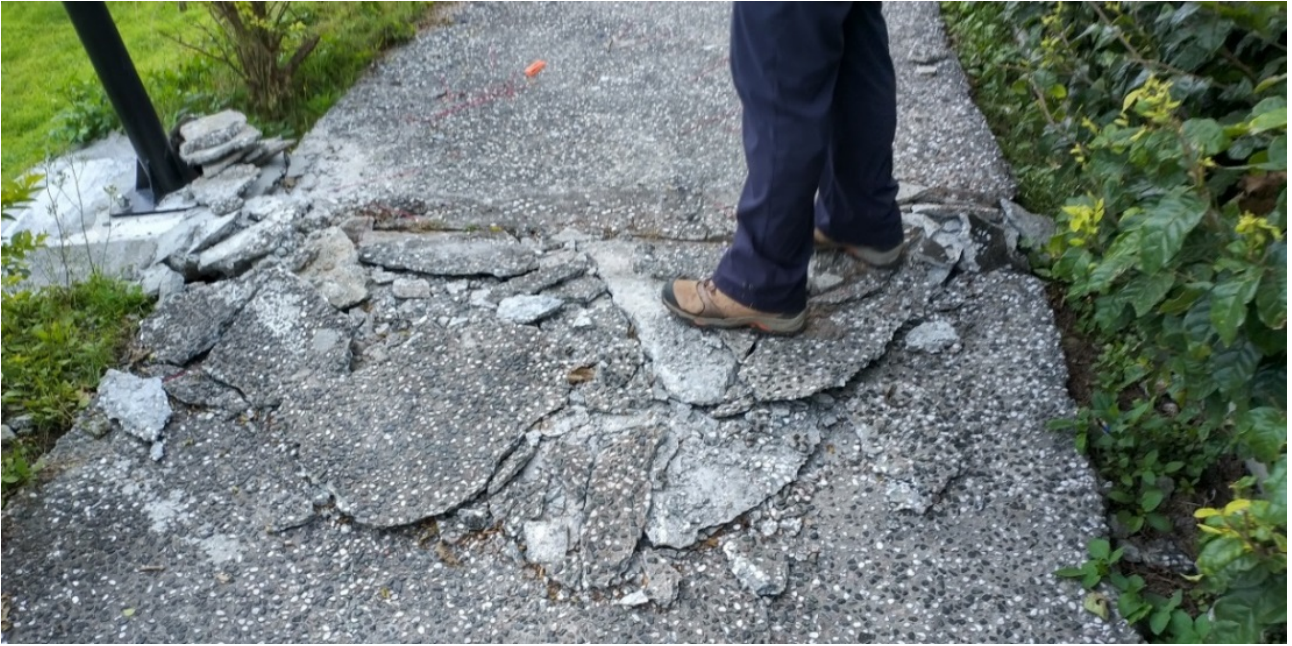
圖 2-2-6、美崙溪兩岸河堤部分地方沿著結構弱面受到些微破壞受損。黃志遠攝。

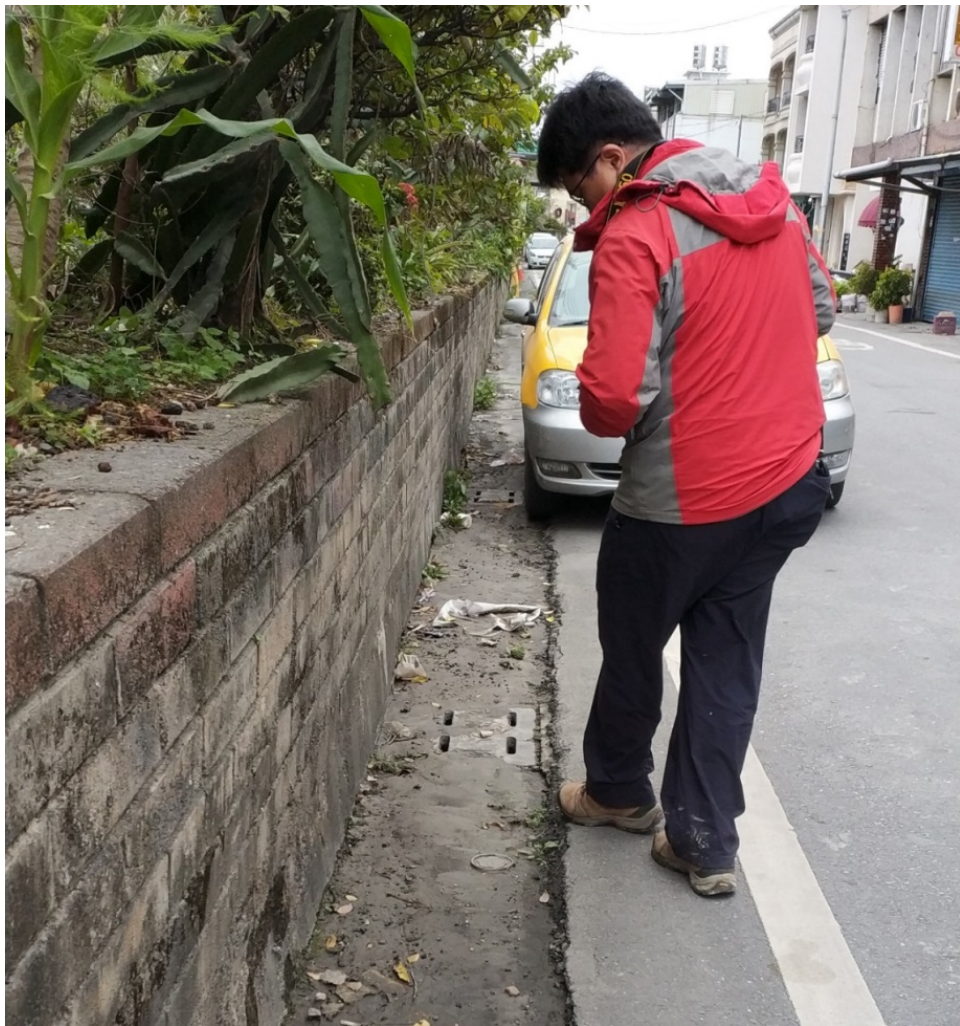
圖 2-2-7、美崙溪堤旁水溝也可見小規模單點噴砂現象。黃志遠攝。

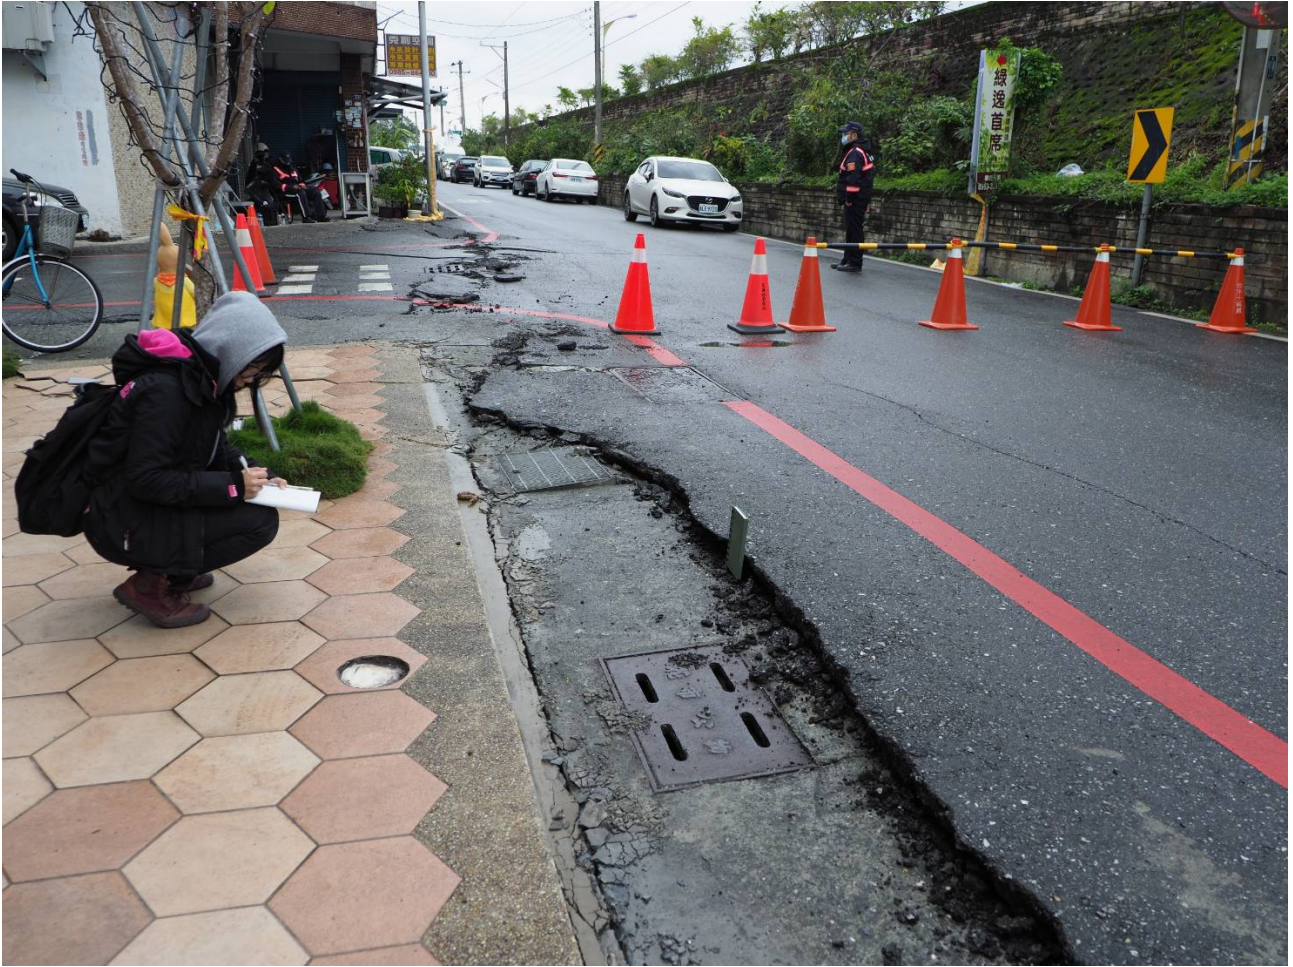
圖 2-2-8、國盛七街水泥溝渠與道路間之破壞現象。莊釗鳴攝。

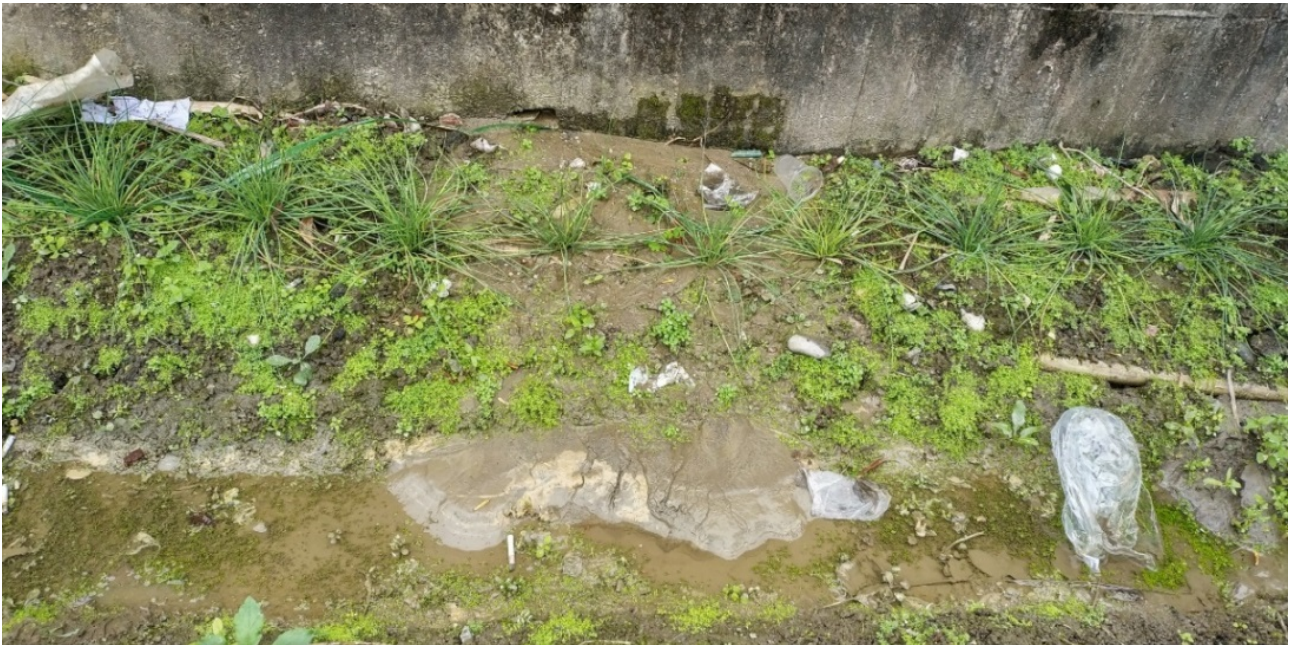
圖 2-2-9、國盛八街河堤下農田與擋土牆間隙擠出小規模噴砂現象。黃志遠攝。

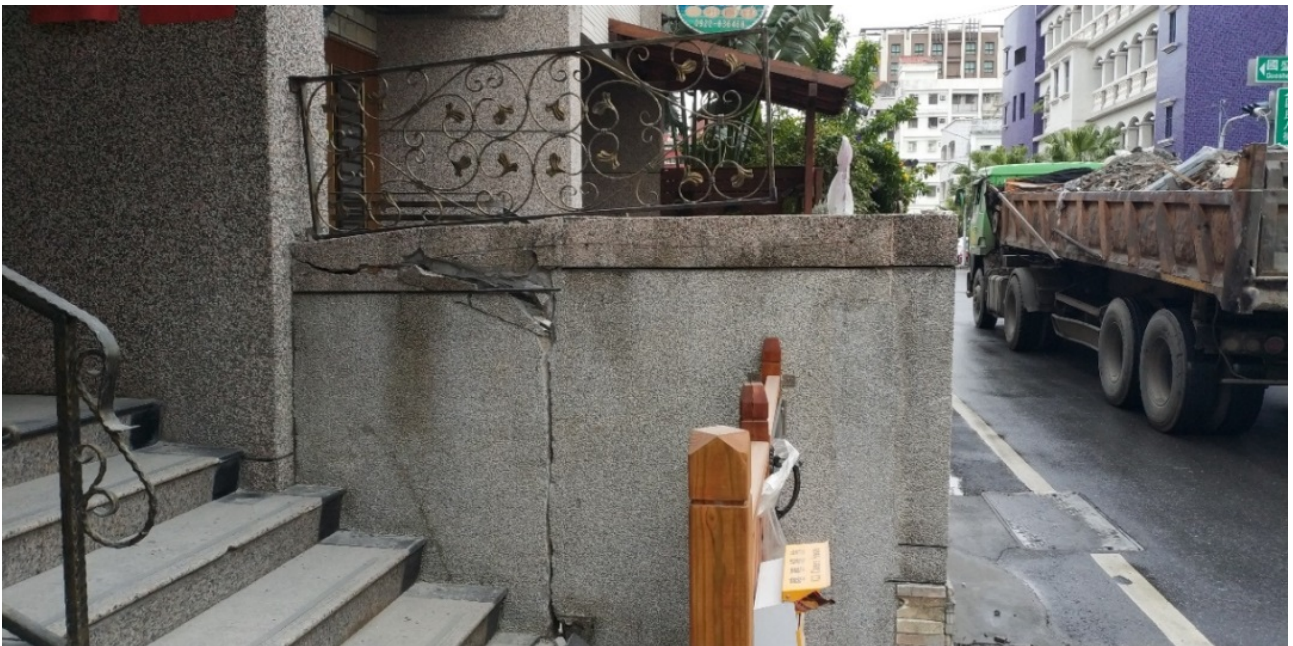
圖 2-2-11、美崙溪西側堤內房屋周邊沉陷，擋土牆錯移破裂，屋外道路水溝蓋旁可見小規模的噴砂殘留。黃志遠攝。

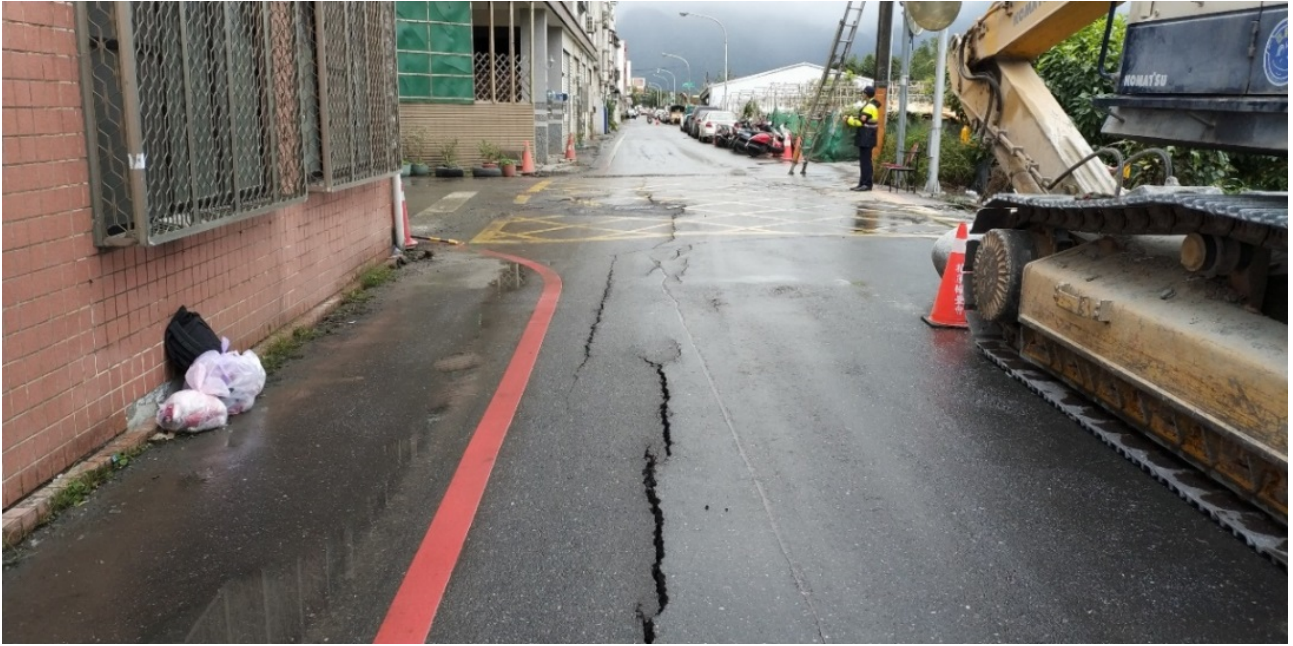
圖 2-2-12、國盛八街靠房屋一側之沉陷造成道路連續龜裂，照片向西北拍攝。黃志遠攝。
