## 摘要

民國 107 年 2 月 6 日深夜 11 點 50 分臺灣東部花蓮地區發生芮氏規模 6.26 的地震，震央在花蓮東北方立霧溪口的海上，震源深度 6.31 公里，此地震是位於板塊隱沒系統的發震構造所引起，造成米崙斷層與嶺頂斷層沿線地表破裂。本所動員構造與地震地質組人力針對周遭地區進行野外調查與大地測量工作，地表地質調查重點在地表破裂分布範圍與活動斷層的相關性，並評估陸上活動斷層是否為此次地震的發震構造，大地測量的目的在了解地表變動的範圍與程度。調查範圍涵蓋花蓮縣新城鄉、花蓮市、吉安鄉與壽豐鄉等破壞較集中的區域。

## 引言

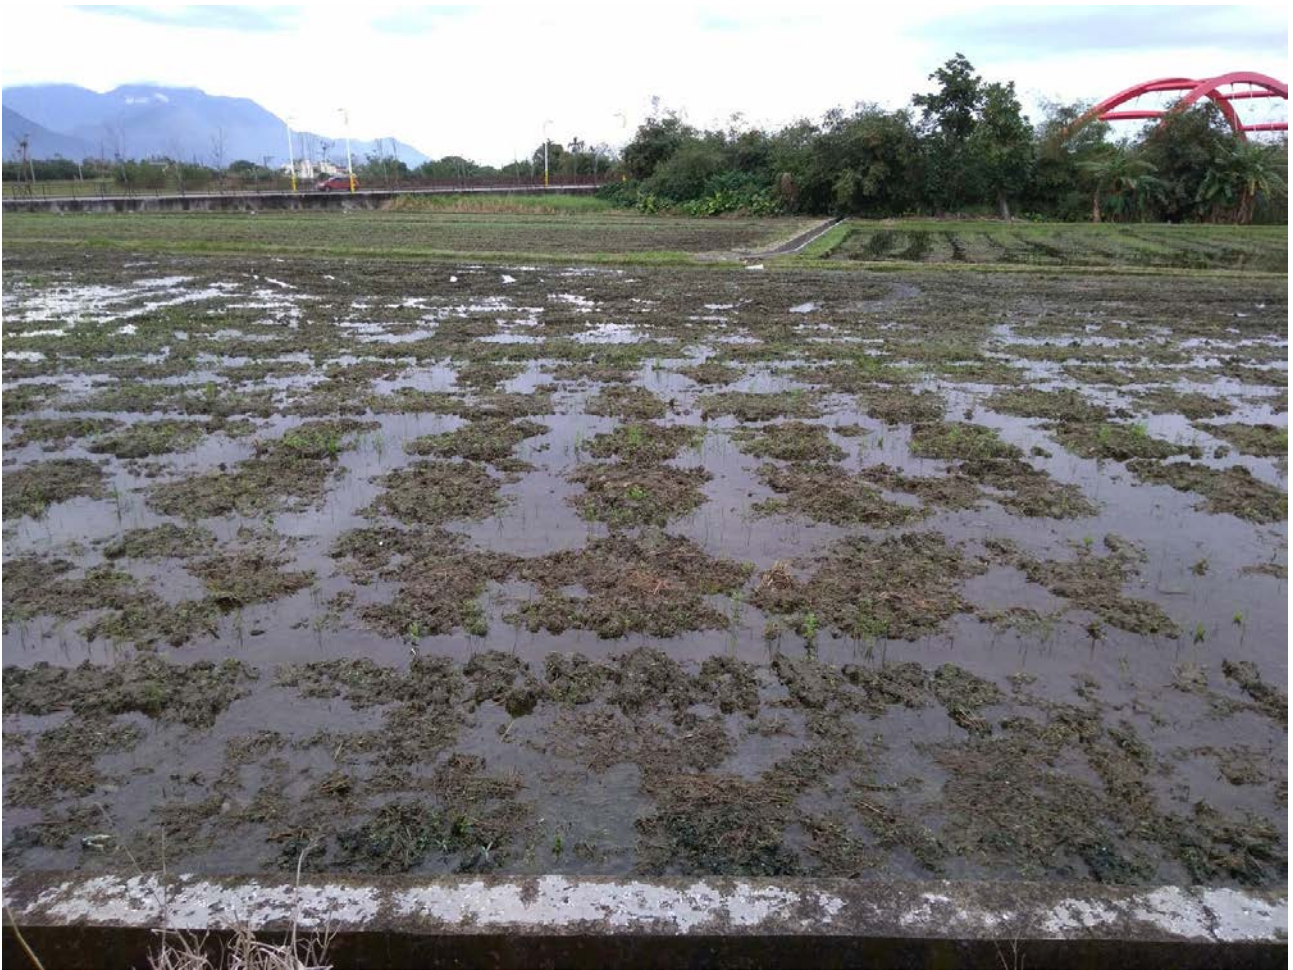
圖 2-2-13、國盛八街以北至十六股大橋之間農地調查並未發現沉陷與噴砂現象，照片向東北拍攝。劉彥求攝。

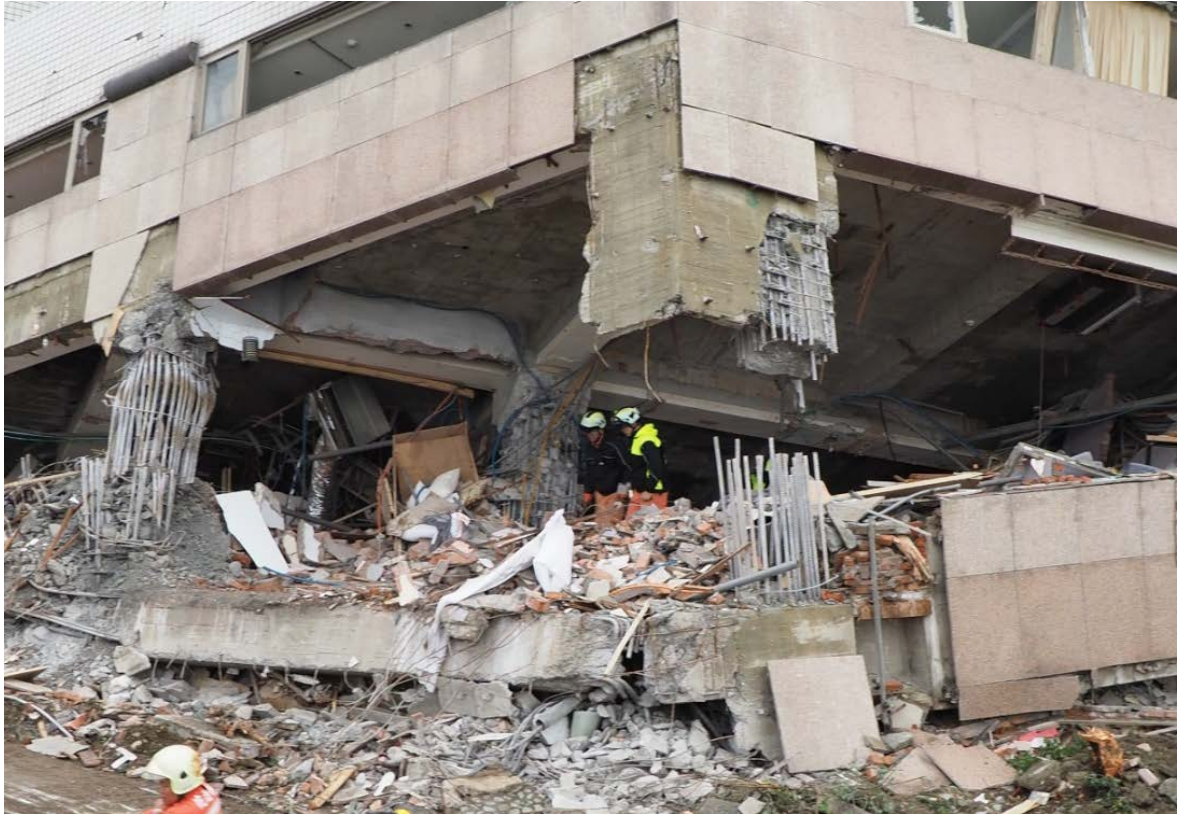
**雲門翠堤大樓：**位於美崙溪西側，國盛二街與商校街交叉口附近，樓高共 12 層，2、3 樓為旅館。此次地震 3 樓以下皆被壓毀，樓體嚴重傾斜超過 30 度，震後搶災過程中樓體仍持續傾斜，救災單位以 H 型鋼樑、消波塊緊急支撐（圖 2-3-2）。現場可見樓體破壞（圖 2-3-3）。

圖 2-3-3、雲門翠堤大樓一樓破壞。莊釗鳴攝。

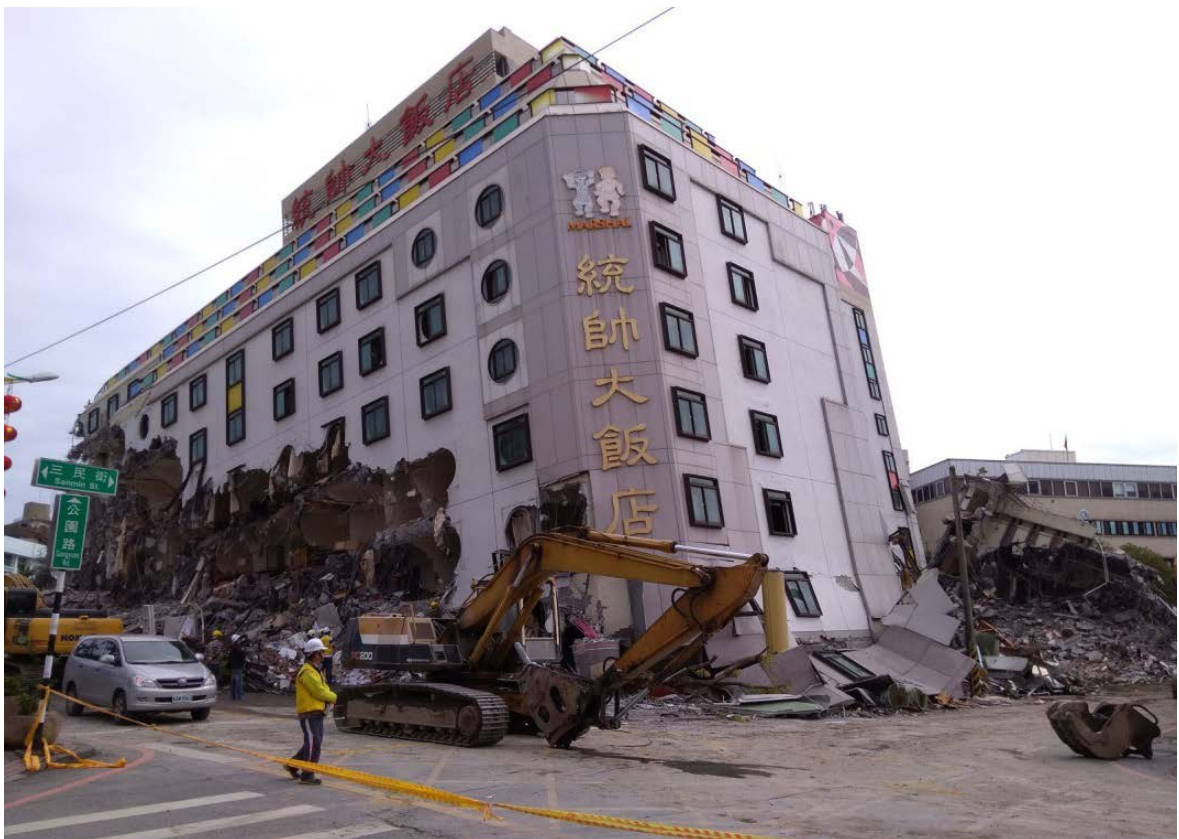
圖 2-3-4、統帥大飯店 2 樓以下皆壓毀，現場進行拆除作業。莊釗鳴攝。

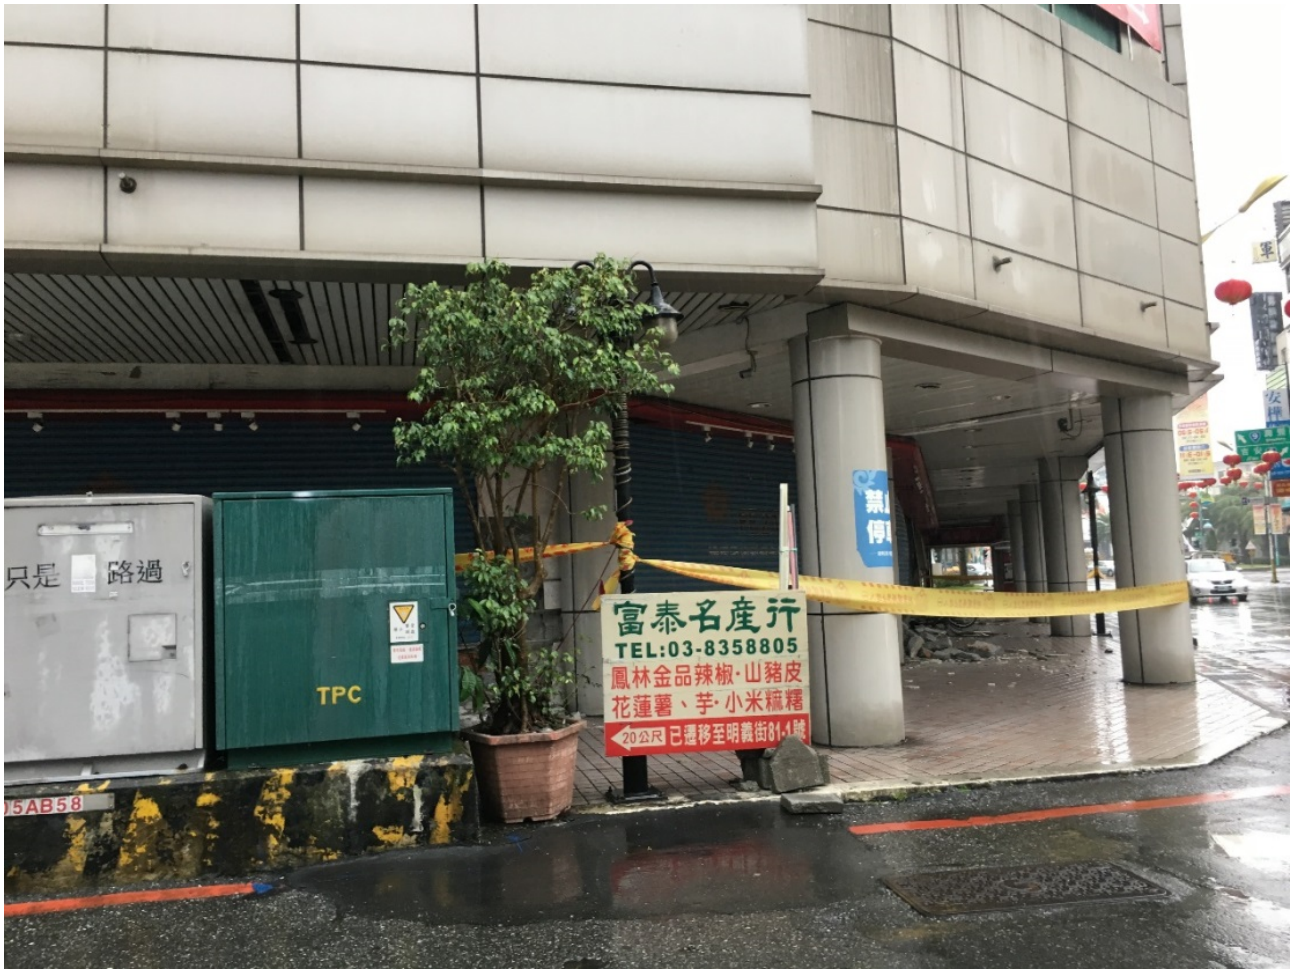
圖 2-3-5、花蓮舊遠百大樓因結構柱破壞而圍起封鎖線。陳思婷攝。
