## 摘要

民國 107 年 2 月 6 日深夜 11 點 50 分臺灣東部花蓮地區發生芮氏規模 6.26 的地震，震央在花蓮東北方立霧溪口的海上，震源深度 6.31 公里，此地震是位於板塊隱沒系統的發震構造所引起，造成米崙斷層與嶺頂斷層沿線地表破裂。本所動員構造與地震地質組人力針對周遭地區進行野外調查與大地測量工作，地表地質調查重點在地表破裂分布範圍與活動斷層的相關性，並評估陸上活動斷層是否為此次地震的發震構造，大地測量的目的在了解地表變動的範圍與程度。調查範圍涵蓋花蓮縣新城鄉、花蓮市、吉安鄉與壽豐鄉等破壞較集中的區域。

## 引言

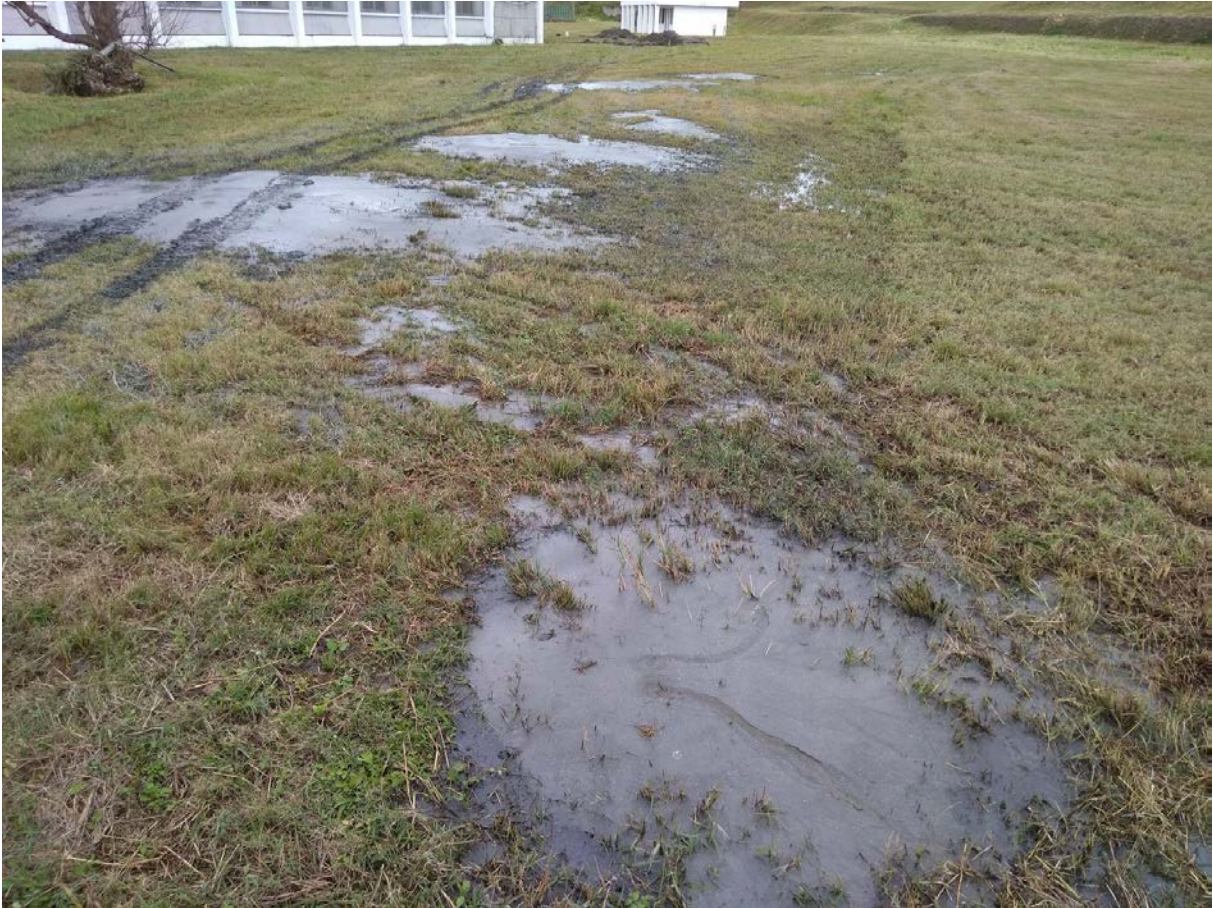
圖 2-1-1-10、華西路西側崖坡下方一處噴砂群。噴砂約範圍 75 公尺乘 45 公尺，周圍仍處於溼地狀態，為過去舊七星潭池沼群一部分，向北拍攝。劉彥求攝。

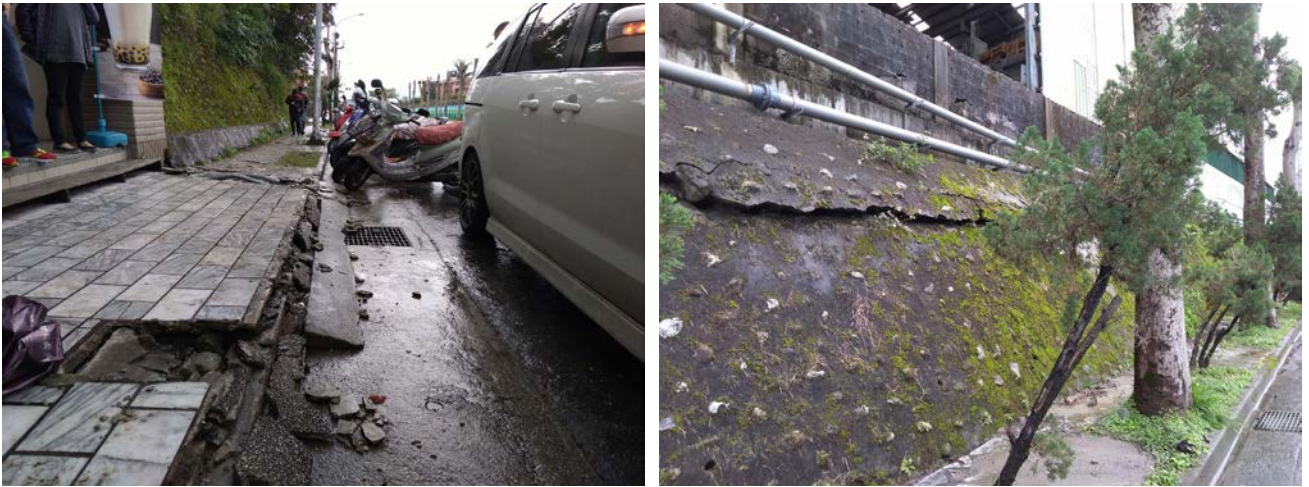
圖 2-1-1-12、華西路東側一道地表破裂於舊花師北側，主要沿道路與建物間隙，以及駁坎等向外推拱抬高。左圖向西南拍攝，右圖向南拍攝。劉彥求攝。

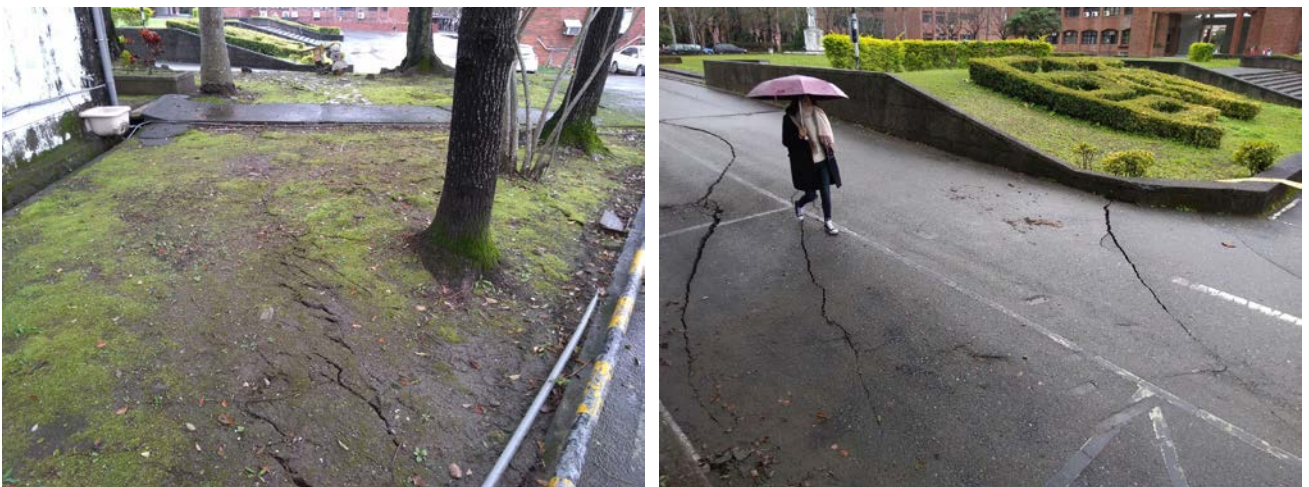
圖 2-1-1-13、地表破裂轉進入校園，於「花師」花圃附近地形崖造成一系列雁行排列伸張裂隙。左圖向西南拍攝，右圖向南拍攝。劉彥求攝。

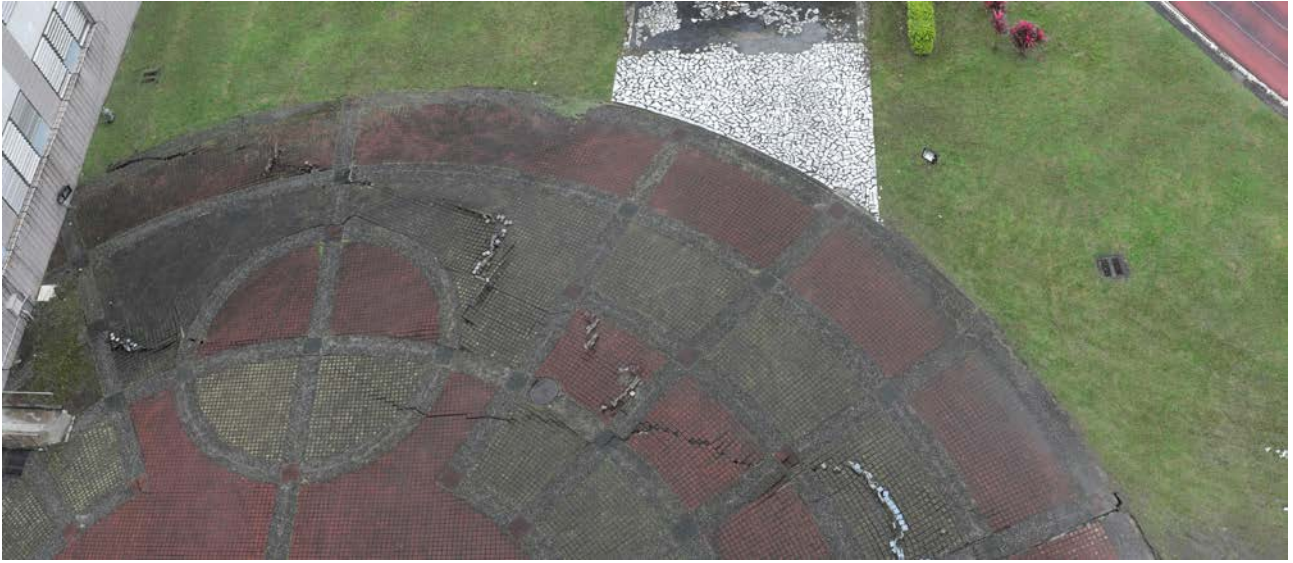
圖 2-1-1-16、另一道地表破裂經涵翠湖西側繞過音樂館，在體育館北側造成地磚形成伸張與擠壓兩組破裂，向東北俯攝。劉彥求攝。

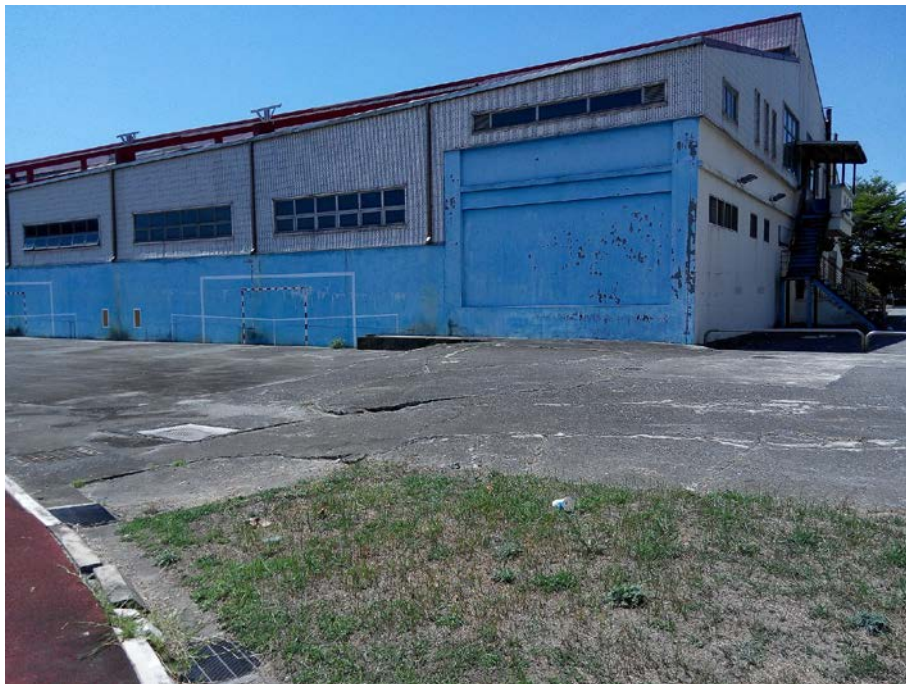
圖 2-1-1-19、舊花師游泳池北側，過去斷層潛移造成水泥地面鼓起與破裂，但此次地表破裂並未造成其變形現象擴大，向東南拍攝。劉彥求攝。

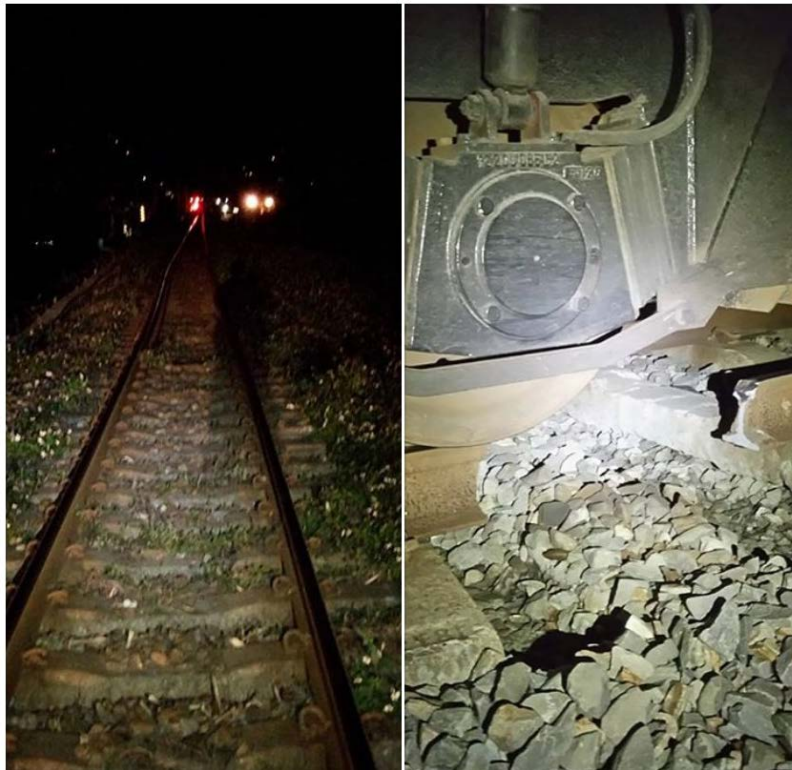
圖 2-1-1-21、花蓮港線 CK4+400 處，復興陸橋附近，軌道扭曲斷軌，引用自臺鐵 FB 官方社群網站“fun 臺鐵”於震後緊急發布訊息。

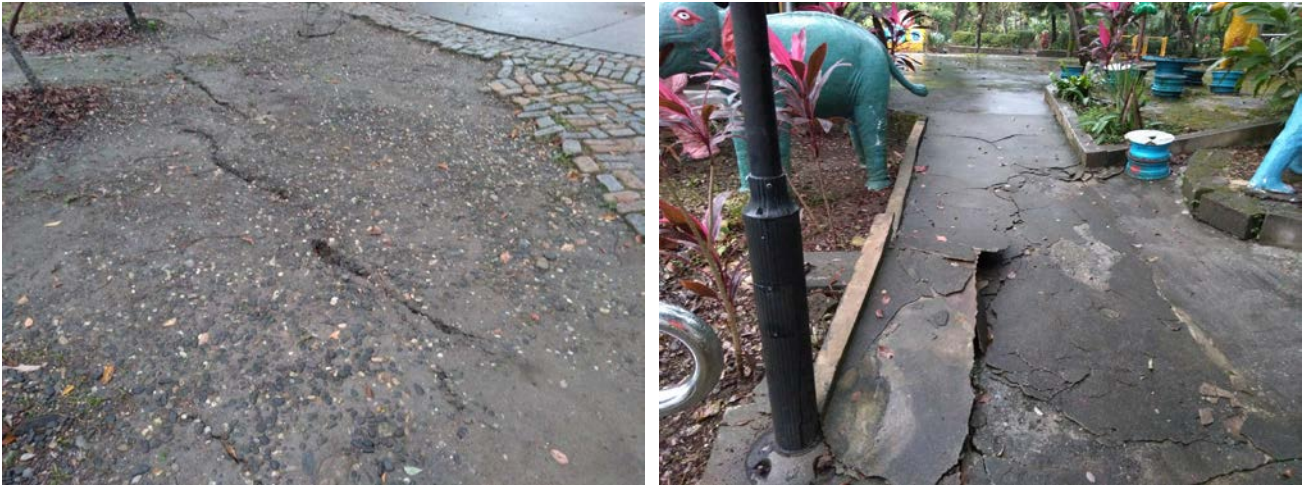
圖 2-1-1-28、忠烈祠北側長春歌舞會地表破裂，地表破裂造成雁形排列裂隙與東側略為抬升。左圖向北拍攝，右圖向南拍攝。劉彥求攝。

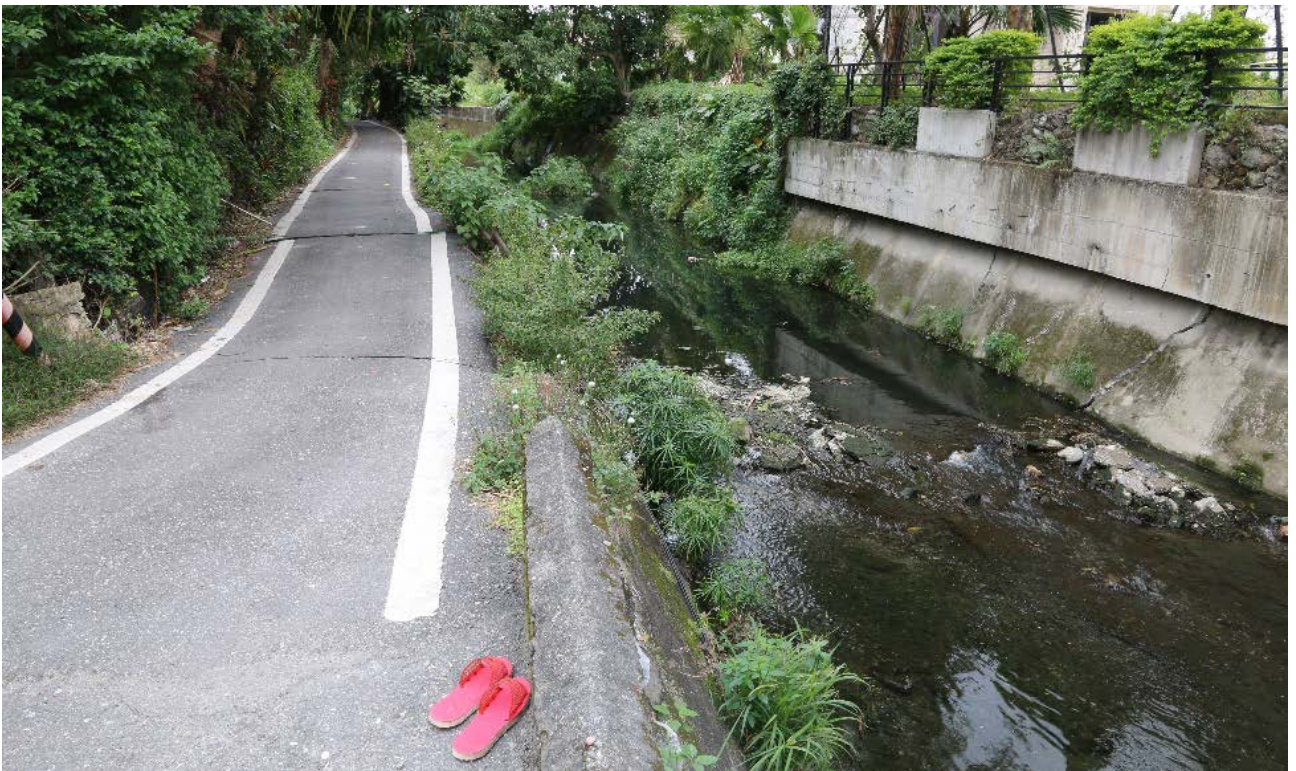
圖 2-1-1-31、新興路與尚志路交口北側河堤旁道路左移現象，累計左移量大於 20 公分。陳柏村攝。

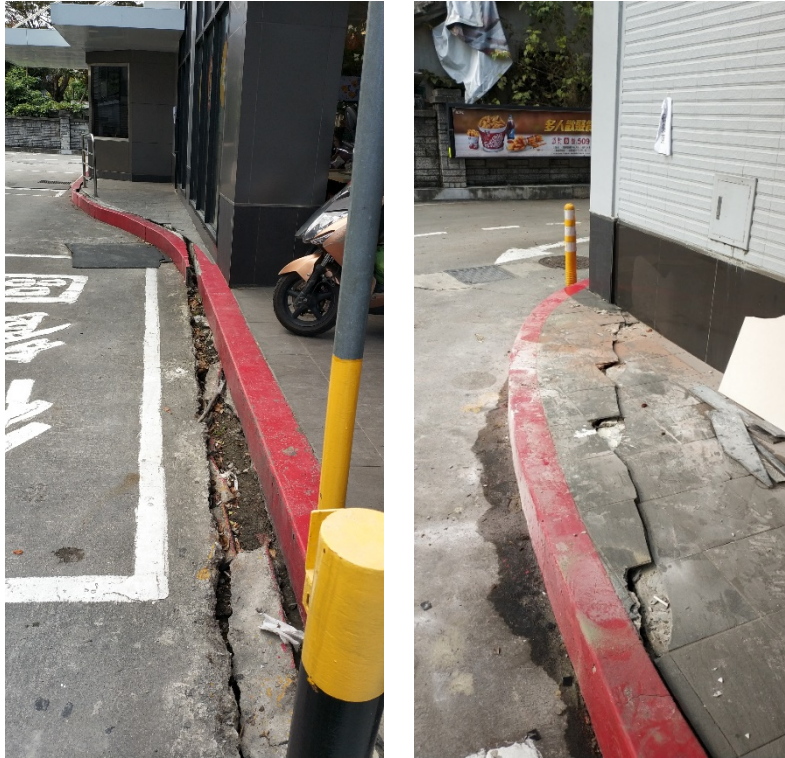
圖 2-1-2-7、明禮路旁之大樓邊緣裂隙。黃志遠攝。

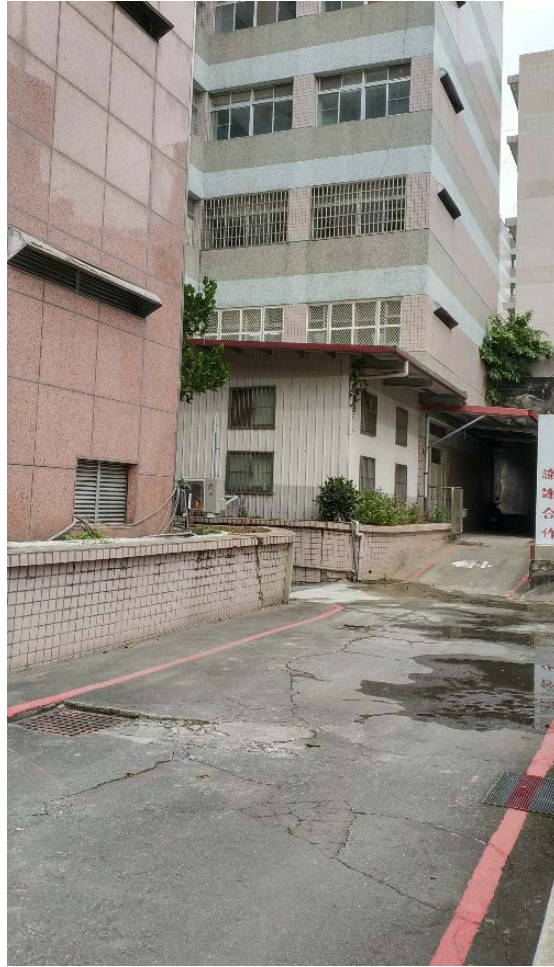
圖 2-1-2-15、花蓮醫院內大樓及路面破損。此處裂隙與 1951 年地震地表破裂位置相近。黃志遠攝。

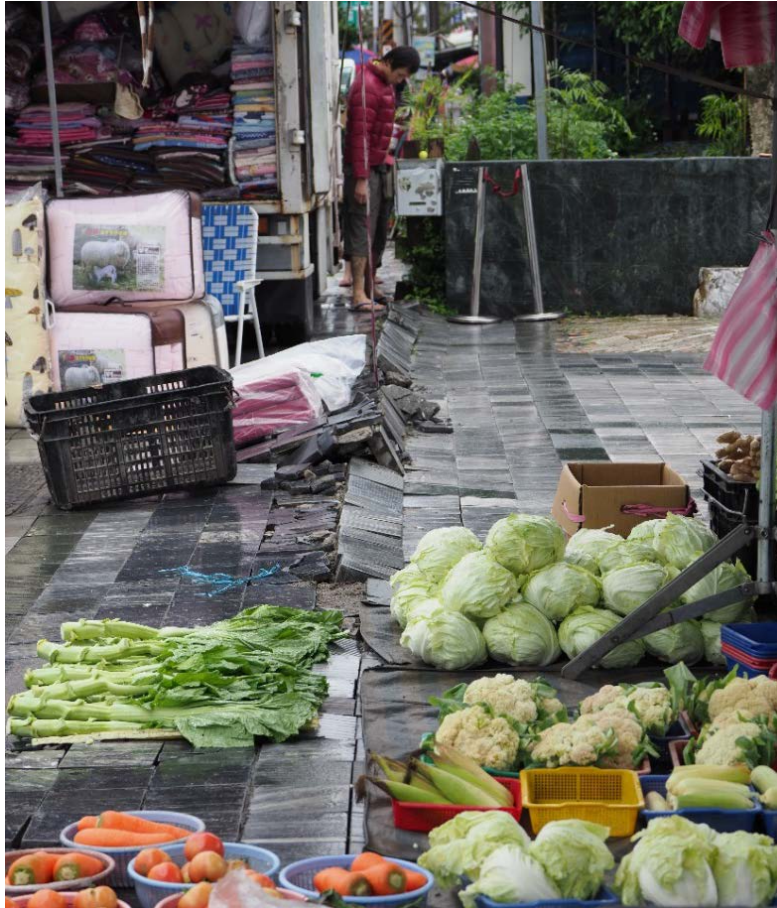
此區沿著道路、水溝發育的裂隙也可分為幾類，在重慶路與福町路口，裂隙可分為 2 組（圖 2-1-2-32），方向皆略平行馬路，分別為 N30°W 與 N70°E，裂隙的方位可能與既有工程或道路結構有關；在重慶路與博愛街口，裂隙可分為 3 組（圖 2-1-2-33），第 1 組裂隙是以擠壓變形產生的 N70°E 裂隙，擠壓變形使得人行道磚上拱約 15 公分；第 2 組裂隙垂直第 1 組裂隙，為張裂隙，方位為 N20°W；在廣東街與博愛街口，裂隙可分為 2 組（圖 2-1-2-34），分別是以擠壓變形為主的裂隙，方位約呈 N36°E，裂隙東側柏油路隆起約 5 公分，局部地區路

圖 2-1-2-33、重慶路與博愛街口破裂。朝  $N70^{\circ}E$  延伸，人行道磚上拱，朝東拍攝。莊釗鳴攝。

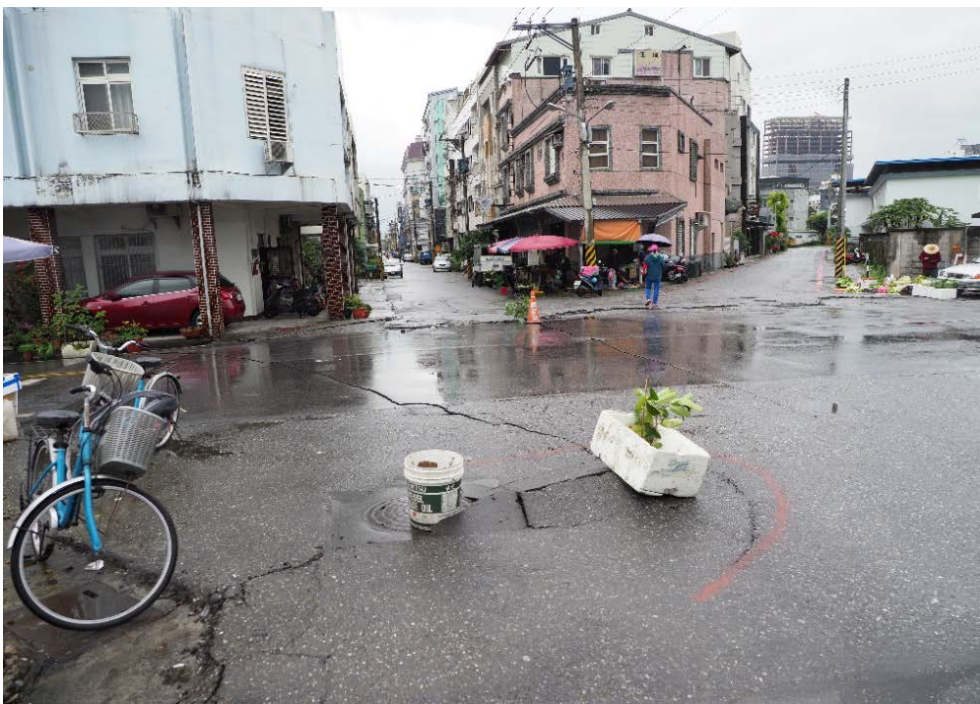
面上拱約 15 公分，以及  $N66^{\circ}W$  方向的張裂隙；在重慶路與自由街口附近，柏油路裂隙可分為雁行排列裂隙與左移裂隙（圖 2-1-2-35），雁行排列裂隙約呈  $N65\sim 80^{\circ}W$  排列，並有與雁行排列裂隙相同方向的壓縮應變，左移裂隙約呈  $N40^{\circ}W$  排列，可延伸約 50 公尺，左移量約 3 公分，上述雁行排列裂隙方向與排水溝大致平行，可能此裂隙的分布與人工結構物弱面有關，在南濱公園一帶，南濱公園海堤附近道路，可見多組垂直道路走向的裂隙，方位為  $N40^{\circ}W$ （圖 2-1-2-36）。

圖 2-1-2-34、廣東街與博愛街口破裂，有一組  $N36^{\circ}E$  方向裂隙，柏油路面局部隆起，另有一組  $N66^{\circ}W$  方向的張裂隙，於廣東街朝東北拍攝。莊釗鳴攝。

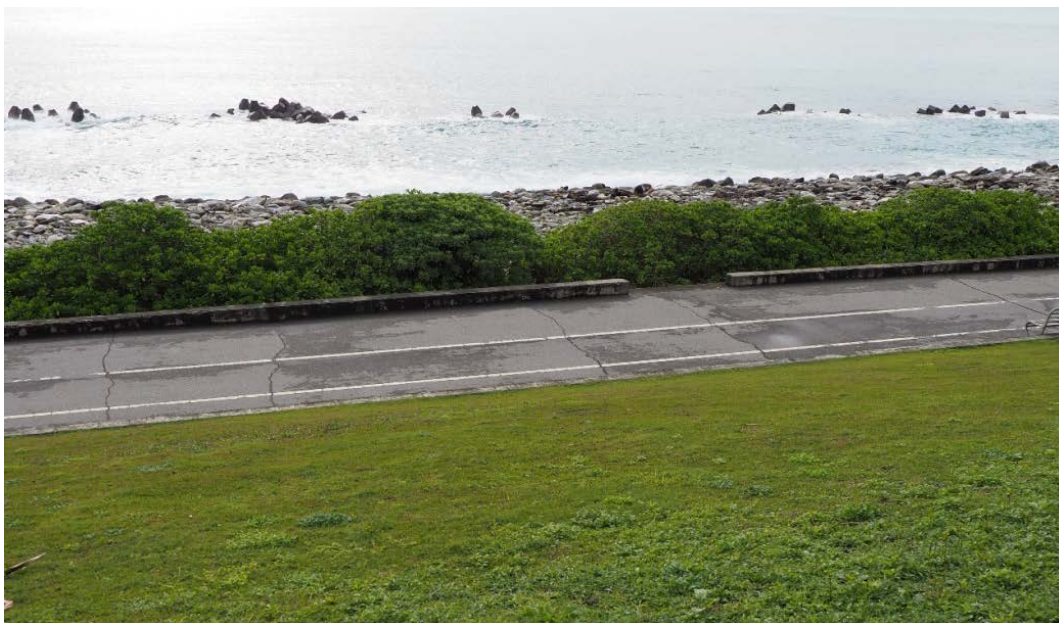
圖 2-1-2-36、南濱公園海堤道路之破裂，裂隙垂直馬路，走向約呈 N40°W。莊釗鳴攝。

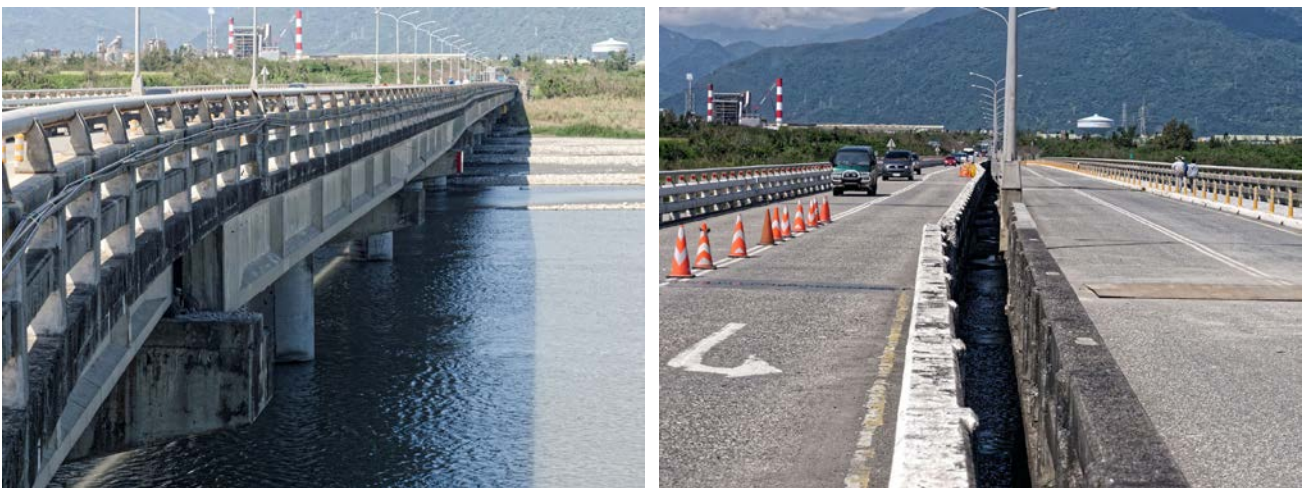
0206 花蓮地震發生後，主要災情均分布於米崙斷層沿線至花蓮大橋，主震發生當日，由媒體報導即可確認花蓮大橋中段附近橋樑錯位與拱起，調查發現花蓮大橋最西側橋頭產生寬約 3 公尺，深約 20 公分的下陷（圖 2-1-3-1）；P9 與 P10 橋墩伸縮縫產生左移型式錯移約 70 公分（圖 2-1-3-2）；最東側的 P12 橋墩附近橋面則產生移動（圖 2-1-3-3）。除橋樑隨著地表加速度產生相應之變形之外，俯瞰橋樑附近河床可見到約南北走向排列之伸張裂隙與噴砂孔，這些變形位置約位於過去本所推定之嶺頂斷層跡與斷層帶範圍附近（圖 2-1-3-4）。

圖 2-1-3-3、由東向西拍攝花蓮大橋東側橋頭橋面相對移動。劉彥求攝。

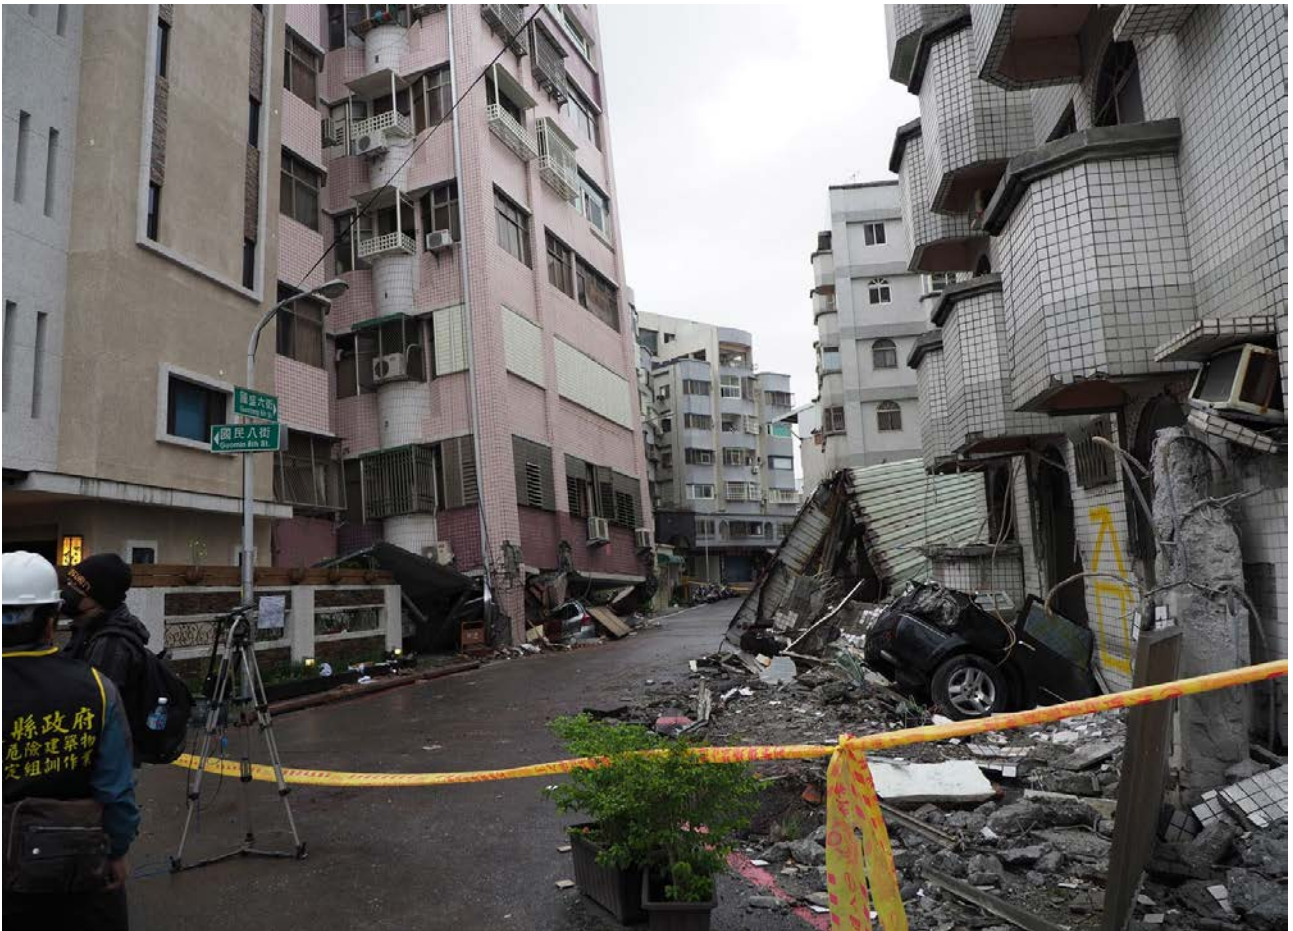
在堤內部份，由尚志三號橋西側的國盛七街至國聯五路，以南至勝利路，在這區域裡的部分建物除了沉陷與牆壁破損、道路龜裂外（圖 2-2-8），水溝、農田、河堤旁也有小規模噴砂現象（圖 2-2-9），這個區域部分建築也有傾斜、倒塌的現象（圖 2-2-10）。此區域較外圍部分建物也有輕微沉陷的現象，與路面或結構邊界破壞的情況（圖 2-2-11），國盛八街道路也可見建物輕微沉陷，道路龜裂的情況（圖 2-2-12）。國盛八街為建築群之北界，同時也是這次輕微沉陷區的北界，國盛八街以北的十六股農地目前仍多是水田，此次調查在此區域並未發現明顯噴砂與沉陷等現象（圖 2-2-13）。

圖 2-2-10、美崙溪西側堤內部份房屋底層塌陷或建物傾斜，調查當時已即將進行拆除。莊釗鳴攝。

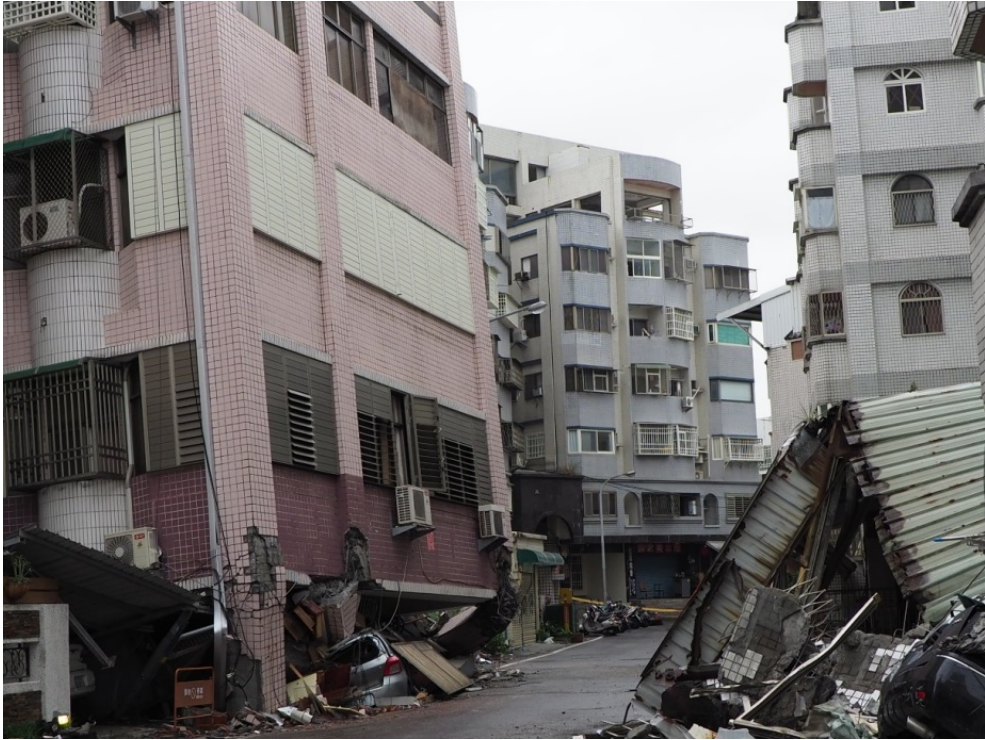
圖 2-3-1、吾居吾宿大樓（左）及白金雙星大樓（右）之倒塌。莊釗鳴攝。

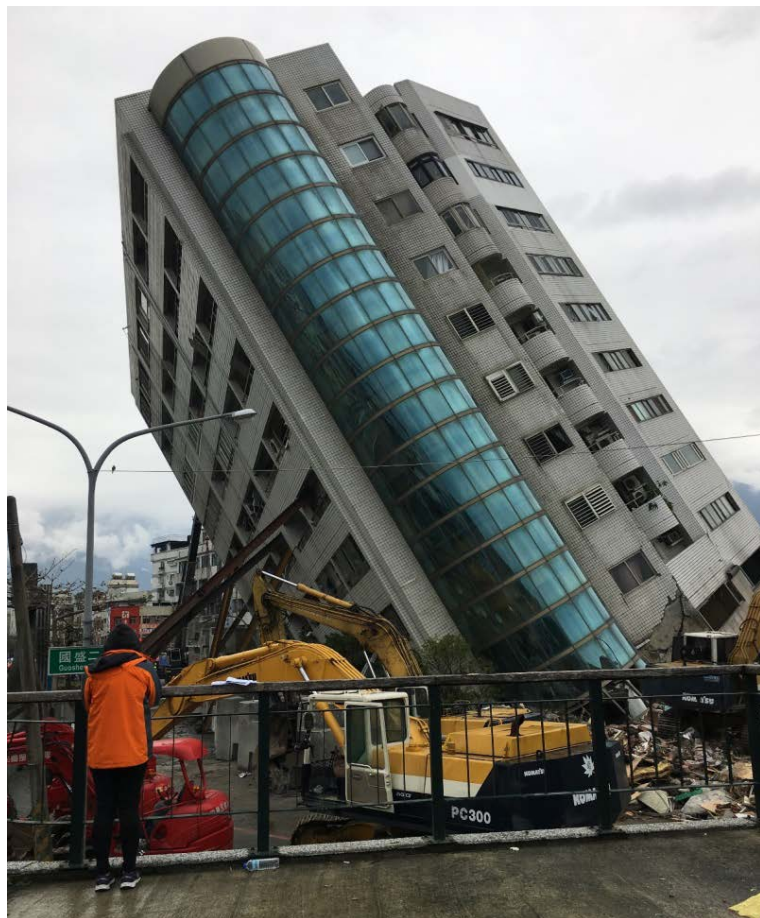
**雲門翠堤大樓：**位於美崙溪西側，國盛二街與商校街交叉口附近，樓高共 12 層，2、3 樓為旅館。此次地震 3 樓以下皆被壓毀，樓體嚴重傾斜超過 30 度，震後搶災過程中樓體仍持續傾斜，救災單位以 H 型鋼樑、消波塊緊急支撐（圖 2-3-2）。現場可見樓體破壞（圖 2-3-3）。

圖 2-3-2、雲門翠堤大樓傾倒，救災單位以鋼樑緊急支撐。陳思婷攝。
