## 摘要

民國 107 年 2 月 6 日深夜 11 點 50 分臺灣東部花蓮地區發生芮氏規模 6.26 的地震，震央在花蓮東北方立霧溪口的海上，震源深度 6.31 公里，此地震是位於板塊隱沒系統的發震構造所引起，造成米崙斷層與嶺頂斷層沿線地表破裂。本所動員構造與地震地質組人力針對周遭地區進行野外調查與大地測量工作，地表地質調查重點在地表破裂分布範圍與活動斷層的相關性，並評估陸上活動斷層是否為此次地震的發震構造，大地測量的目的在了解地表變動的範圍與程度。調查範圍涵蓋花蓮縣新城鄉、花蓮市、吉安鄉與壽豐鄉等破壞較集中的區域。

## 引言

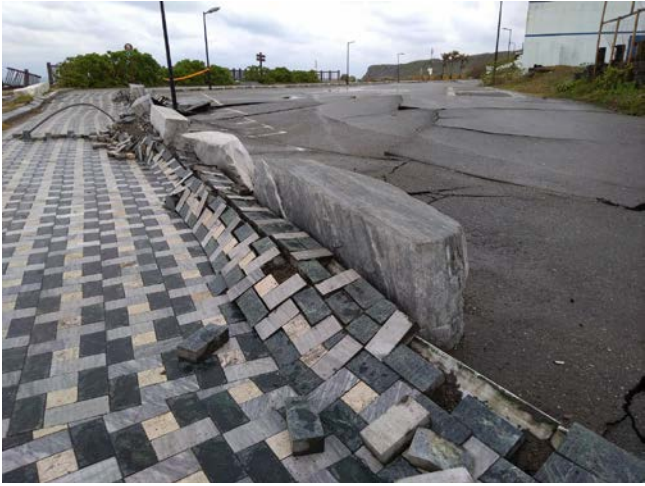
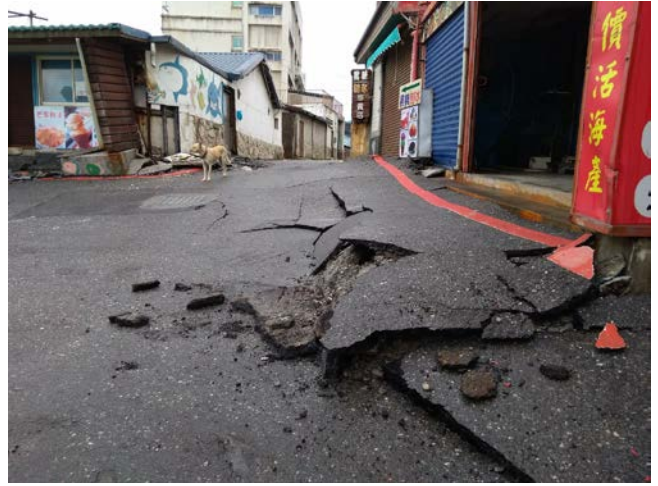
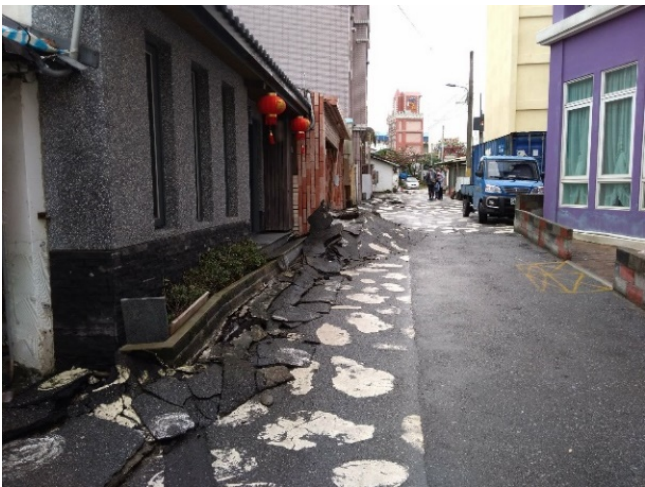
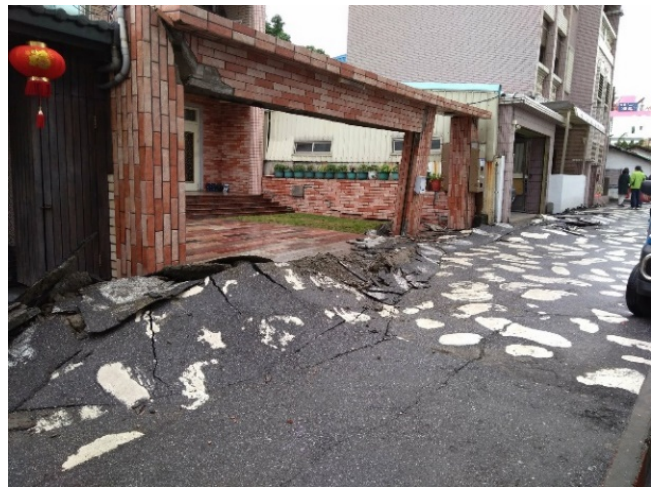
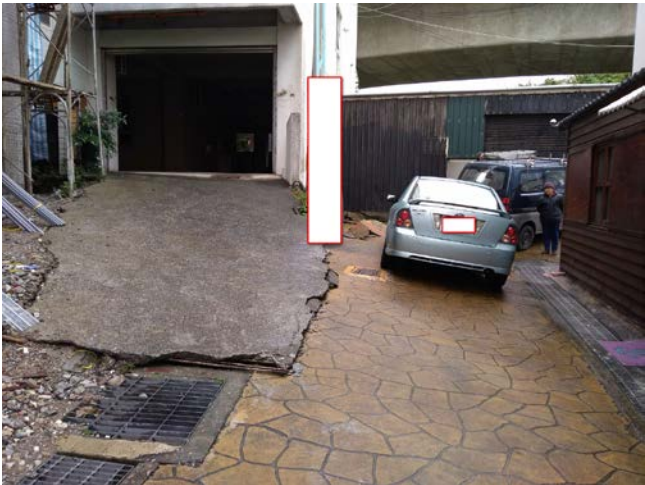
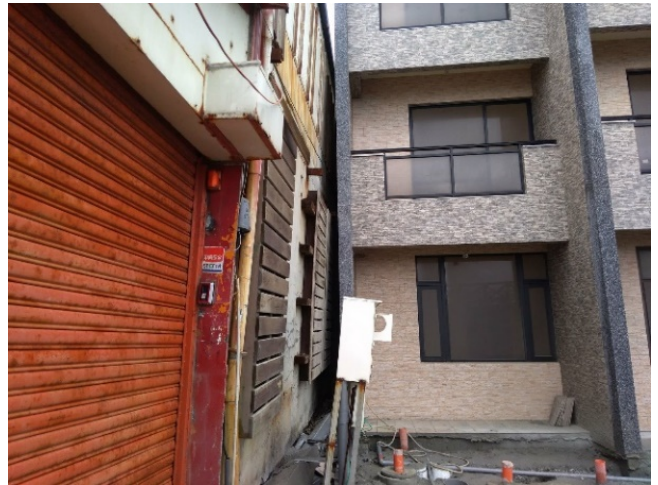
**七星潭週邊：**主要地表破裂北起七星潭南側海灘(圖 2-1-1-2)，沙灘上破裂跡走向約  $N50^{\circ}E$ ，東側礫石抬升約 20 公分並具左移分量，斷層東側（上盤）向北推擠同時造成舊海堤破裂外推(圖 2-1-1-3)與停車場向北推拱現象(圖 2-1-1-4)，七星山北緣為本次破裂最大活動位置，造成相對抬升約 80 公分與 60 公分之視左移，也造成七星街週邊民房損壞(圖 2-1-1-6)、登山步道錯移、道路抬升破裂等現象(圖 2-1-1-5)。地表破裂由七星山往  $S35^{\circ}W$  方向延伸，造成七星潭大橋東南側破損(圖 2-1-1-7)。由七星潭海濱堤防下之錯移路面評估米崙斷層南側之抬升量約 30 公分，由七星潭大橋南側步道之擠壓與橫移現象評估米崙斷層兩側左移量大於 70 公分(圖 2-1-1-8)。

圖 2-1-1-5、七星山周邊地表破裂。尤以七星街周邊民宅災損最為嚴重，部分房屋傾斜及牆壁、梁柱與地板破損，1951 年地表破裂也曾在此造成重大災損。劉彥求攝。

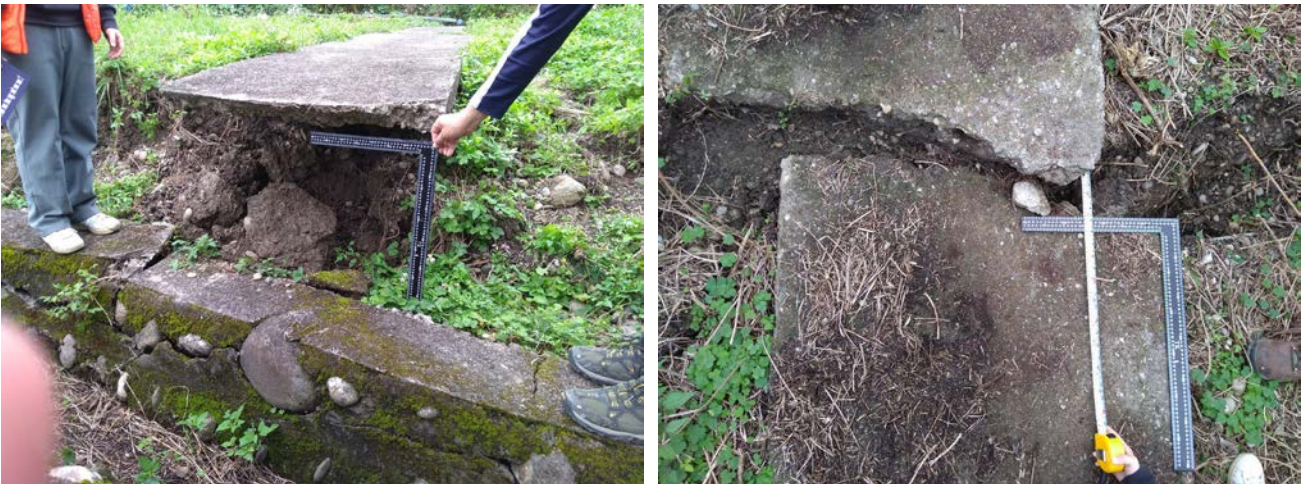
圖 2-1-1-9、華西路西側崖坡中段，一處人工結構物受錯動，東華大學顏君毅教授等團隊測量變形量，向北拍攝。劉彥求攝。

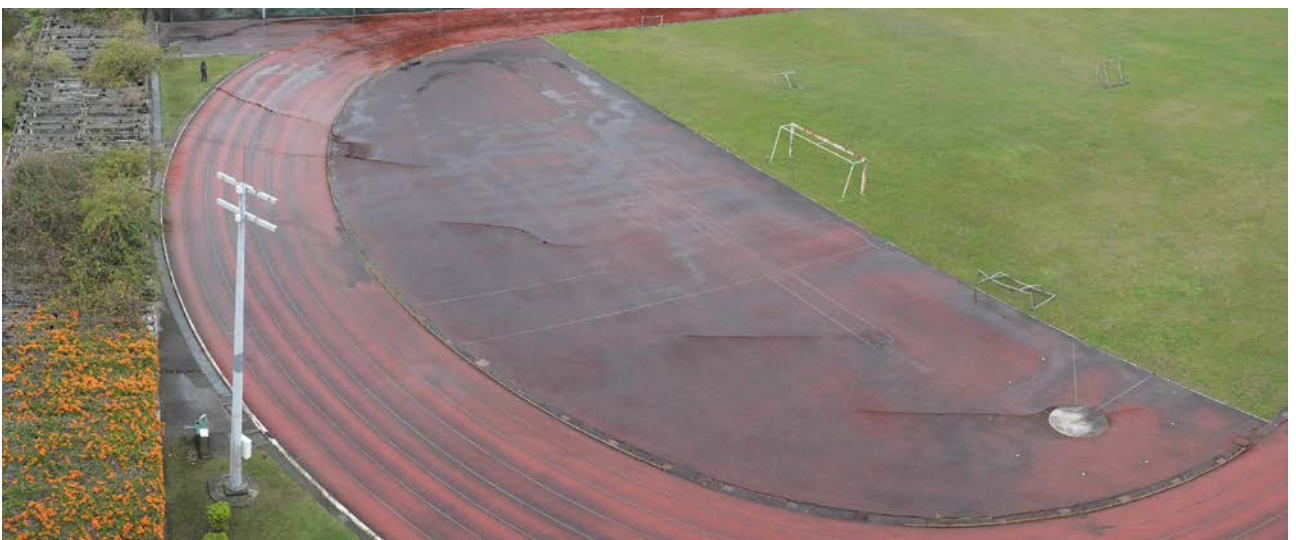
圖 2-1-1-15、地表破裂循轉向  $S10^{\circ}-15^{\circ}W$ ，在 PU 跑道西側形成左移型式的雁行排列伸張破裂，向東北俯攝。劉彥求攝。

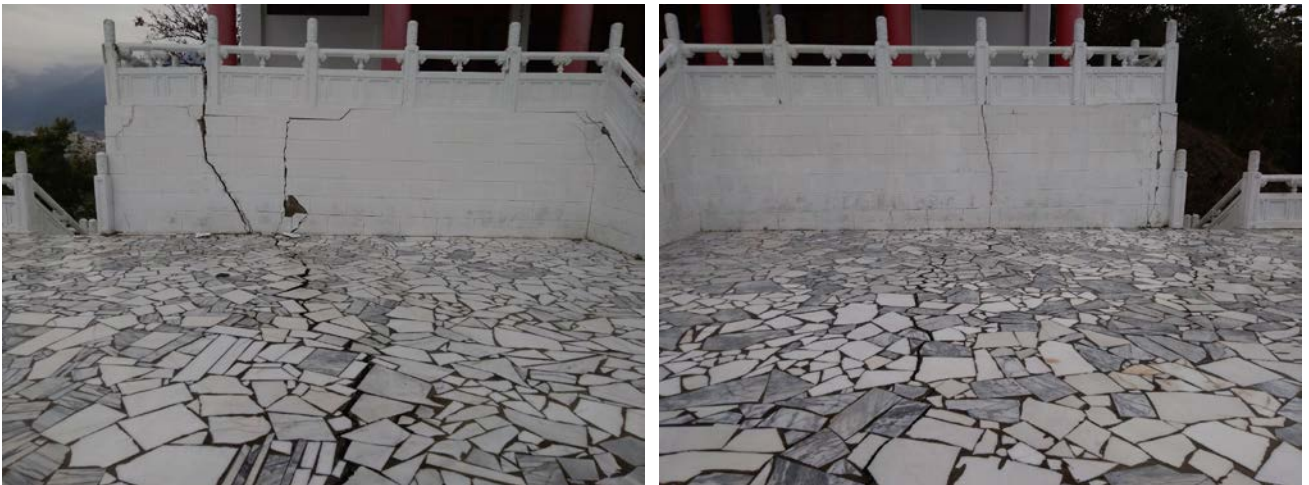
圖 2-1-1-29、忠烈祠大殿與廣場地表破裂，地表破裂造成殿體與廣場東側略為抬升，以及西側略為傾斜。左圖向北拍攝，右圖向南拍攝。劉彥求攝。

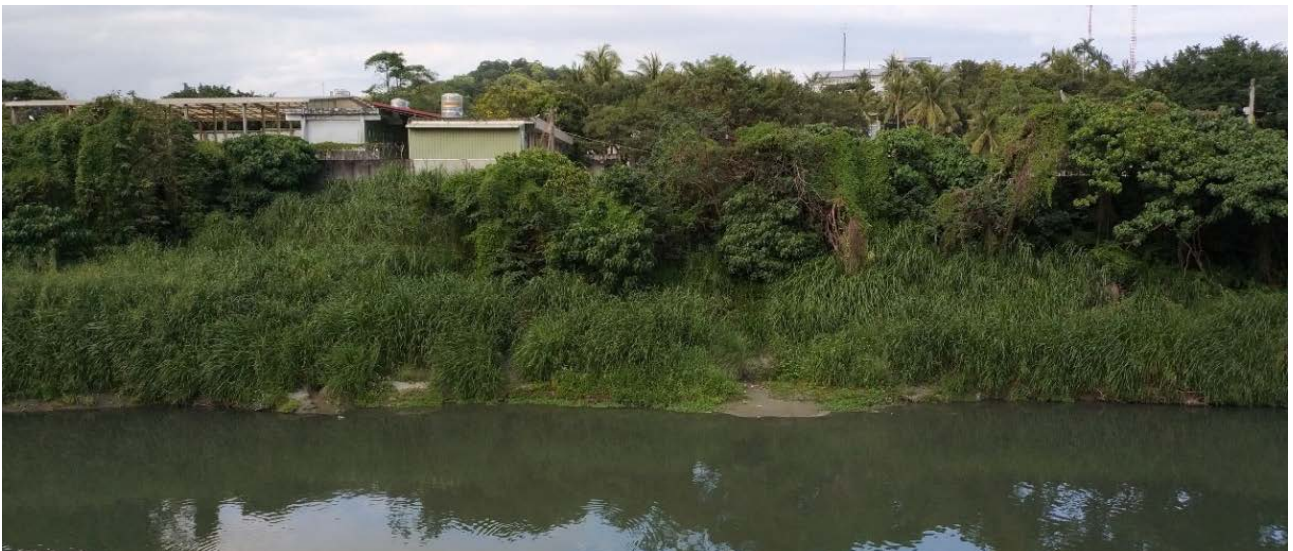
圖 2-1-2-5、美崙溪靠近明禮國小的東岸河床噴砂現象。黃志遠攝。

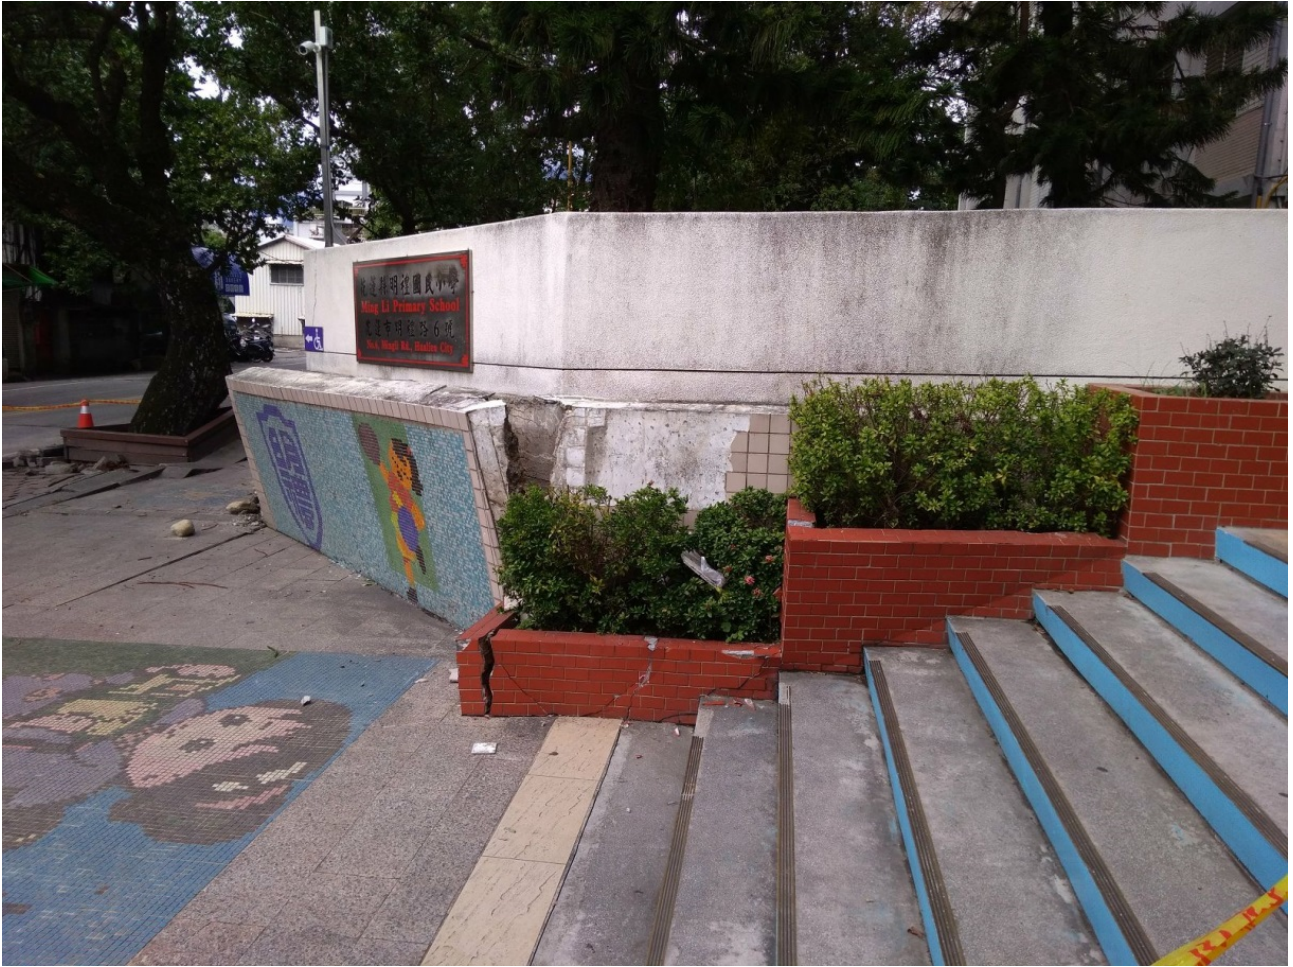
圖 2-1-2-6、明禮國小正門北側、圍牆與人行道遭推擠向外突出與拱起。劉彥求攝。

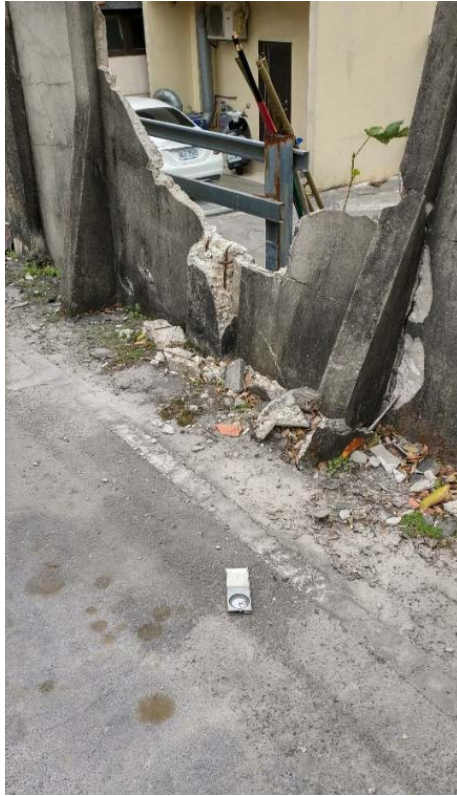
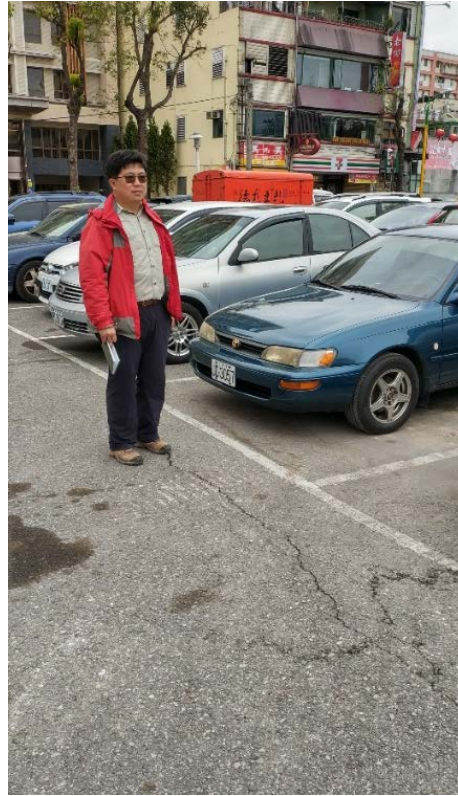
圖 2-1-2-19、三民停車場後方圍牆因地震破損，破損點下方有一條裂隙以  $N40^{\circ}-50^{\circ}E$  方向朝南延伸。黃志遠攝。

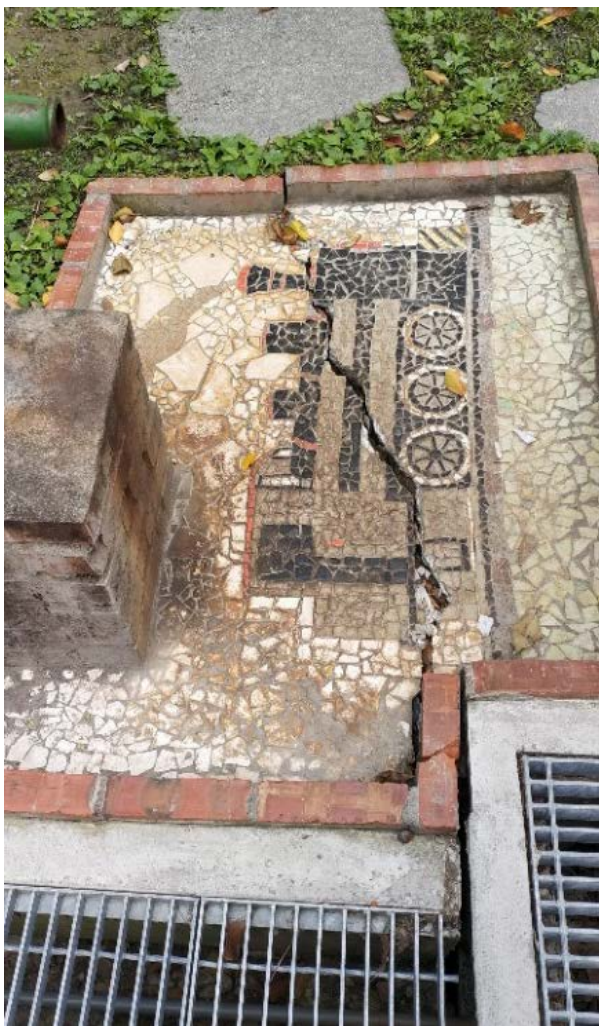
圖 2-1-2-23、鐵道博物館內建物、庭園及圍牆有輕微受損。  
黃志遠攝。

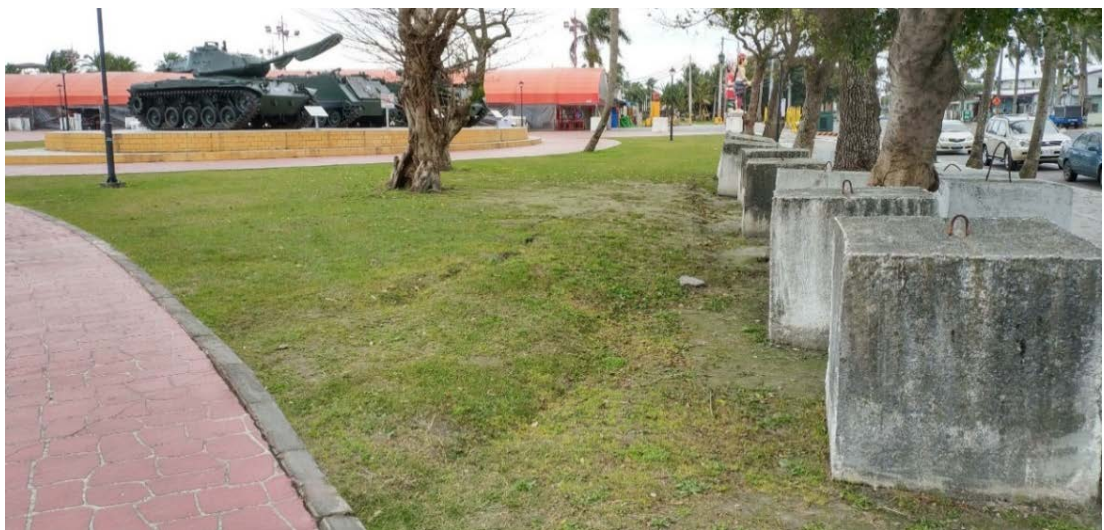
圖 2-1-2-28、自由路東大夜市門口右側草皮地表變形，圖上草皮東側隆升約 15 公分，以  $N20^{\circ}W$  方向朝花蓮代天府延伸。黃志遠攝。

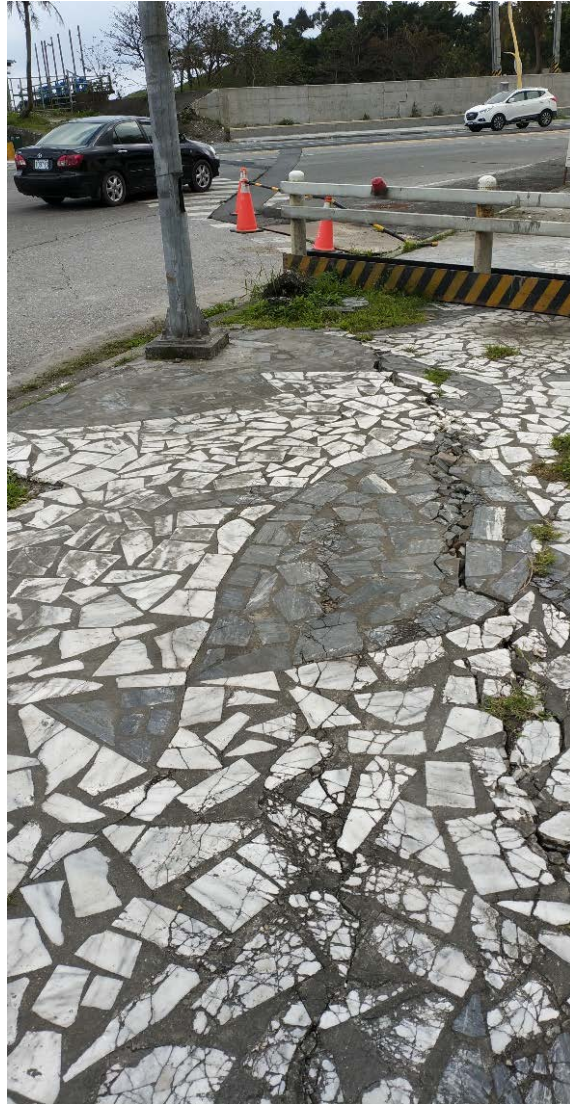
圖 2-1-2-29、花蓮代天府前地表變形以約 N20°W 方向朝南濱出海口延伸。黃志遠攝。

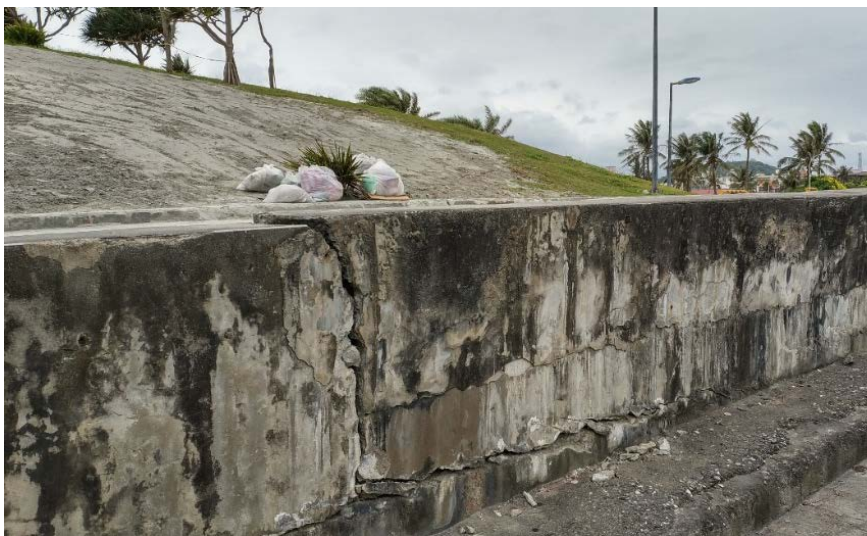
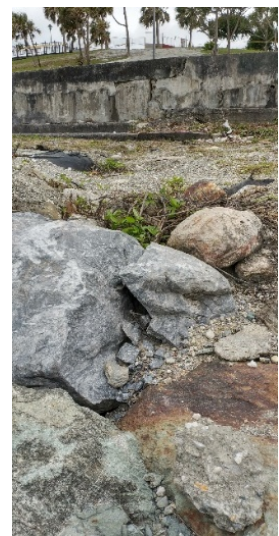
圖 2-1-2-30、南濱出海口東側地表變形以約 N30°W 方向延伸出海。黃志遠攝。

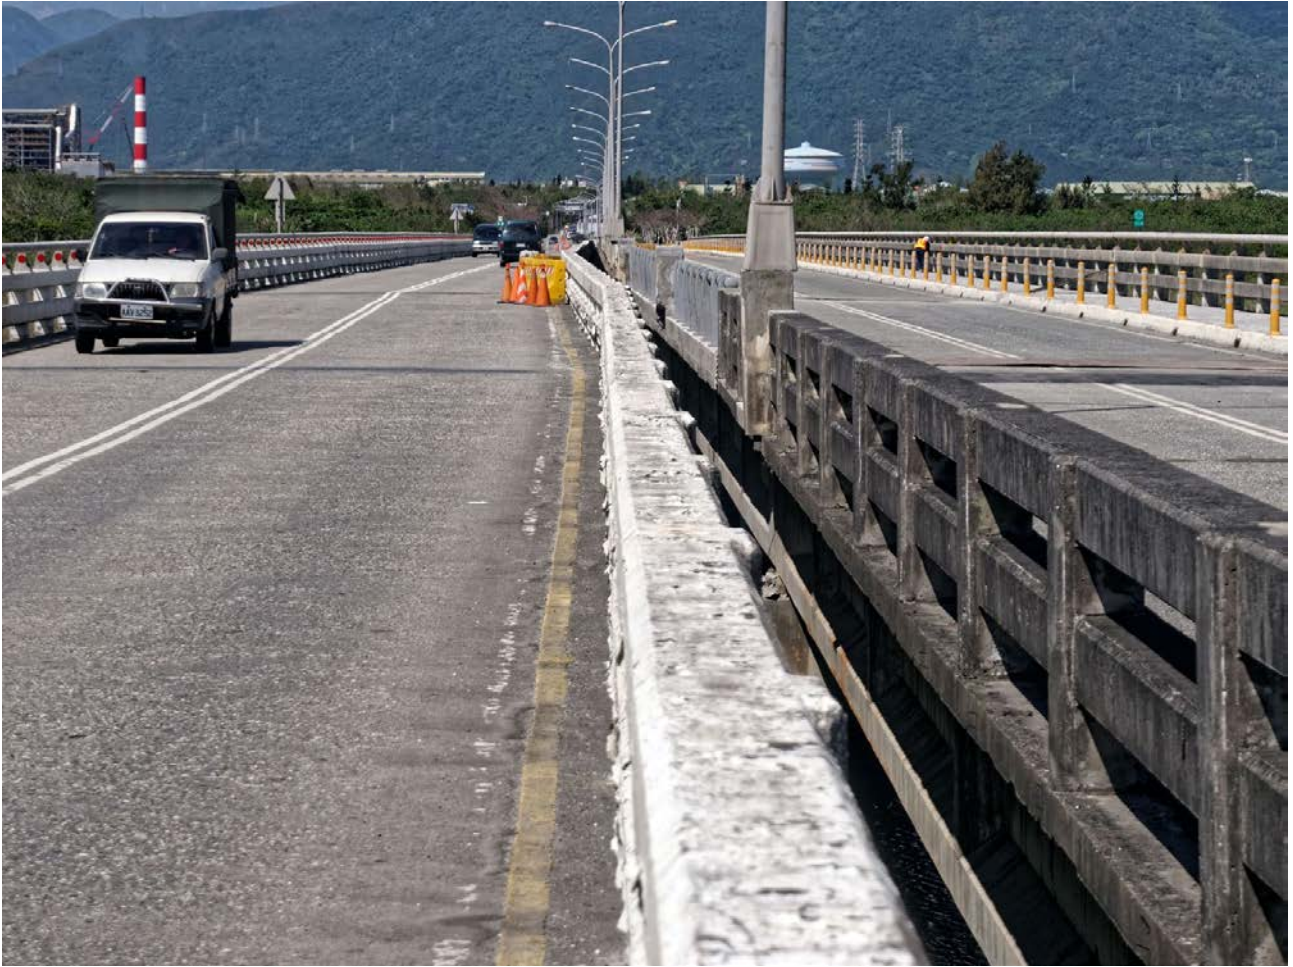
0206 花蓮地震發生後，主要災情均分布於米崙斷層沿線至花蓮大橋，主震發生當日，由媒體報導即可確認花蓮大橋中段附近橋樑錯位與拱起，調查發現花蓮大橋最西側橋頭產生寬約 3 公尺，深約 20 公分的下陷（圖 2-1-3-1）；P9 與 P10 橋墩伸縮縫產生左移型式錯移約 70 公分（圖 2-1-3-2）；最東側的 P12 橋墩附近橋面則產生移動（圖 2-1-3-3）。除橋樑隨著地表加速度產生相應之變形之外，俯瞰橋樑附近河床可見到約南北走向排列之伸張裂隙與噴砂孔，這些變形位置約位於過去本所推定之嶺頂斷層跡與斷層帶範圍附近（圖 2-1-3-4）。

圖 2-1-3-2、花蓮大橋 P9、P10 橋墩左移形式錯動約 70 公分。由西向東拍攝，劉彥求攝。

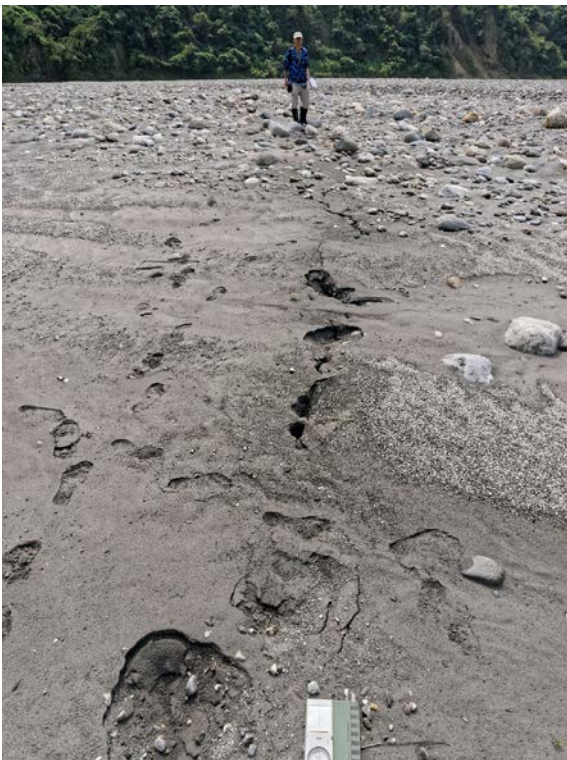
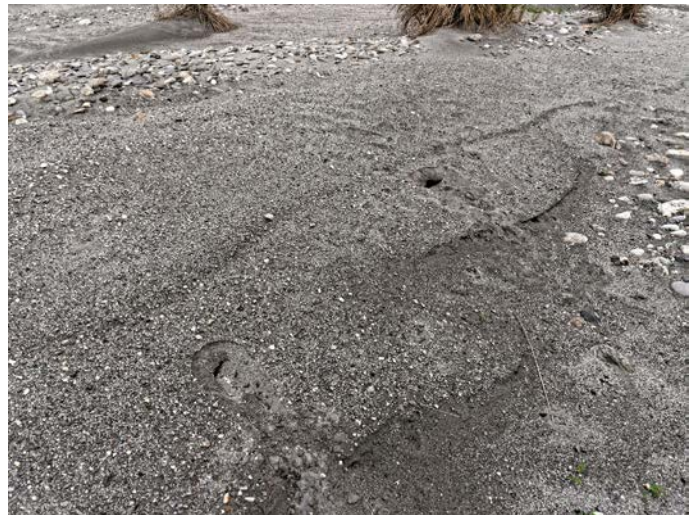
受到木瓜溪寬闊河床匯流入花蓮溪區域的阻隔，此段約於 1.5 公里內僅發現零星破裂與噴砂（圖 2-1-3-9），而後在木瓜溪南側的沙洲中，從花蓮大橋往 S30°W 方向延伸約 1.5 至 2 公里的 500 公尺間內可連續找到 N45°~70°E 走向的雁行排列破裂，這些破裂分佈寬度可達 50 公尺，部分伴隨噴砂（圖 2-1-3-10）。噴砂與破裂點位延伸方向，破裂形式以及位置均與過去推定嶺頂斷層跡相近。

圖 2-1-3-9、木瓜溪匯入花蓮溪沖積扇之破裂與噴砂現象因水流湍急不易跨涉，且礫石粒徑較大，僅尋及零星破裂跡與噴砂孔。劉彥求攝。

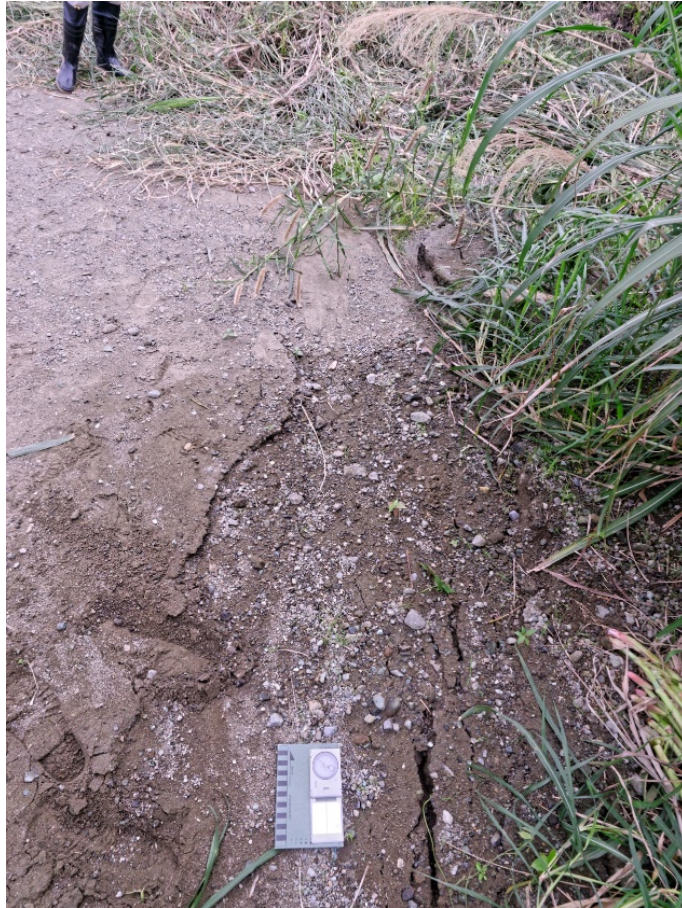
裂隙產生噴砂（圖 2-1-3-12，堤防旁河床與沙洲亦產生噴砂與破裂，但受河流沖蝕，僅部分規模較大，或震後仍持續噴砂之噴砂孔留下（圖 2-1-3-13），這組破裂在此可追蹤至少 400 公尺，延伸方向略再轉向為  $N45^{\circ}\sim 50^{\circ}E$ ，變形帶寬度可達 25 公尺，並因向西南延伸入沙洲雜草林內難以追蹤，但在又隔約 550 公尺之牧草叢內仍可發現一處破裂（圖 2-1-3-14），破裂趨勢延伸向月眉大橋東橋頭，與過去地球物理調查確認之嶺頂斷層位置相符，而月眉大橋周邊則尋無任何變形現象，因此將上述點視為此次嶺頂斷層同震變形現象結束位置。

圖 2-1-3-14、月眉大橋東北側的地表破裂。沙洲上雜草林木妨礙破裂跡之追蹤，最後可尋得破裂位置位於月眉大橋東北側約 1.77 公里。劉彥求攝。

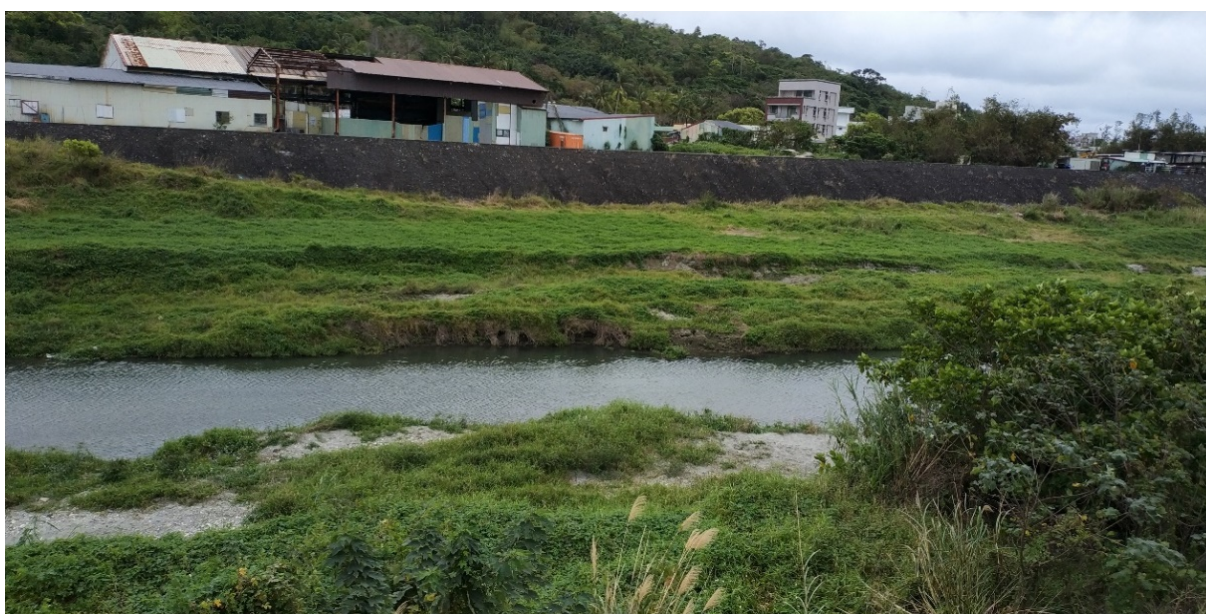
國盛八街以南，林森路以北與國聯五路以東的範圍產生輕微沉陷，河岸沉積物側潰，部份溝渠與田地出現噴砂（圖 2-2-1）。調查首日即可見到水門至國盛八街之間，美崙溪兩側河堤內發生側潰現象，河岸邊沉積物塌陷、下滑甚至流動向河道內，堤防與水門也出現局部開裂破損情形（圖 2-2-2），周圍如國軍花蓮總醫院前道路至水門之間，周邊道路局部沉陷（圖 2-2-3），據地方耆老表示 1951 縱谷地震發生時，附近也曾發生沉陷現象。

圖 2-2-1、河岸沉積物側潰。據當地民眾指示河床兩岸白砂為地震後幾天才噴出。黃志遠攝。

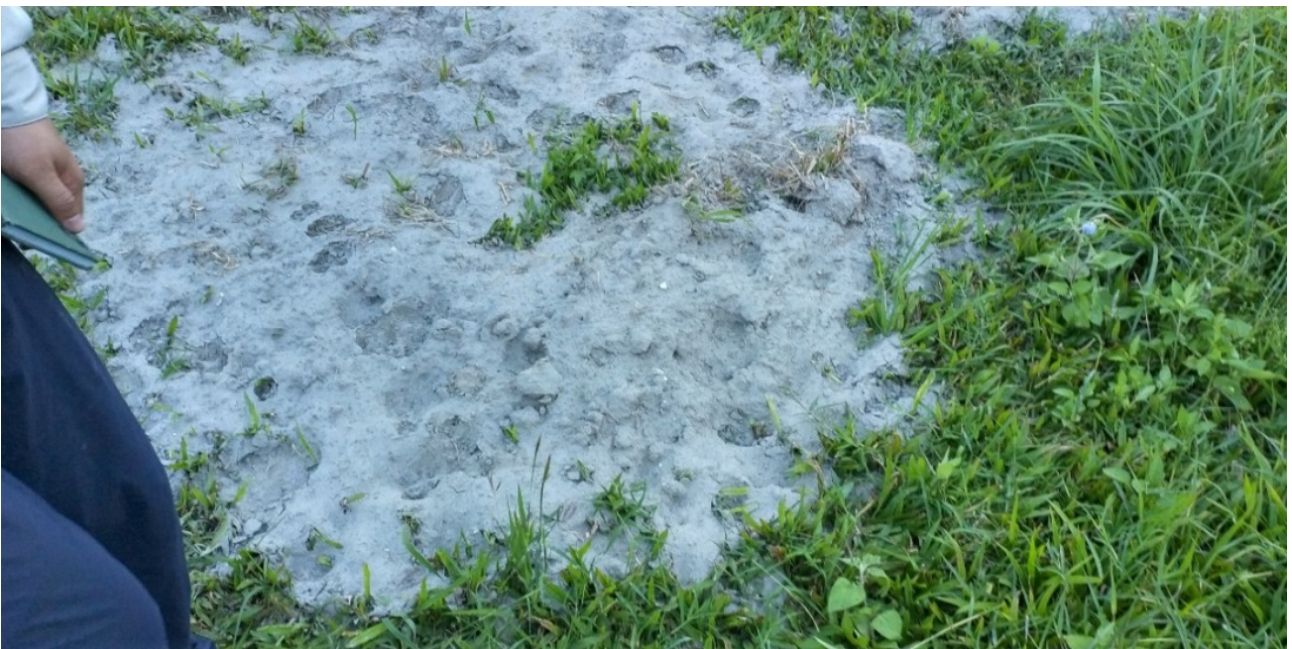
沿美崙溪河堤向南調查發現美崙溪兩岸在之間的堤外草皮局部遭大片白色粉砂所覆蓋（圖 2-2-4），細部觀察發現為噴砂現象（圖 2-2-5），當地民眾表示這群噴砂是震後數日內陸續出現，受後續降雨影響，調查當時已難以確認噴砂口位置，殘留現象亦較不明顯。這區域除了噴砂現象外，美崙溪兩岸的河堤、河濱公園腳踏車步道、尚志三號橋及尚志橋均沿著結構弱面而有些微破壞現象，河堤與水門局部開裂受損（圖 2-2-6），堤旁水溝也可見小規模單點噴砂現象（圖 2-2-7）。

圖 2-2-5、美崙溪床之噴砂現象近照，當地民眾表示這群噴砂是震後數日內陸續出現。因調查前下過雨，噴砂口已被水沖刷變得不明顯。黃志遠攝。
